**ANÁLISE DE ACESSIBILIDADE E PROJETO DE REVITALIZAÇÃO DA VIA**  
**MARGINAL DA PR-574, MUNICÍPIO DE CAFELÂNDIA - PR**

Trabalho apresentado na disciplina de Trabalho de Conclusão de Curso II, do Curso de Engenharia Civil, do Centro Universitário Assis Gurgacz, como requisito parcial para obtenção do título de Bacharel em Engenharia Civil.

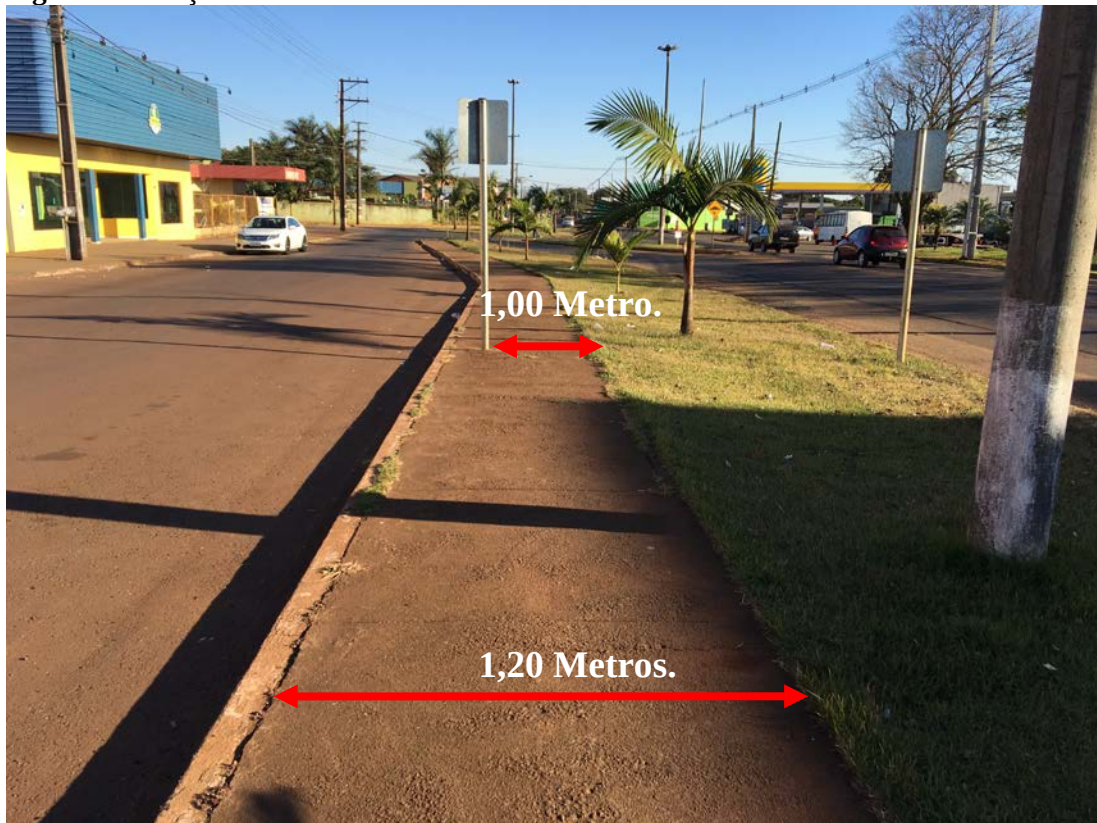
**Figura 50:** Calçamento trecho A.

A Figura 50 evidencia algumas recomendações da ABNT NBR 9050 (2015), como inclinação transversal menor que 2%, inclinação longitudinal inferior a 5%, calçamento em concreto com juntas de dilatação, postes de iluminação fora da faixa livre de passagem.

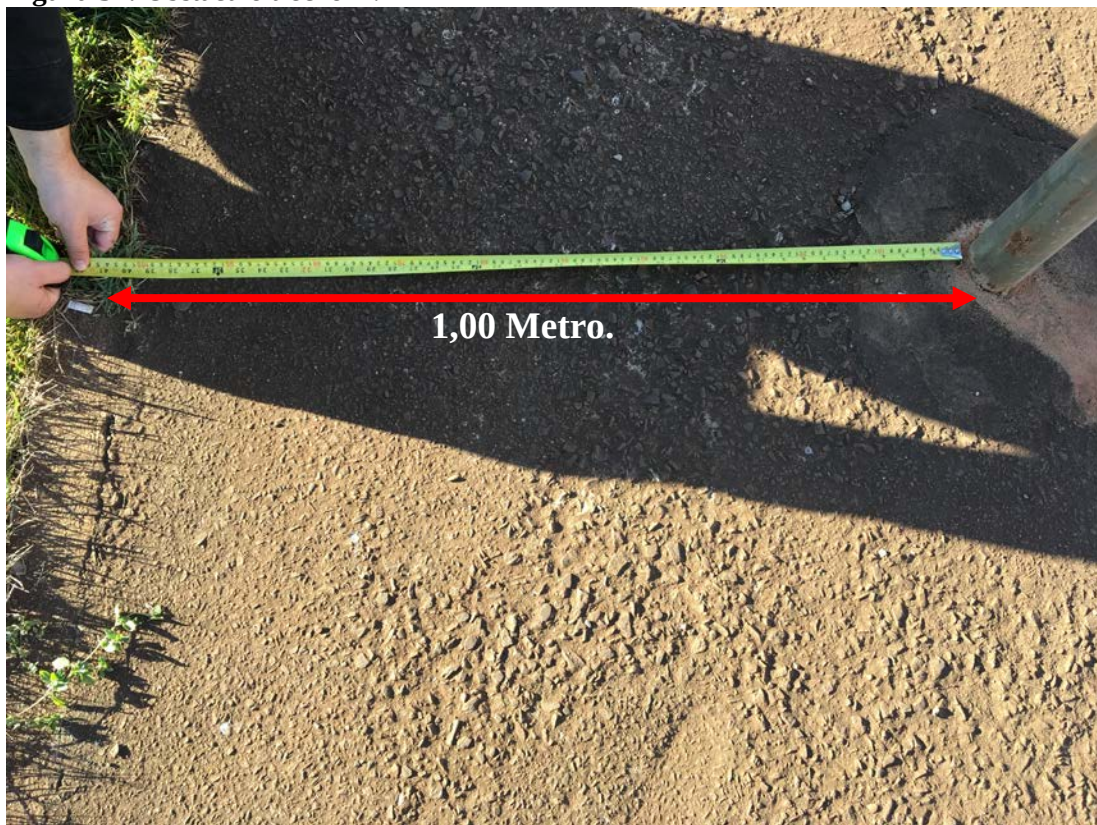
**Figura 51:** Obstáculo trecho A.

A Figura 51, mostra o obstáculo e sua respectiva distância com relação ao espaço de passagem, esse faz interferência na passagem de 2 ou mais pedestres ou uma cadeira de rodas, por esse motivo o caminho se torna estreito e obriga o pedestre a deslocar-se para a via, local onde traz riscos e precariedade para o usuário. Analisou-se que o mesmo se encontra com 1,00 metros, no qual vai contra as recomendações normativas apresentadas no Capítulo 2.

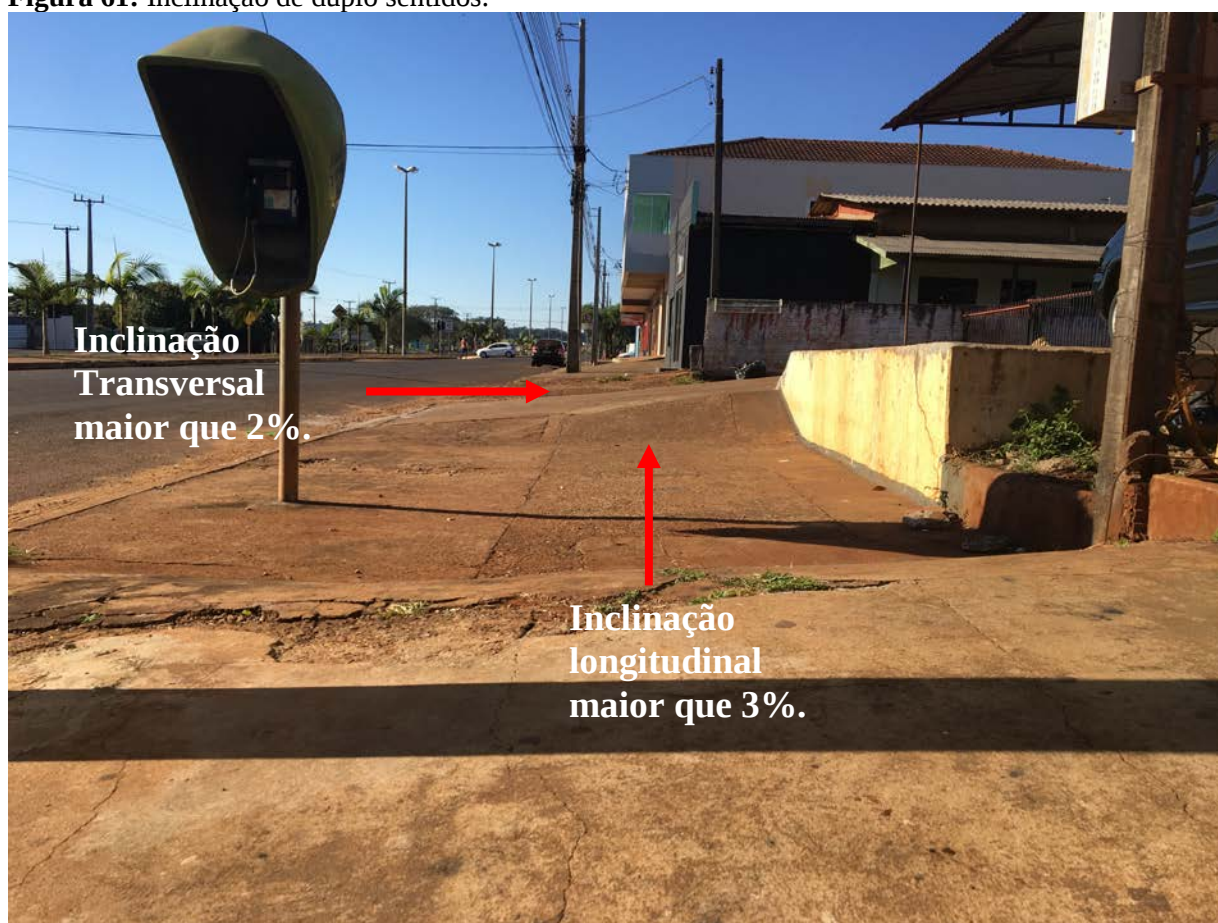
**Figura 61:** Inclinação de duplo sentidos.

Houve a observação do fator inclinação, ponto importante para o cadeirante que necessita possuir uma pista livre e com pouca variação de inclinação, tanto transversal como longitudinal. A Figura 61 demonstra o excesso de inclinação proveniente do acesso ao estabelecimento, o que faz supressão da acessibilidade.

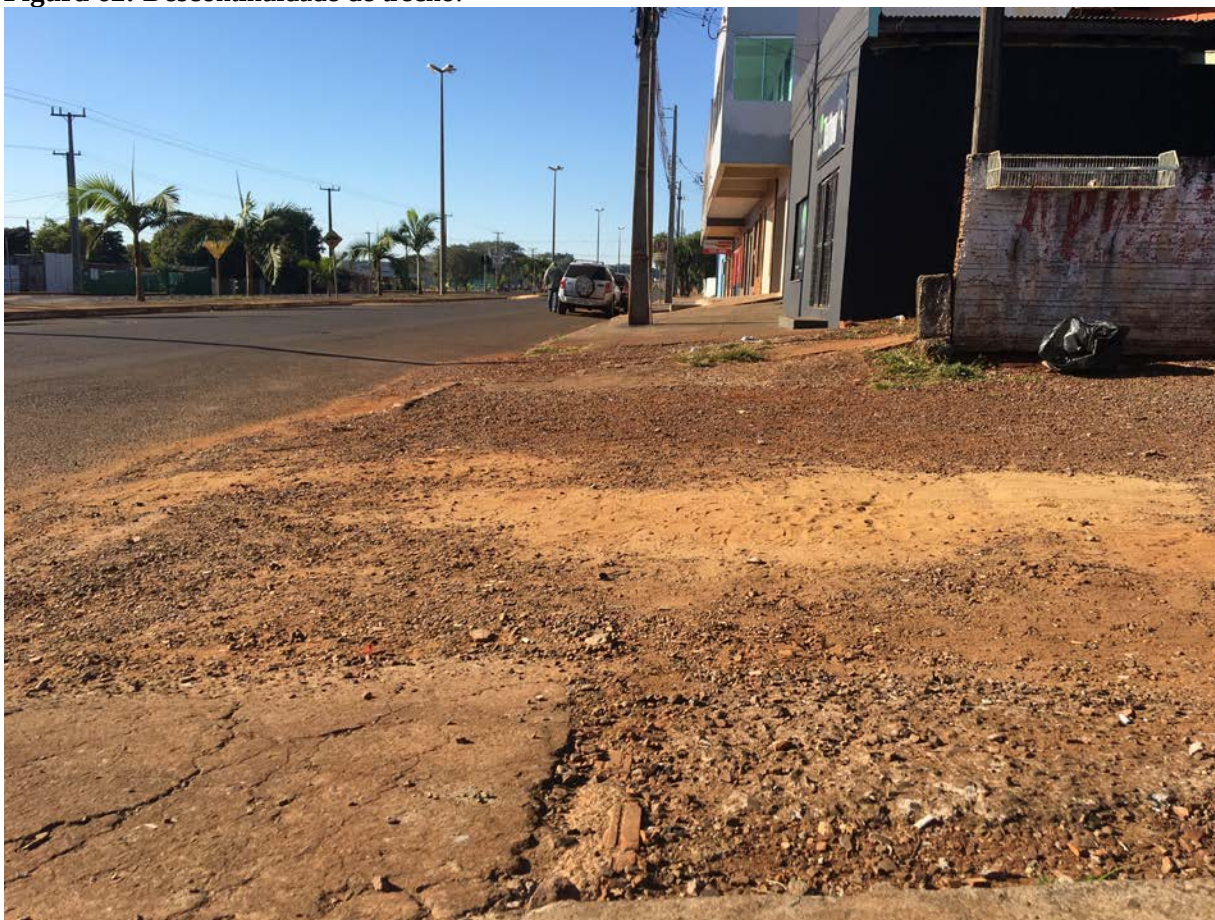
**Figura 62:** Descontinuidade de trecho.

Logo adiante, percebe-se através da Figura 62 a descontinuidade do trecho de serviço pela falta de calçamento, o que deixa o local com difícil locomoção.

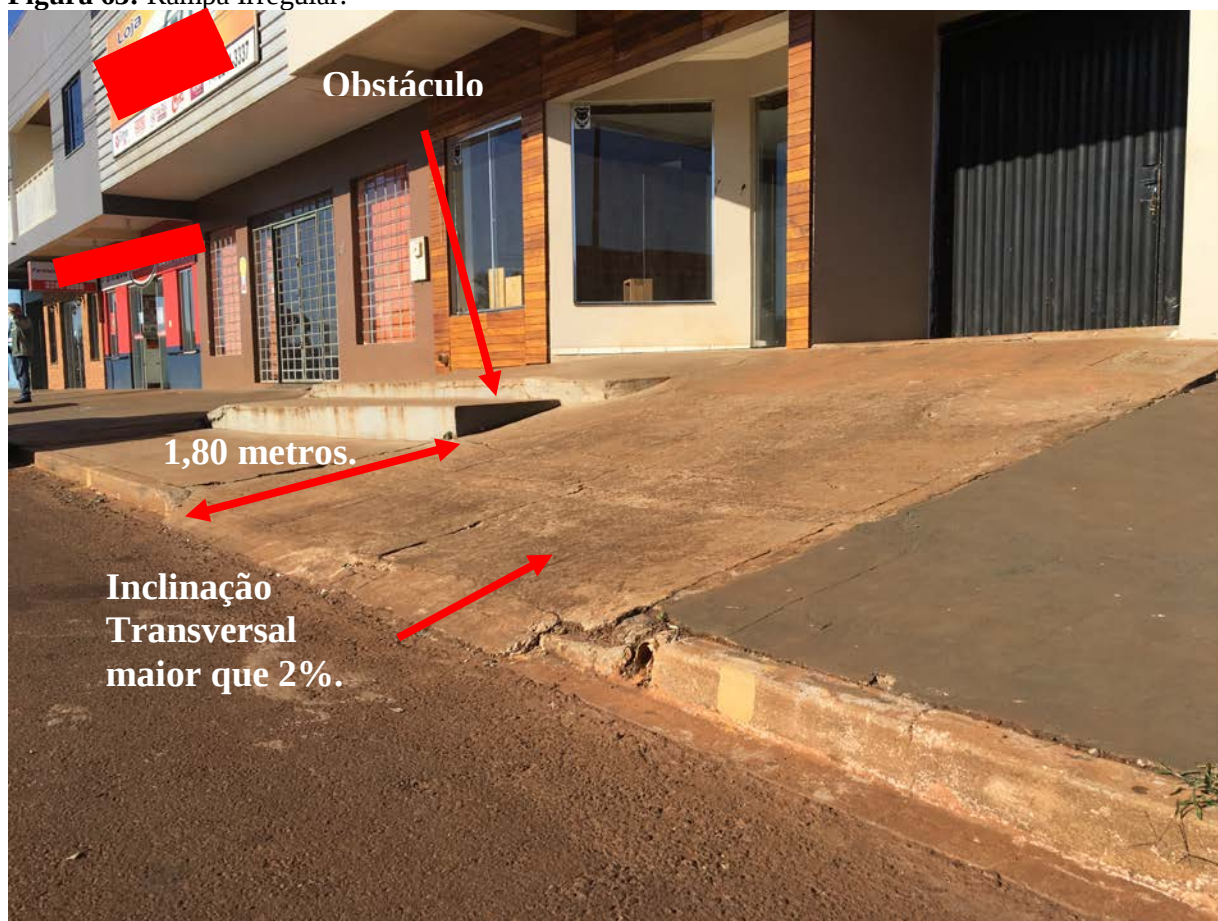
**Figura 63:** Rampa Irregular.

Em seguida, na Figura 63 foi analisada a inclinação transversal excessiva, além de uma escada para acesso a um estabelecimento causando obstáculos eminentes no plano de livre passagem pela calçada. Porém, o obstáculo permite a passagem livre de 1,20 metros conforme previsto recomendações mínimas da norma.

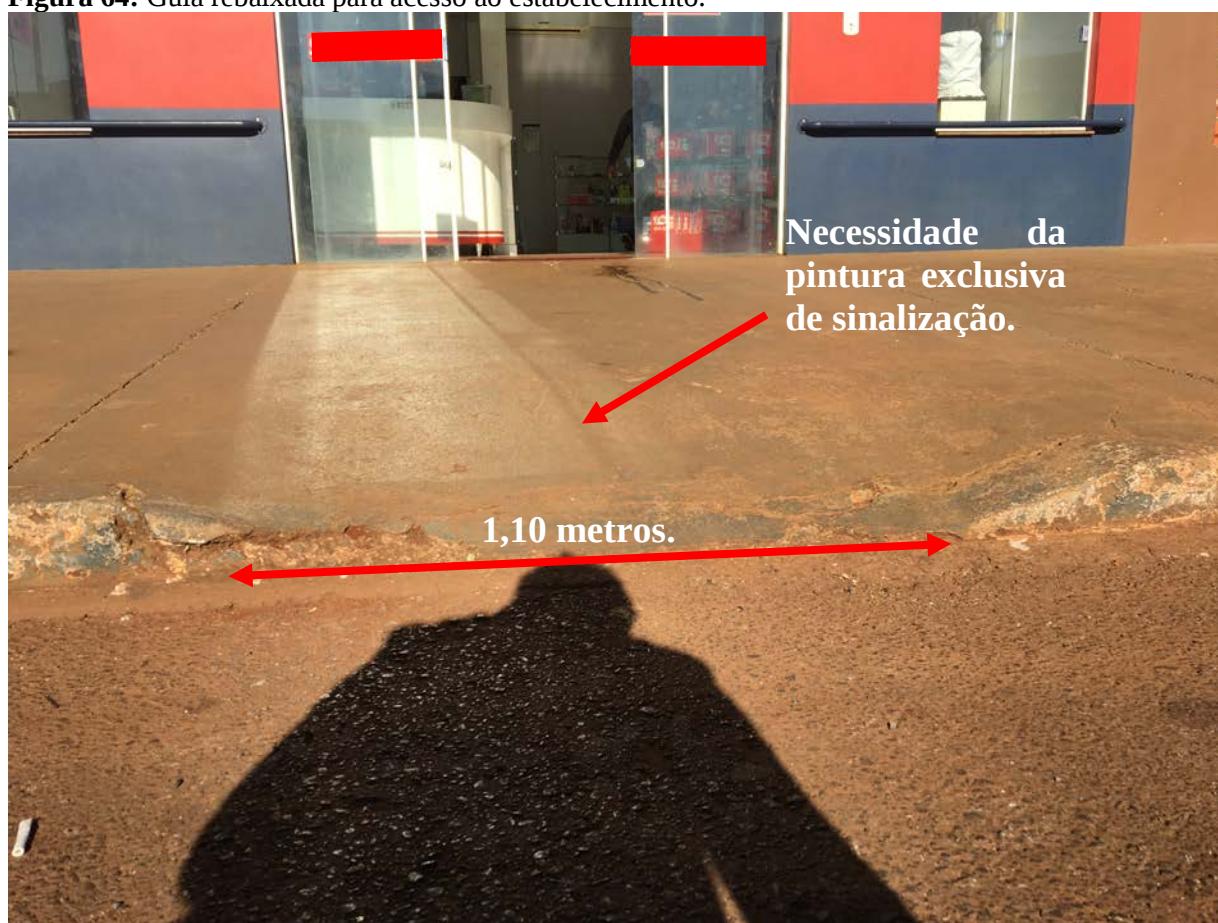
**Figura 64:** Guia rebaixada para acesso ao estabelecimento.

Outro ponto de análise foi o rebaixamento da guia para acesso de cadeira de rodas. A Figura 64 mostra que não obteve a recomendação mínima da guia rebaixada, pois conforme descrito no capítulo 2, há necessidade de pintura exclusiva, dimensão mínima de 1,50 metros aceitável até 1,20 metros com inclinação máxima de 3%.

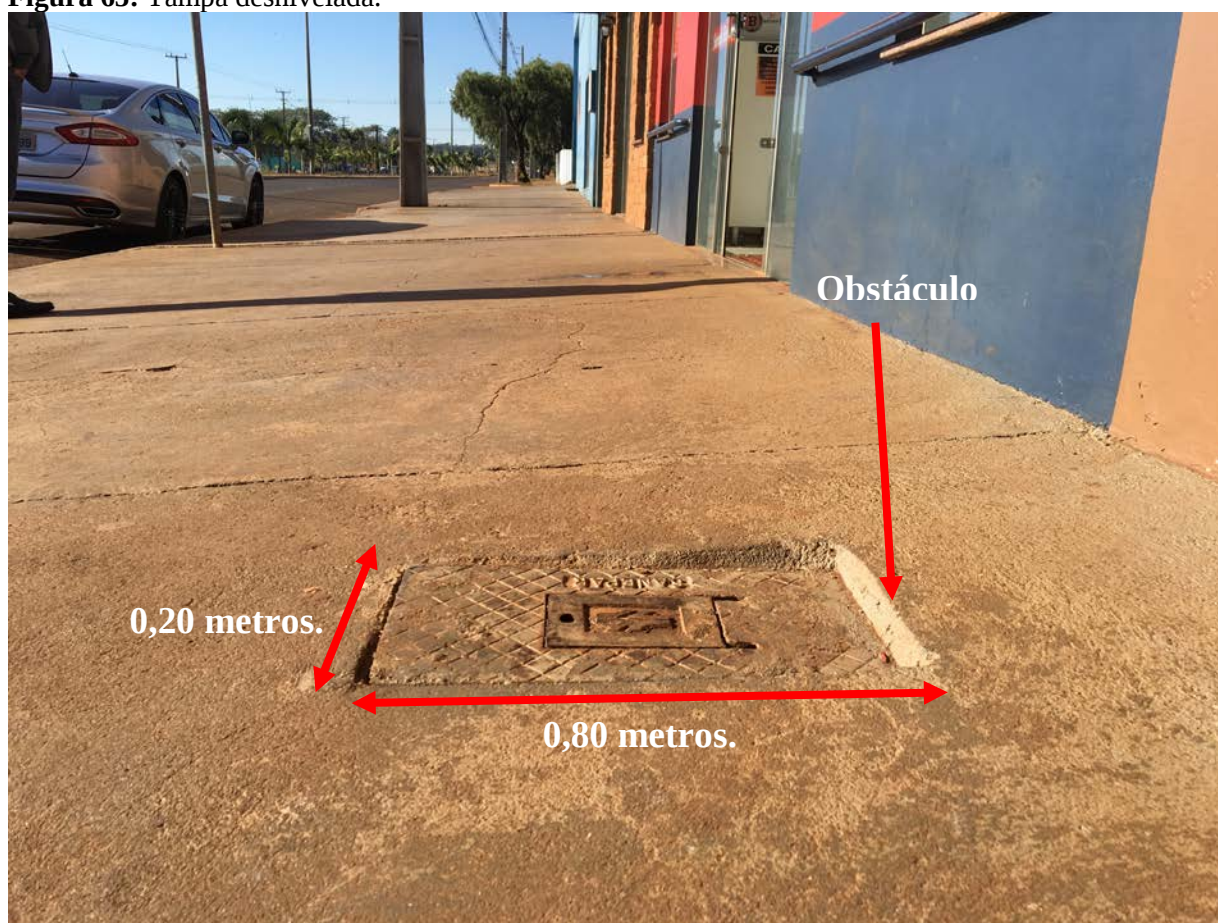
**Figura 65:** Tamba desnivelada.

Logo após, na Figura 65, foi verificado uma caixa de inspeção localizada dentro da faixa livre de utilização, em desnível com o piso, causando obstáculo e trepidação para o usuário da via.

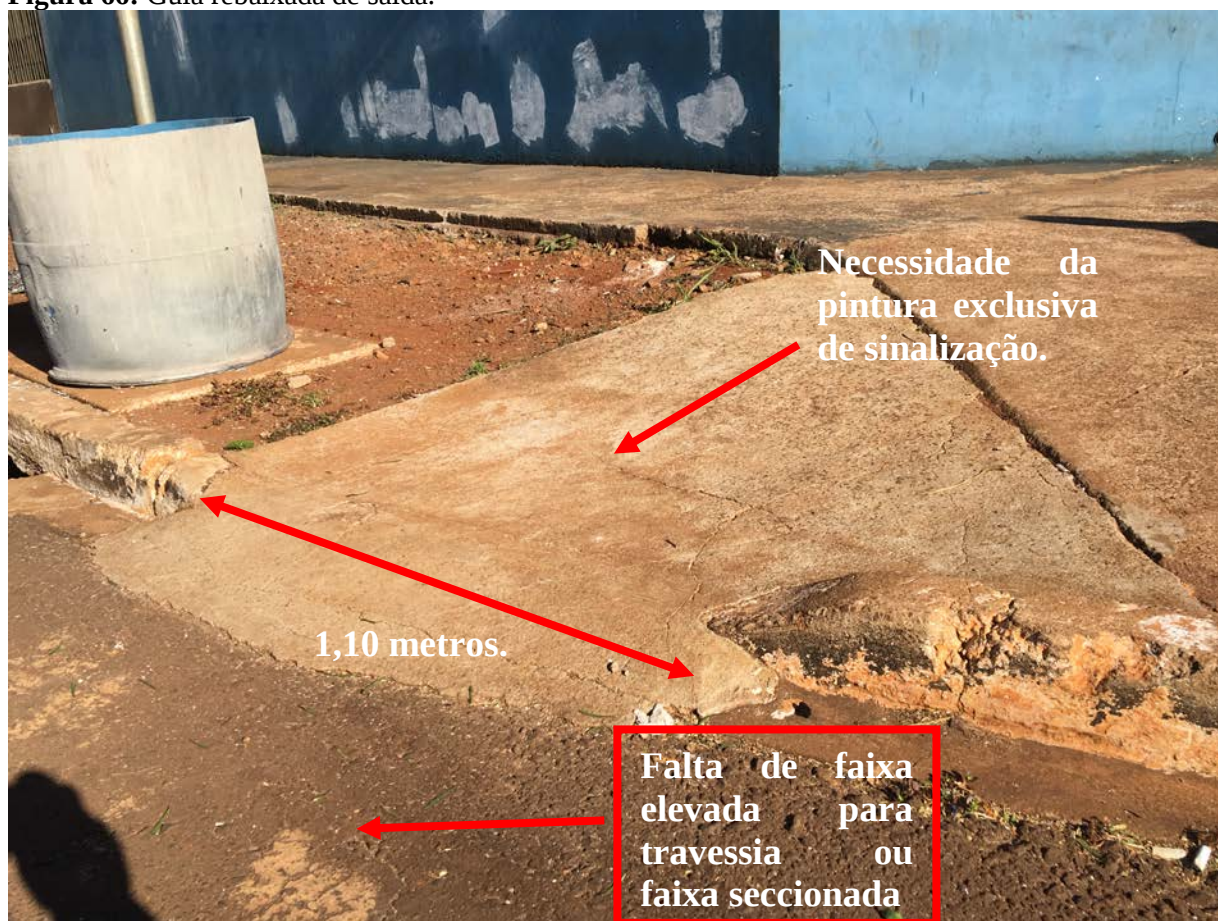
**Figura 66:** Guia rebaixada de saída.

Outro ponto importante analisado foi através da Figura 66, o qual é a travessia do pedestre, sem a execução de faixa seccionada ou travessia elevada. Além do mais, não dispõe de piso tátil alerta para advertir o usuário portador de necessidade visual da mudança de sentido ou final de trecho, o que causa ausência da segurança.

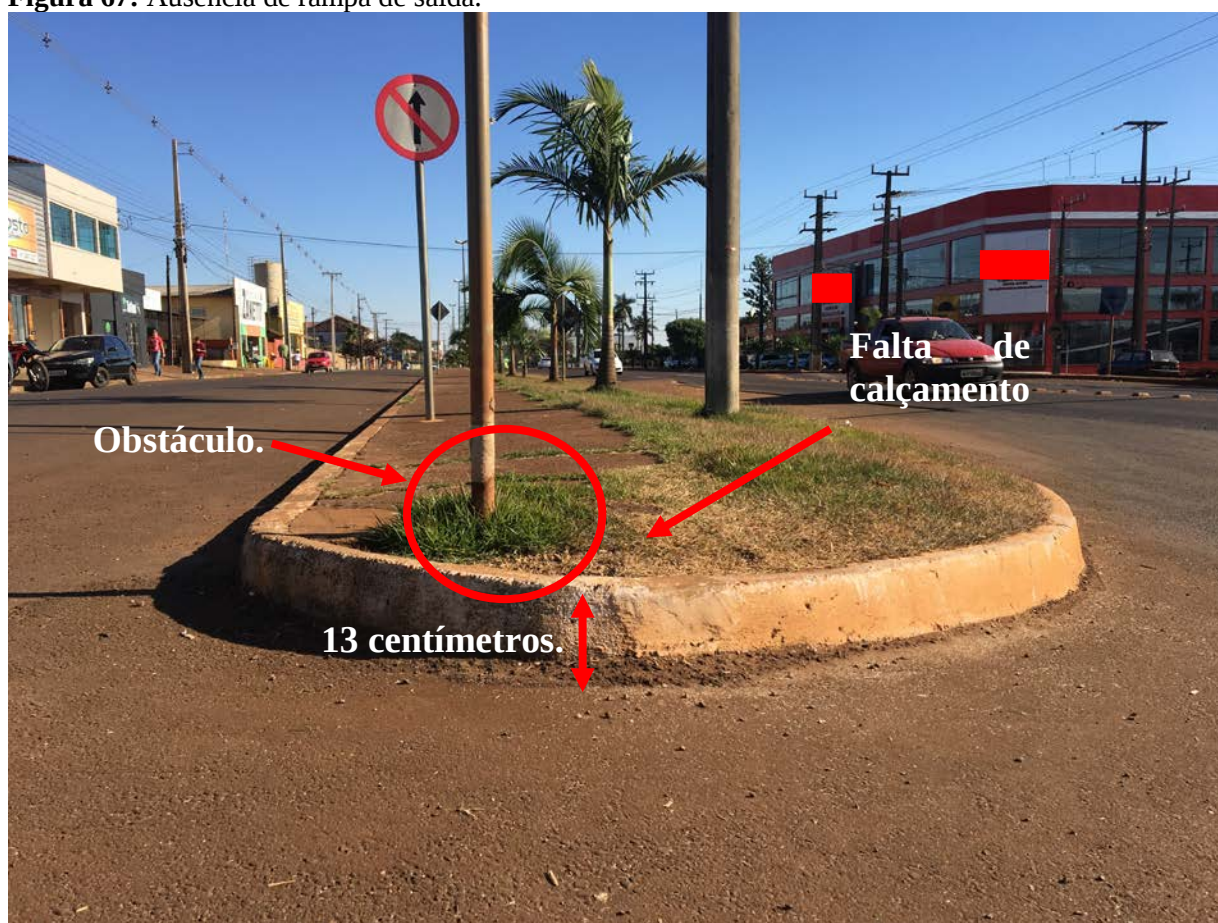
**Figura 67:** Ausência de rampa de saída.

Adiante, a Figura 67 mostra a necessidade de uma rampa especial ou faixa elevada para travessia do pedestre pelo motivo do desnível da calçada em comparação a faixa de acesso. Outro ponto de análise foi a instalação de uma placa ao final do trecho, causando estreitamento da via e impedimento da passagem do usuário.

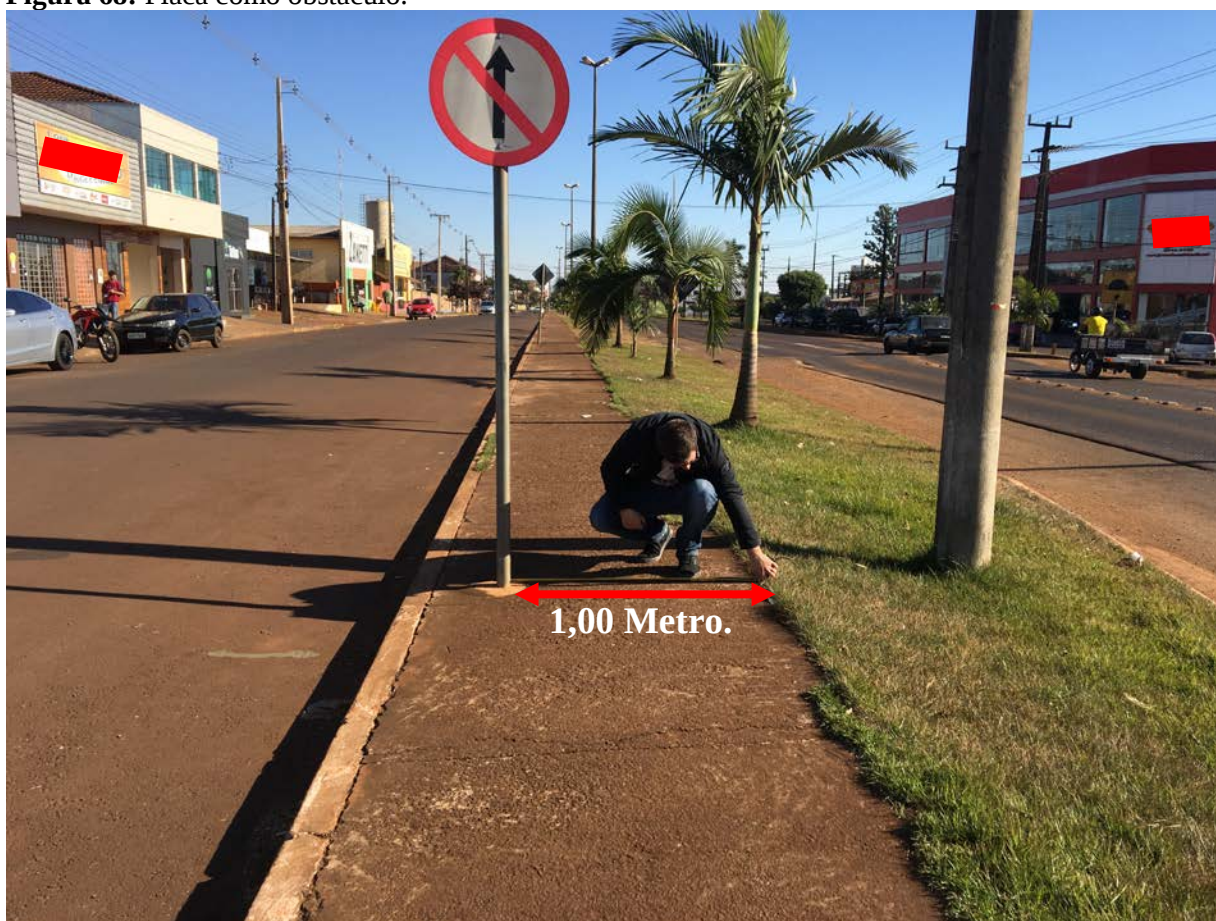
**Figura 68:** Placa como obstáculo.

A Figura 68 é um dos exemplos mais encontrados neste trecho de placas causando obstrução do caminho por não atenderem a faixa livre de 1,20 metros previsto na norma.

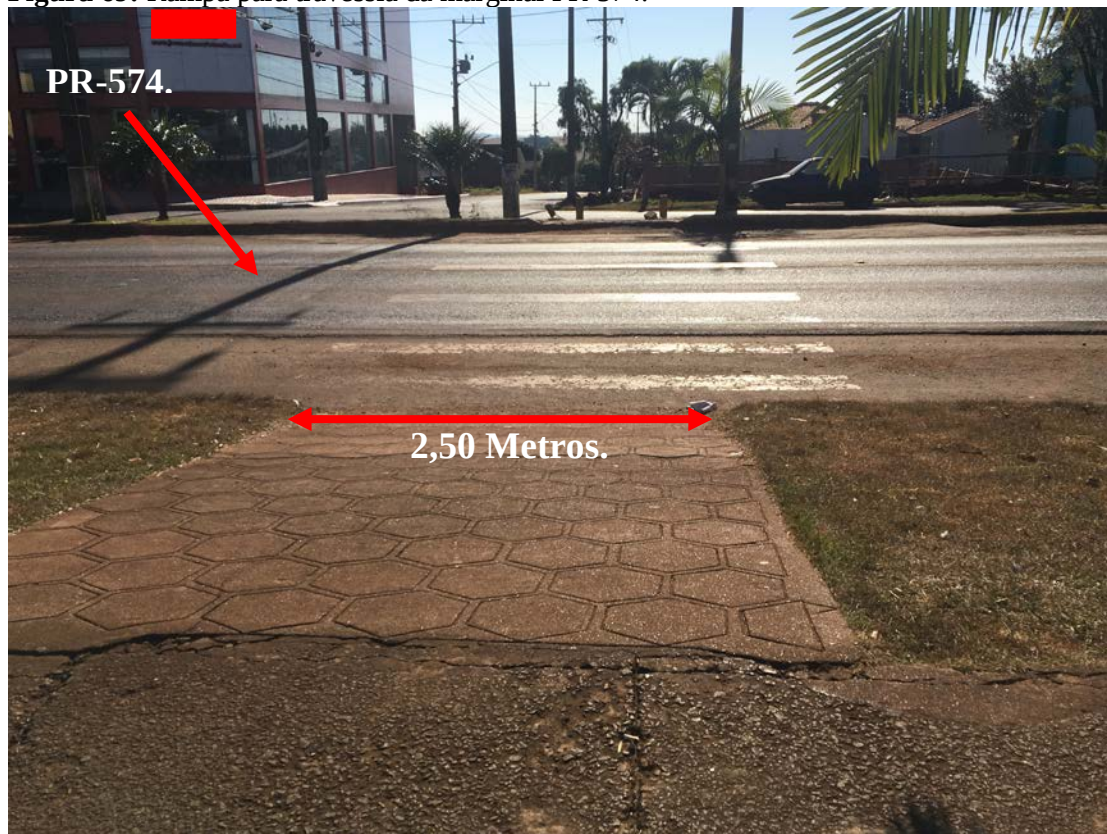
**Figura 69:** Rampa para travessia da marginal PR-574.

Um ponto importante analisado no trecho C (Figura 69) foi o local destinado à travessia de pedestre pela PR-574. A pista de acesso está com largura suficiente de 2,50 metros, porém não há pintura de sinalização e nem faixa indicativa de acesso à pista.

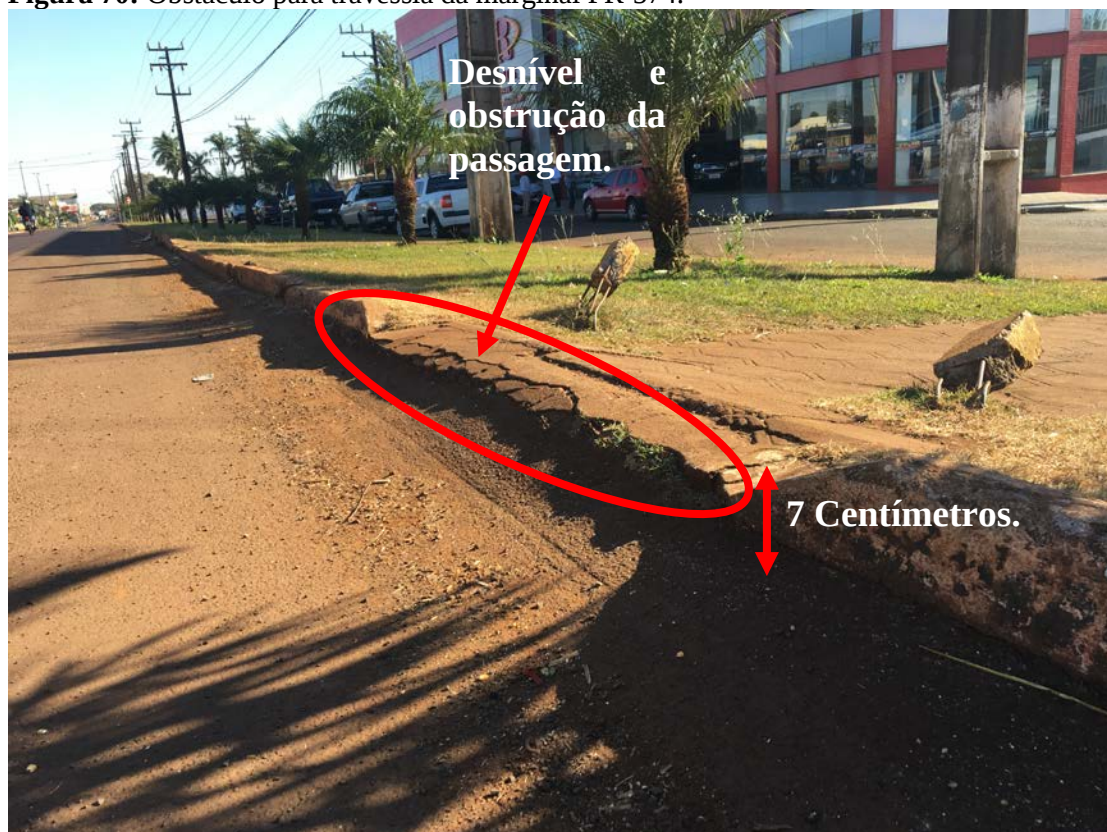
**Figura 70:** Obstáculo para travessia da marginal PR-574.

Além do mais, há a necessidade do pedestre descer até a via de serviço para fazer esta travessia. Logo adiante, ao fim desta travessia e acesso a outro bairro local, podemos observar na Figura 70, problemas como desnível da via até o ponto de acesso, o que provoca a necessidade de ajuda se o pedestre for cadeirante. Além disso, há insegurança pelo fato da travessia ser de uma rodovia com trânsito intenso e o pedestre portador de necessidades visuais poderá sofrer um grave acidente pelo fato de não haver uma sinalização adequada, piso tátil alerta ou faixa elevada para travessia.

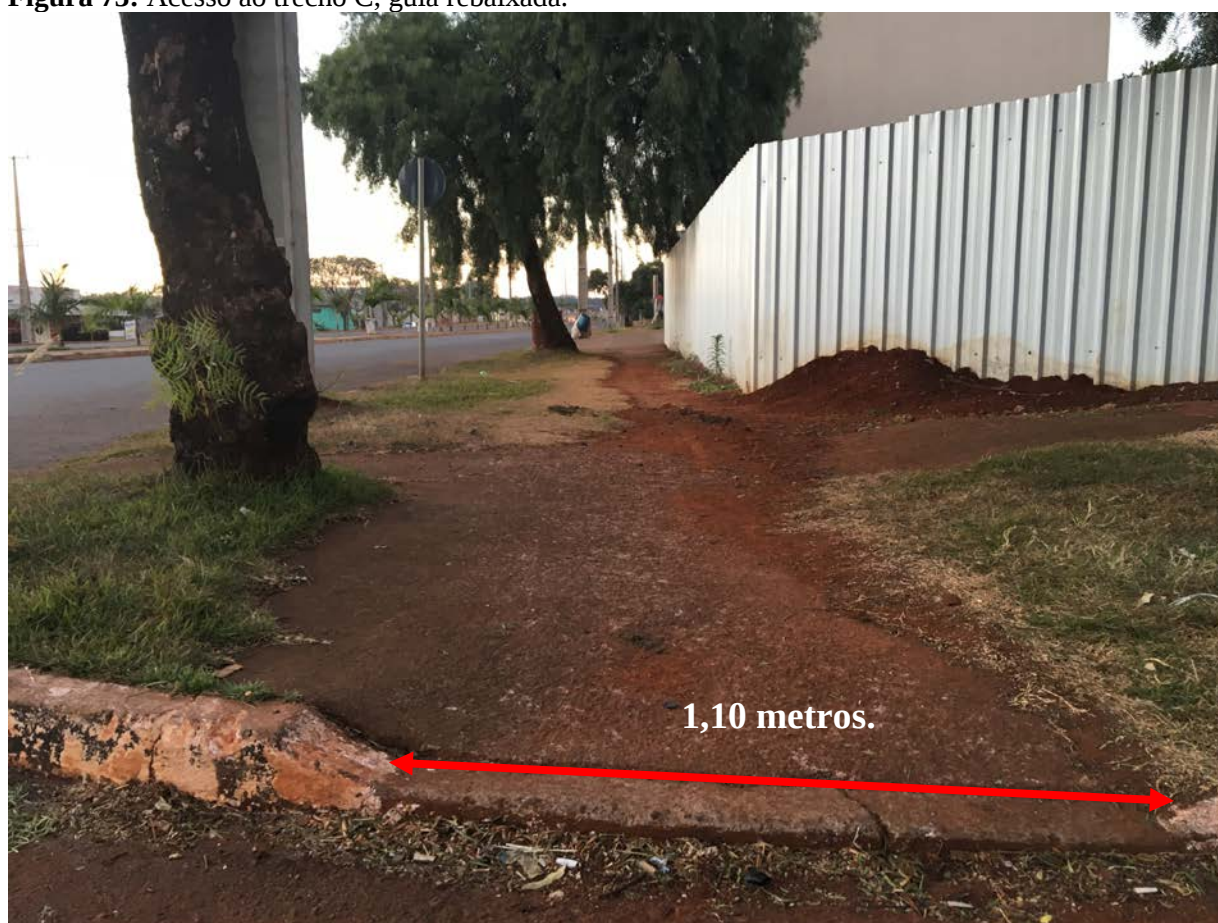
**Figura 73:** Acesso ao trecho C, guia rebaixada.

Em primeira instância, pode-se observar na Figura 73 uma guia rebaixada de acesso para o cadeirante totalmente irregular, sem possuir o mínimo de largura recomendado pela norma de 1,20 metros, sem sinalização adequada ou suporte para faixa seccionada ou faixa elevada para travessia.

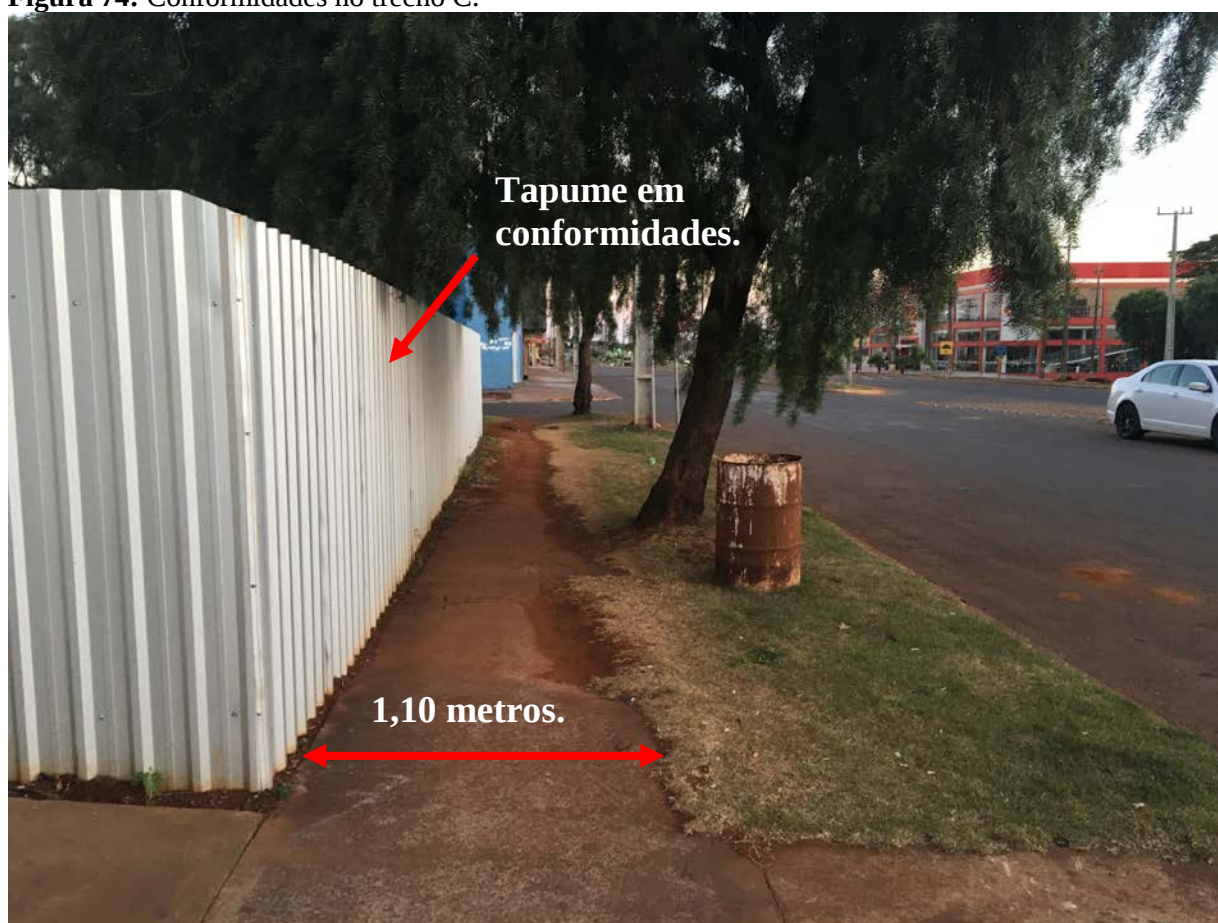
**Figura 74:** Conformidades no trecho C.

Em seguida é apresentada a Figura 74 que mostra o correto posicionamento do tapume sem interferir na pista de serviço, porém a vegetação presente tomou conta do espaço da calçada ocasionando estreitamento do pavimento.

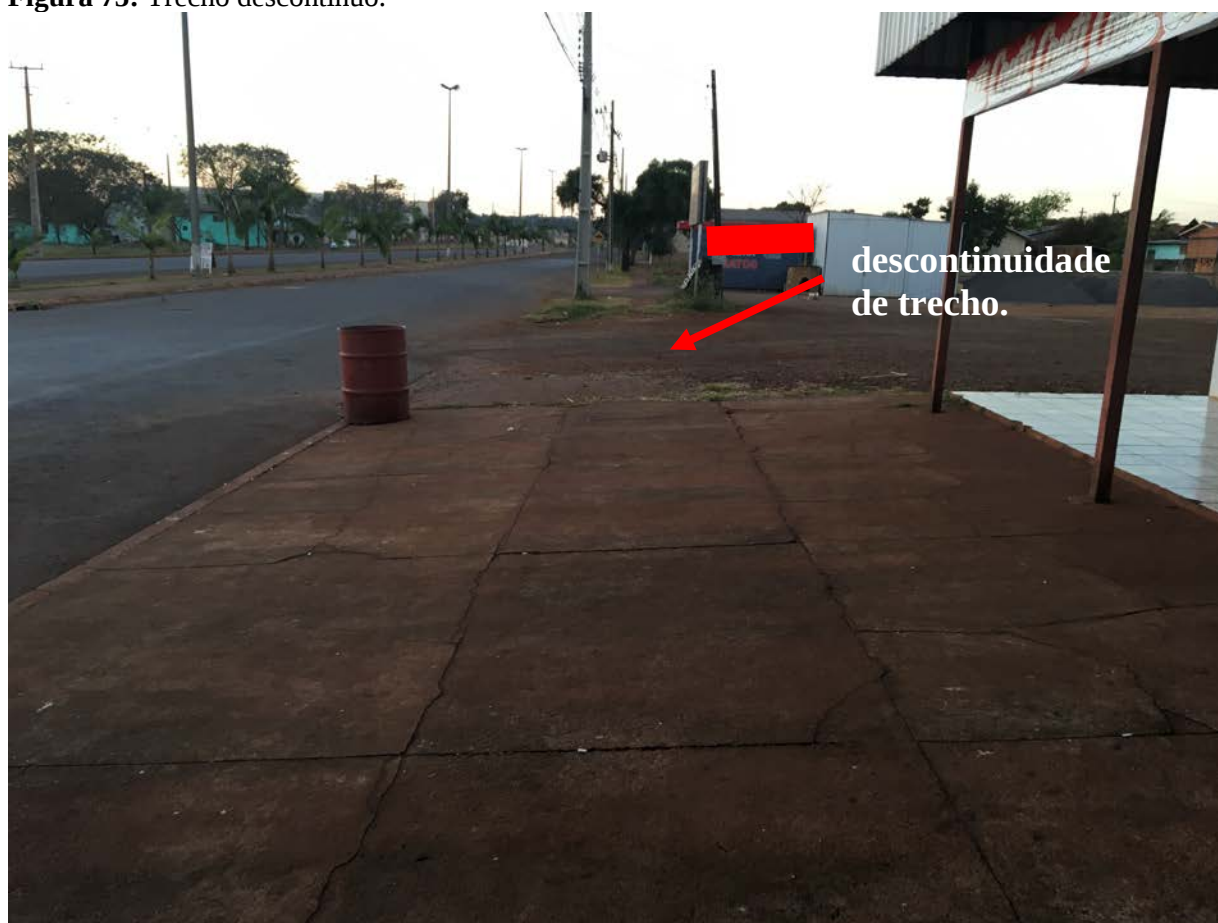
**Figura 75:** Trecho descontínuo.

A Figura 75 apresenta a descontinuidade do calçamento e piso impróprio para locomoção do usuário.

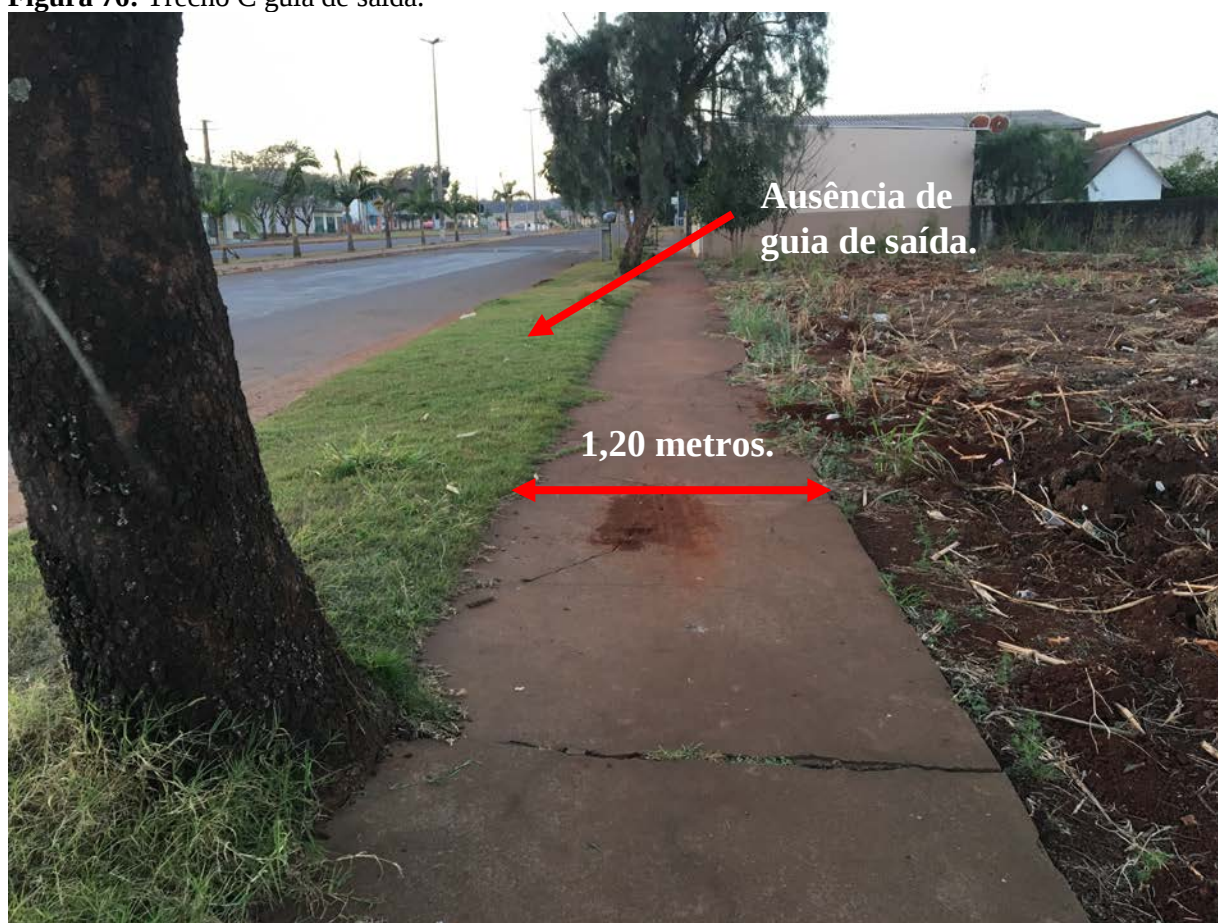
**Figura 76:** Trecho C guia de saída.

Adiante foi percebido um pequeno trajeto (Figura 76) com extensão de 45 metros, porém nenhuma guia de acesso ou saída foi encontrado. Além disso, não foram encontrados piso tátil direcional e piso tátil alerta.

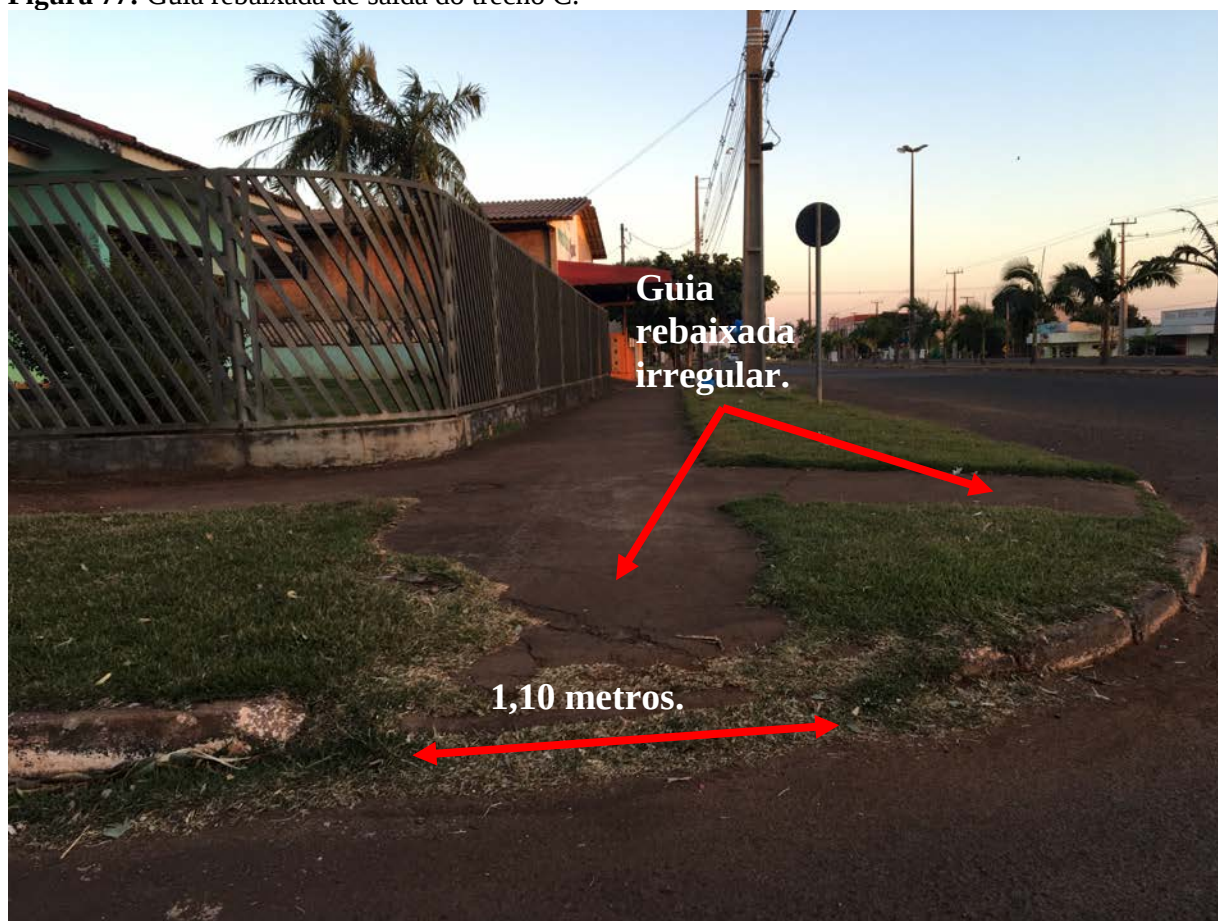
**Figura 77:** Guia rebaixada de saída do trecho C.

A Figura 77 mostra o final do trajeto com guias rebaixadas irregulares.

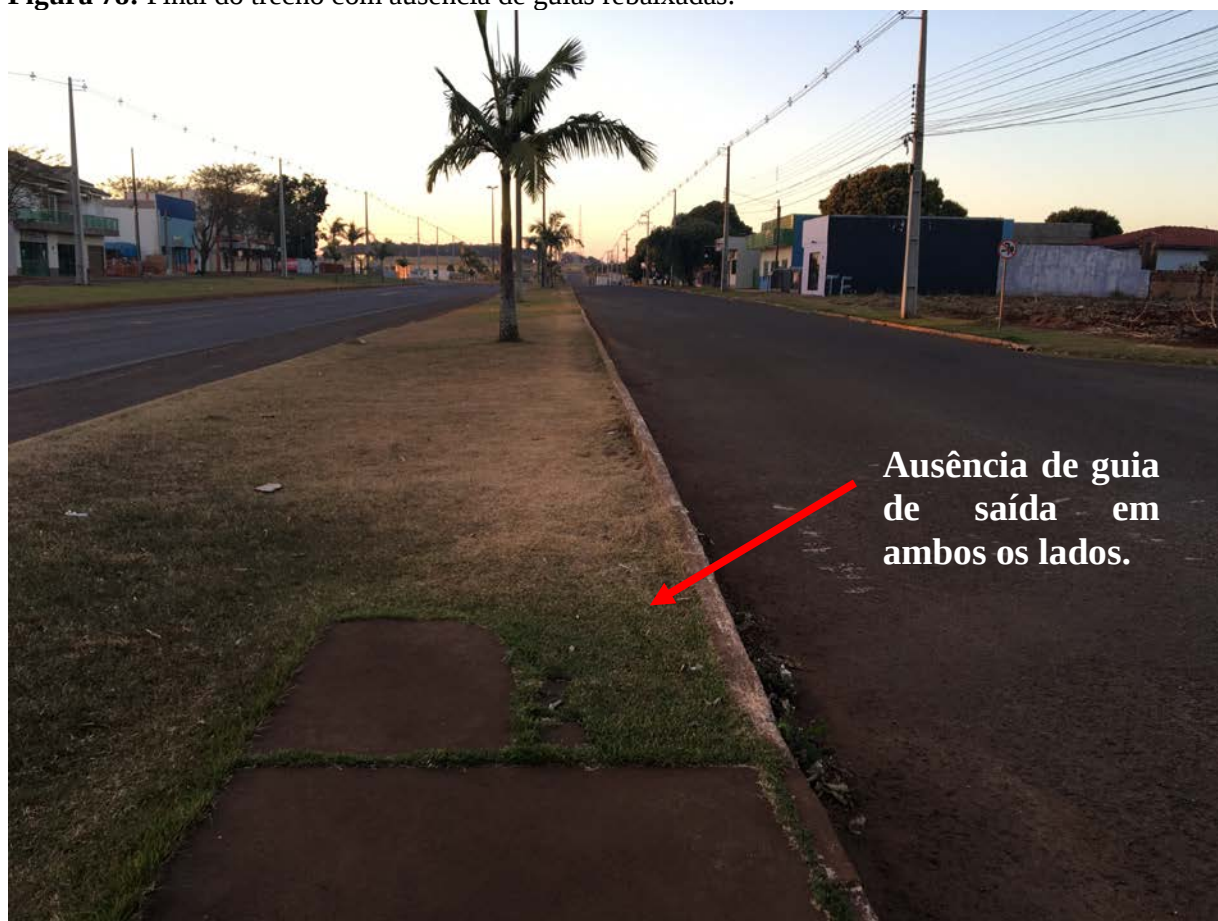
**Figura 78:** Final do trecho com ausência de guias rebaixadas.

Foi tomada atenção em questões de análises de mobilidade e observações de acesso e saída dos usuários da pista livre, porém como mostra a Figura 78, ao final do trecho não foram tomadas as devidas precauções para proteger a acessibilidade do usuário no momento do término do calçamento. Não foram executadas rampas de saídas ou alertas de fim de trecho.

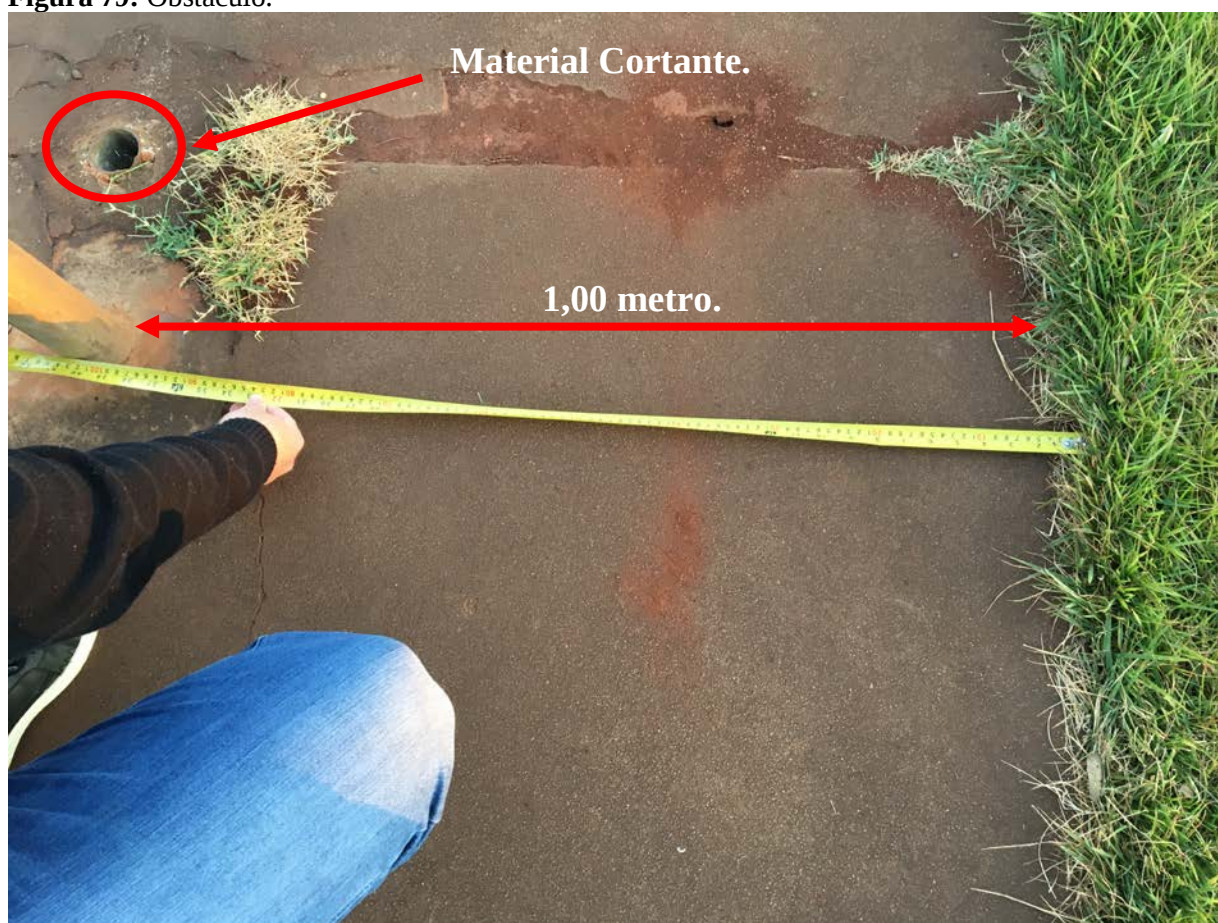
**Figura 79:** Obstáculo.

Na Figura 79, pode-se analisar que existia um material cortante na calçada sem proteção alguma. Também há um obstáculo que causa estreitamento da pista livre e está contra a norma de acessibilidade de no mínimo 1,20 metros.
