**ANÁLISE DE ACESSIBILIDADE E PROJETO DE REVITALIZAÇÃO DA VIA**  
**MARGINAL DA PR-574, MUNICÍPIO DE CAFELÂNDIA - PR**

Trabalho apresentado na disciplina de Trabalho de Conclusão de Curso II, do Curso de Engenharia Civil, do Centro Universitário Assis Gurgacz, como requisito parcial para obtenção do título de Bacharel em Engenharia Civil.

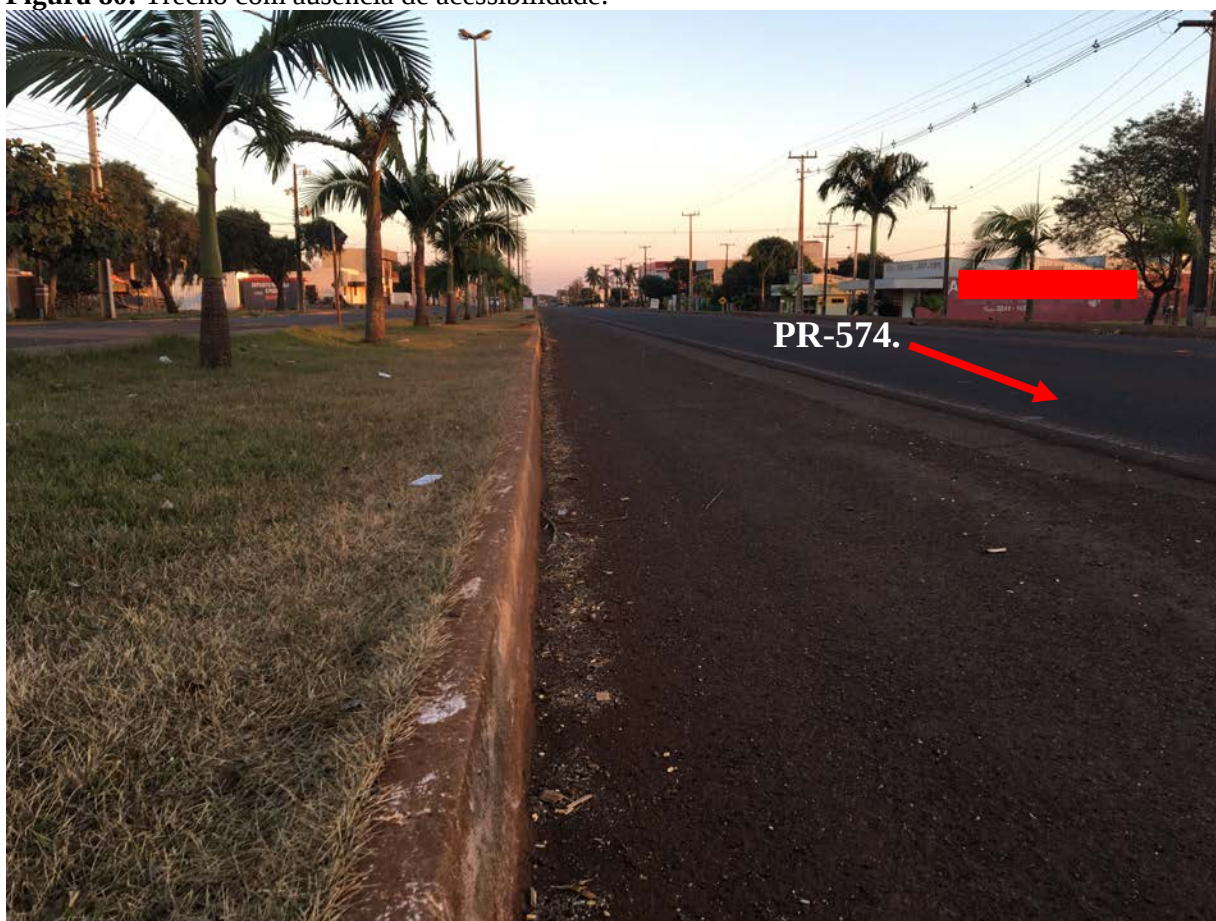
**Figura 80:** Trecho com ausência de acessibilidade.

Não foram encontrados locais no trecho C que proteja a travessia do usuário até o outro lado da PR-574 com acessibilidade e segurança. A Figura 80 é um retrato da inexistência de faixas seccionadas, rampa, faixa elevada, quebra molas para a redução de velocidade e afins.

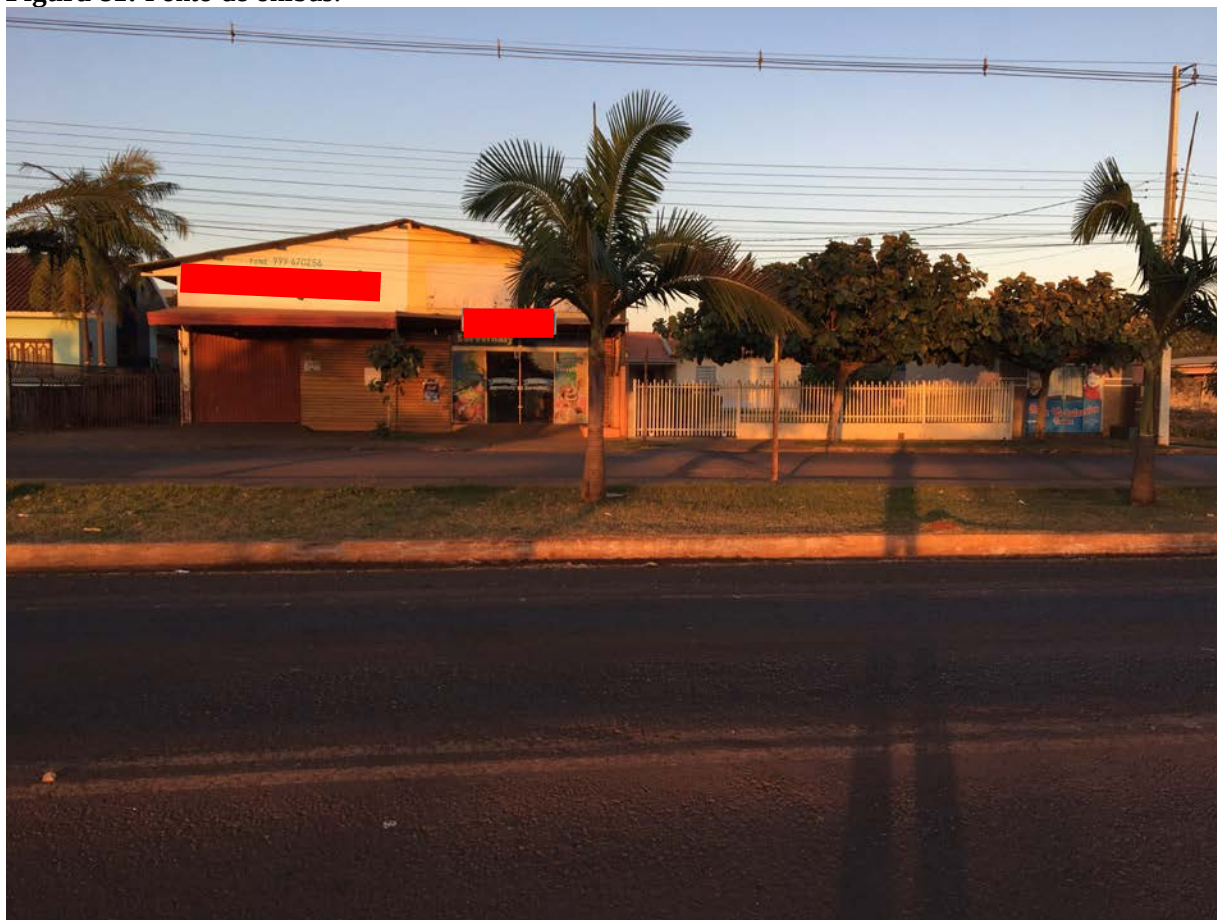
**Figura 81:** Ponto de ônibus.

A Figura 81 mostra o local exato em que os passageiros aguardam o transporte coletivo para locomoção até Cascavel-PR, local onde não contém cobertura nem mesmo faixa exclusiva ou indicativa de parada de ônibus.

Este local é utilizado por estudantes e moradores até mesmo em dias chuvosos, o que ocasiona desconforto, assim como insegurança aos passageiros pelo fato da visibilidade atrapalhar outros condutores que frequentam a PR-574.

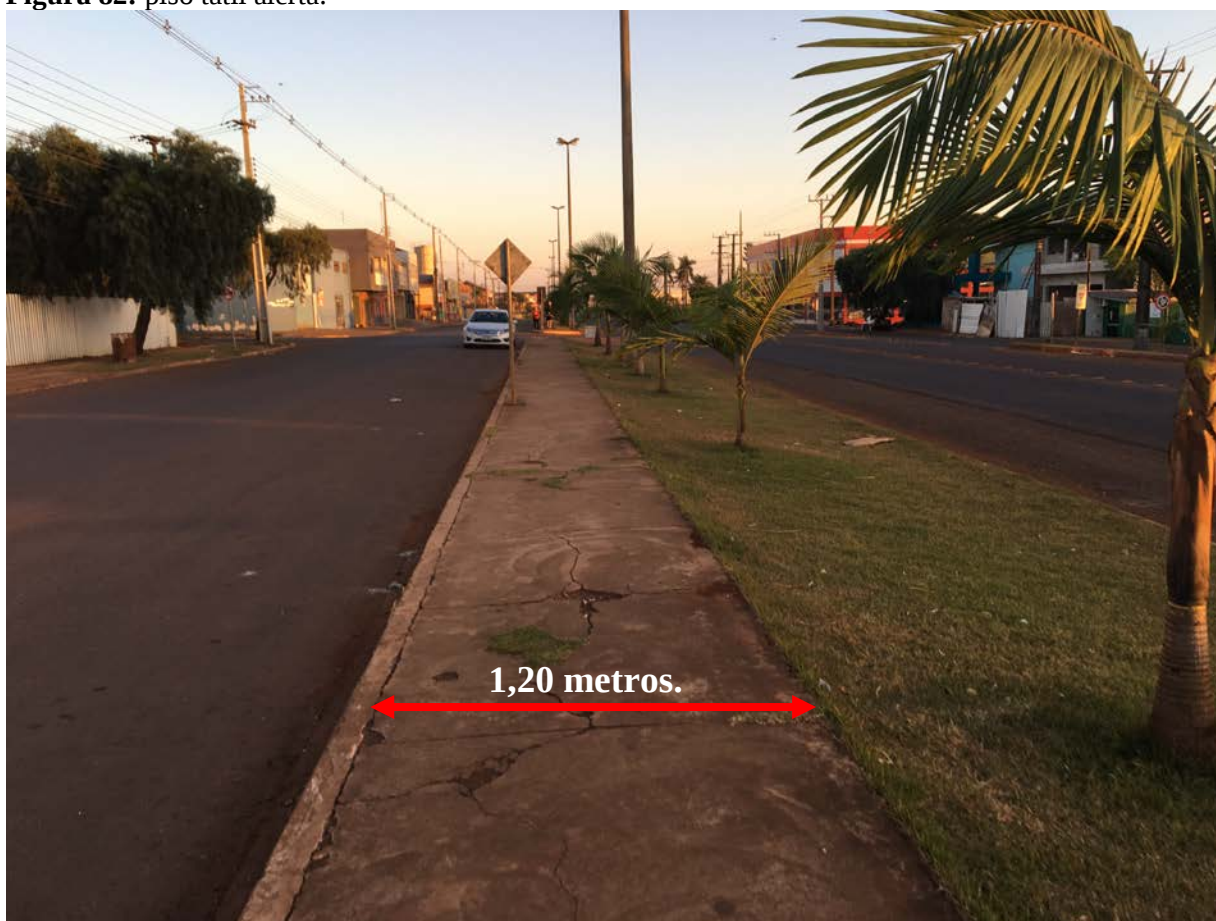
**Figura 82:** piso tátil alerta.

A Figura 82 retrata o estado físico da via. Houve a observação da falta de piso tátil direcional e piso tátil alerta. A pista livre possui, em boa parte, espaço de 1,20 metros como recomenda a norma, porém seu estado físico não se encontra em conformidades, pois causa trepidações e falta de conforto ao usuário.
