**LEVANTAMENTO DAS MANIFESTAÇÕES PATOLÓGICAS EM UM COLÉGIO**  
**PÚBLICO ESTADUAL DE CASCAVEL – PR**

Trabalho apresentado na disciplina de Trabalho de Conclusão de Curso II, do Curso de Engenharia Civil, do Centro Universitário Assis Gurgacz, como requisito parcial para obtenção do título de Bacharel em Engenharia Civil.

No levantamento das manifestações patológicas elaborado no Colégio Jardim Interlagos, as manifestações mais frequentes são: fissuras, trincas, descolamento de cerâmica, infiltração eflorescência e bolor.

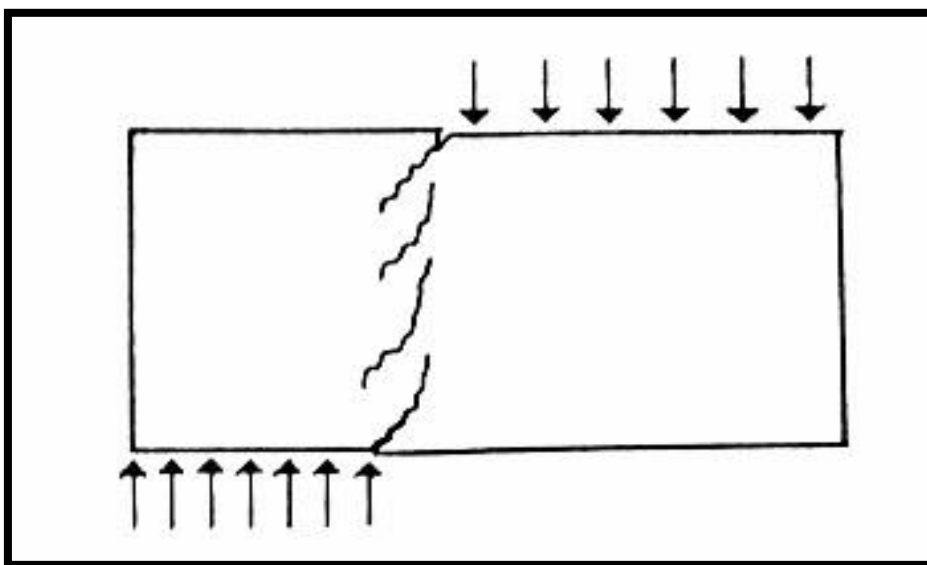
**Figura 4:** Fissuras causadas por recalque da fundação

Segundo Thomaz (1989), algumas situações como carregamento de obras aos arredores, diferentes tipos de solos no mesmo terreno sobre o qual esta a edificação, locais de antigo aterro, falha nas estruturas da própria fundação, entre outros contribuem para o aumento da deformação e para que ela possa ser diferenciada ao longo da estrutura. Geralmente as fissuras ou trincas provocadas por recalque são inclinadas e em direção ao local em que esta o maior recalque. Outra característica é o esmagamento localizado em forma de escamas que indicam a presença de tensões de cisalhamento. Os recalques diferenciados também podem ser advindos de cargas desbalanceadas como mostra a Figura 4.

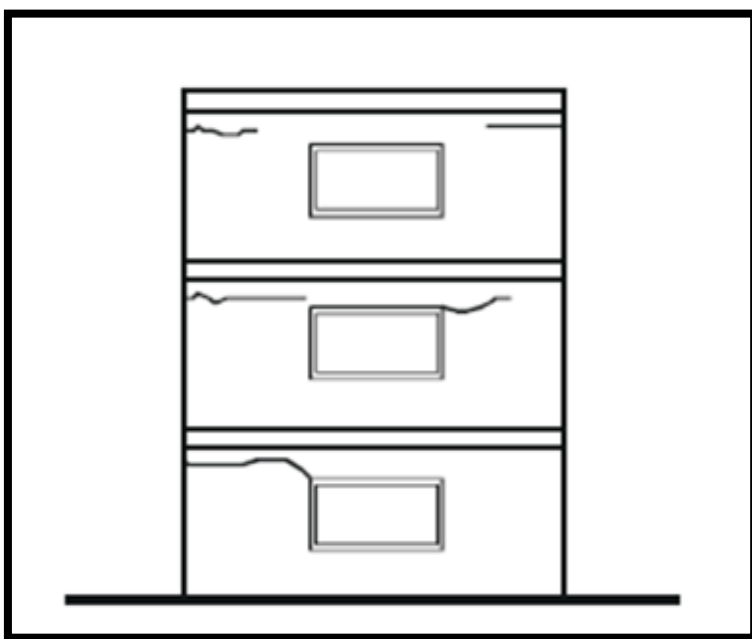
**Figura 5:** Fissuras em paredes externa, causadas pela retração de lajes intermediárias

A maior parcela da retração é causada pela perda de água que não está quimicamente no interior do concreto. Esta perda d'água provoca uma contração dos elementos de concreto do prédio não acompanhada pelas paredes de alvenaria. Assim sendo, paredes localizadas nos últimos andares dos prédios são as mais suscetíveis de serem atingidas pela retração das lajes ou da estrutura de concreto. Como é possível observar na Figura 05 (THOMAZ, 1989).

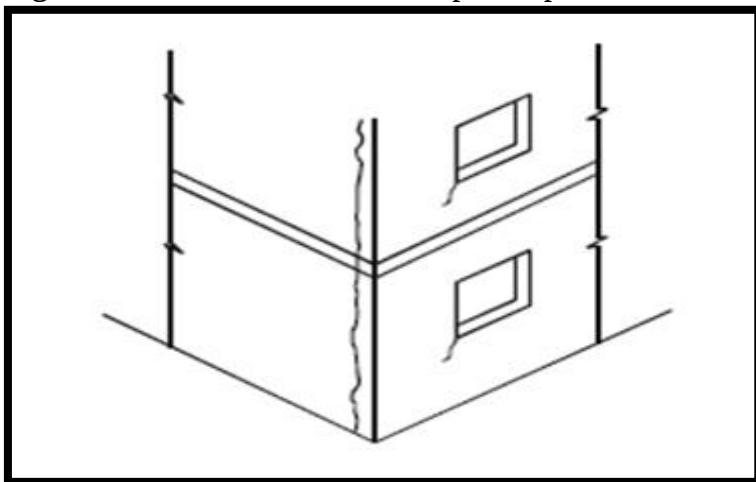
**Figura 6:** Fissura vertical causada pela expansão da alvenaria

podem se movimentar em sentido inverso ao das lajes ou outros elementos de concreto a que estejam ligadas, gerando fissuras. Figura 6. (THOMAZ, 1989).

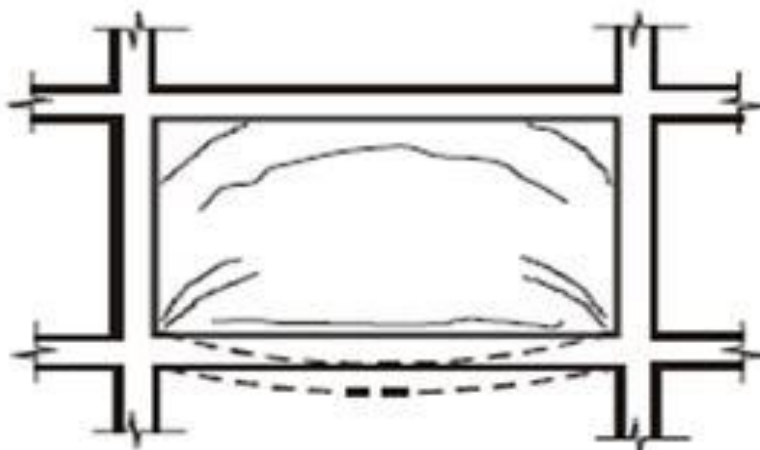
**Figura 7:** Deformação na viga de apoio

Para Duarte (1998), os fechamentos em alvenaria não podem realizar os mesmos movimentos que os elementos estruturais em concreto armado geram, isso faz com que aconteçam forças de compressão, tração e cisalhamento sobre essas paredes, assim causando fissuras. A flexão das lajes e vigas é o principal causador das deformações das estruturas em concreto armado, assim o que mais culmina nas fissuras e trincas em alvenarias devido a movimentação da estrutura. Figura 7.

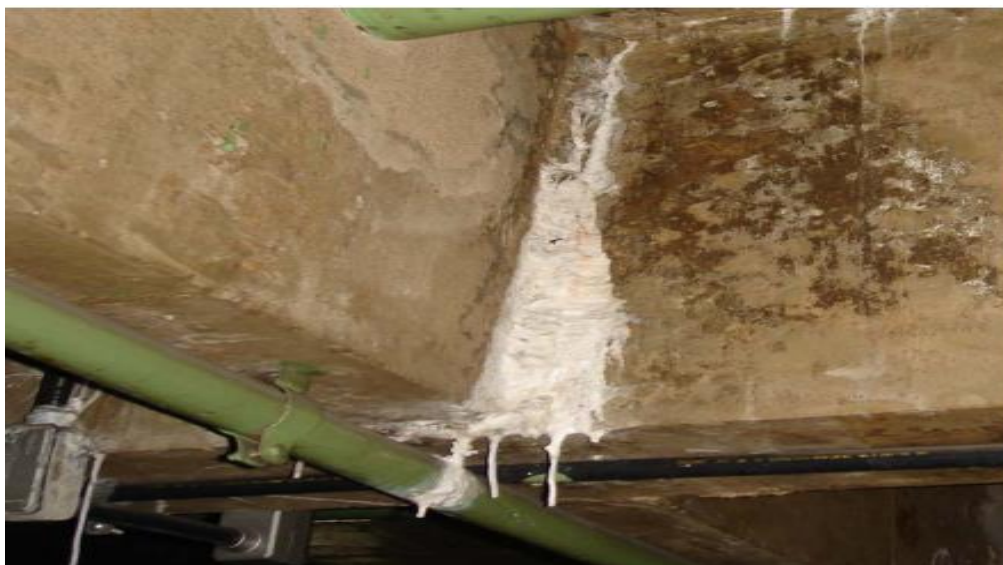
**Figura 10:** Eflorescência no encontro de vigas

Quimicamente, a eflorescência é constituída principalmente de sais de metais alcalinos (sódio e potássio) e alcalino-ferrosos (cálcio e magnésio, solúveis ou parcialmente solúveis em água). Pela ação da água de chuva ou do solo, estes sais são dissolvidos e migram para a superfície e a evaporação da água resulta na formação de depósitos salinos. (GRANATO, 2005). A Figura 10 destaca um caso de eflorescência em estrutura de concreto.

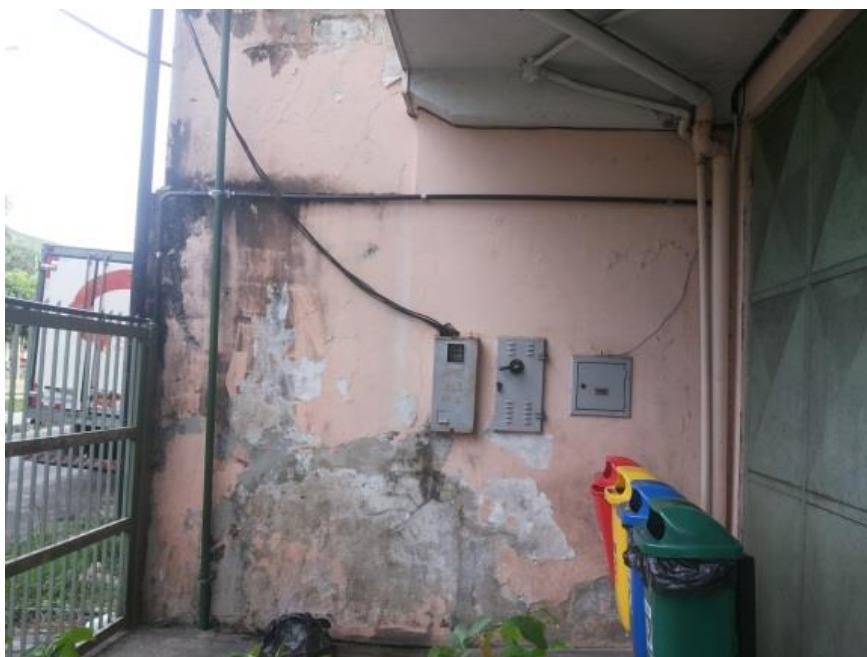
**Figura 11:** Muro com bolor

O bolor é um tipo de fungo que cresce principalmente em paredes e está ligado diretamente à umidade, a Figura 11 mostra um muro com bolor. O desenvolvimento de bolores em residências pode trazer danos à saúde dos moradores, tais como doenças respiratórias, especialmente àqueles que sofrem de alergias. Para extrair o bolor, deve-se, primeiramente, consertar os problemas de infiltrações e vazamentos para então fazer aplicação de algum fungicida ou outro tipo de material (SEGATI, 2005).

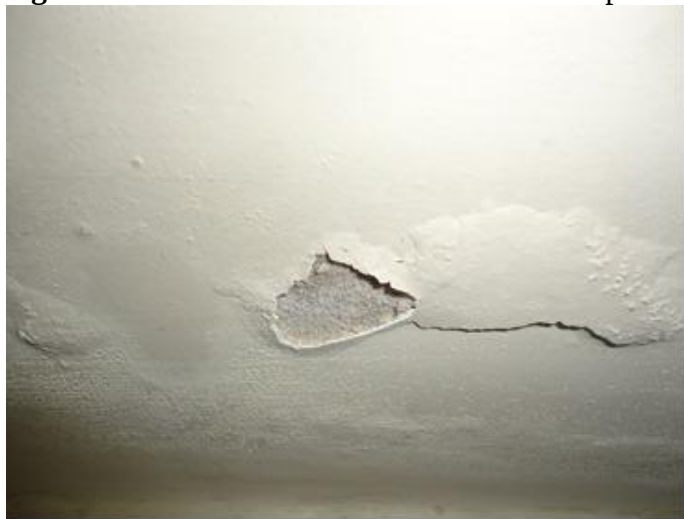
**Figura 12:** Descolamento do revestimento em placa

Segundo Terra (2001), o descolamento em placas (Figura 12), é a queda de porções ou de quase a totalidade do revestimento, não restando vestígios de aderências do revestimento ao suporte. Suas prováveis causas são suportes demasiadamente lisos; ausência de camada de chapisco; argamassa muito espessa; interface com o substrato apresentando placas frequentes de mica.

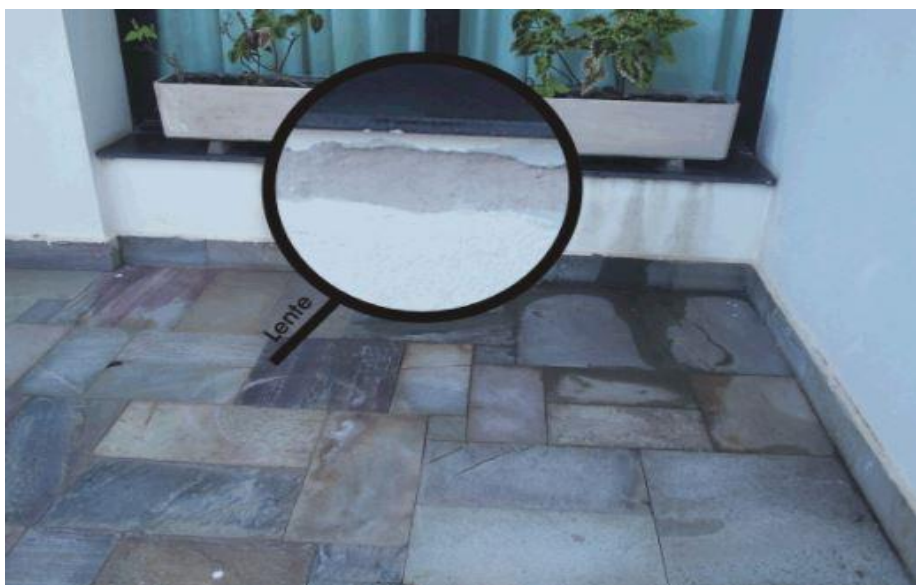
**Figura 13:** Descolamento por pulverulência no reboco/emboço

Ainda, na visão de Terra (2001), o descolamento com pulverulência (Figura 13), se caracteriza pela detecção de camadas de tintas que se descolam, arrastando o reboco e desagregando-se com muita facilidade. Para esse problema, o autor cita que as prováveis causas são:

- Camadas de revestimentos muito espessas;
- Ausência de carbonatação da cal;
- Argamassas muito pobres;
- Excesso de finos no agregado.

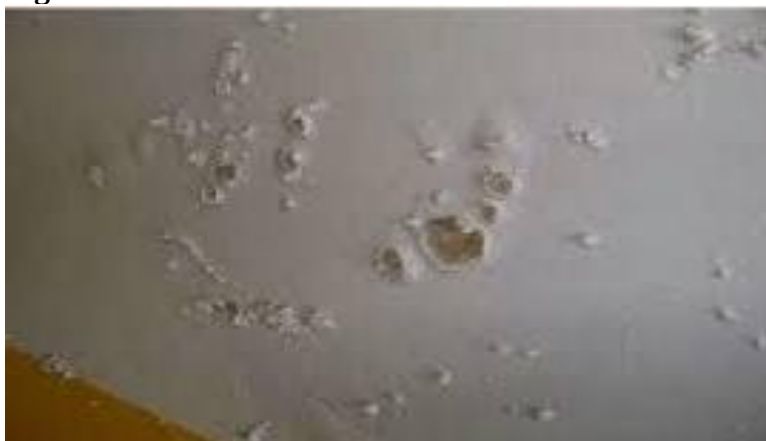
**Figura 14:** Vesícula

As formações de vesículas advindas da cal não hidratada podem aparecer em pontos localizados de maneira a sofrer expansão, destacamento da pintura e se romper, podendo deixar a mostra o reboco como ilustra a Figura 14 (BAUER 1994).

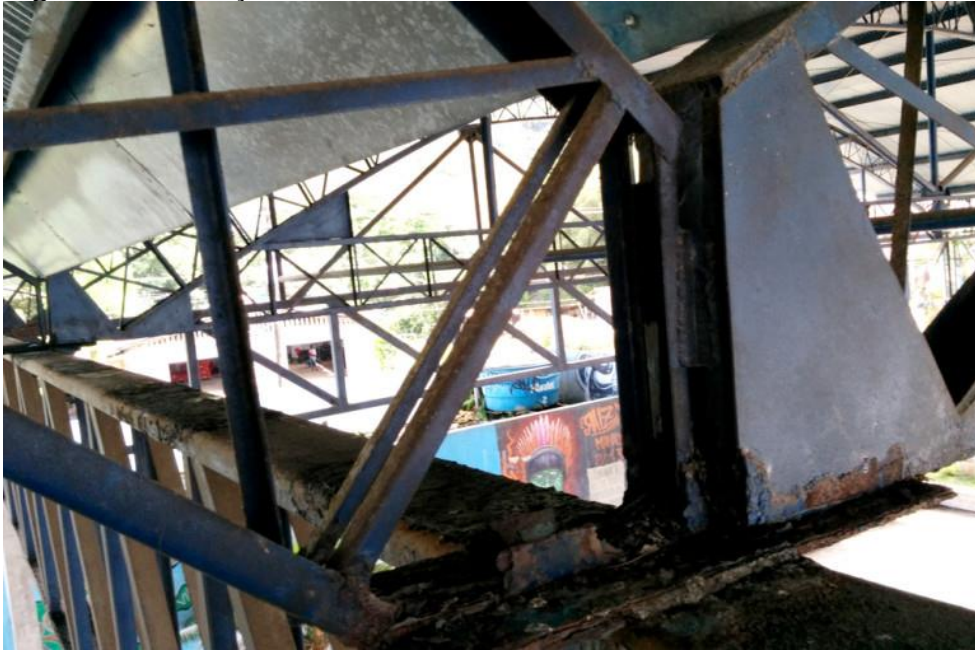
**Figura 15:** Oxidação em estrutura metálica

Lira (2006) relata que as reações de oxidação se caracterizam pela transferência de elétrons entre pelo menos duas espécies envolvidas: a que se oxida perdendo elétrons, sofrendo aumento do número de oxidação, e a que se reduz, ganhando elétrons sofrendo redução do número de oxidação. Sendo assim, um processo seria dependente do outro. No entanto, quando a espécie a ser reduzida e oxidante é apenas oxigênio ou alguma outra que o contenha na sua molécula, como íon permanganato  $\text{KMnO}_4^-$  ou peróxido de hidrogênio  $\text{H}_2\text{O}_2$ , então um único produto é gerado, ganhando a nomenclatura oxidação. Na Figura 15, pode-se observar uma estrutura metálica com oxidação.

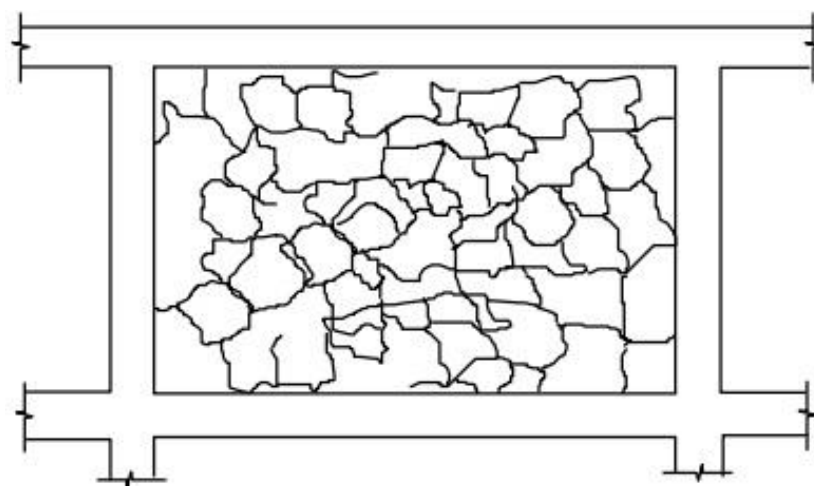
**Figura 22:** Manifestação típica de fissuras com origem no revestimento de argamassa

Duarte (1998) relata que uma provável causa pode estar associada à falta de cuidados com a cura da argamassa de revestimento de paredes, podendo provocar fissuras do tipo pé-de-galinha ou fissuras por mapeamento na superfície dos revestimentos argamassados. Estas fissuras também podem ser causadas por excessivo desempenho da argamassa Figura 22.

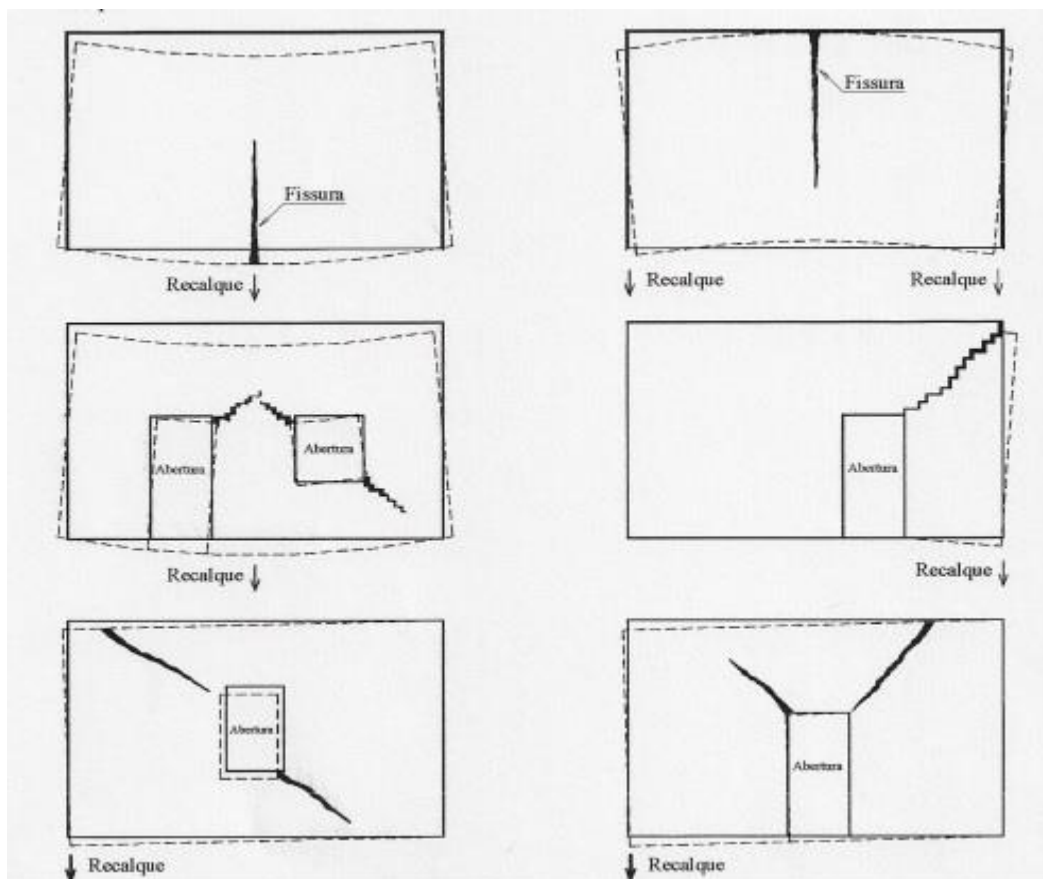
**Figura 24:** Configurações das fissuras em algumas situações de recalque

parte mais recente recalcou de maneira diferencial, causando flexão e a disjunção dos componentes que deveriam estar unidos e, por fim, causando a rachadura diagonal por cisalhamento que pode ser vista na Figura 23 e relacionada com as situações da Figura 24.

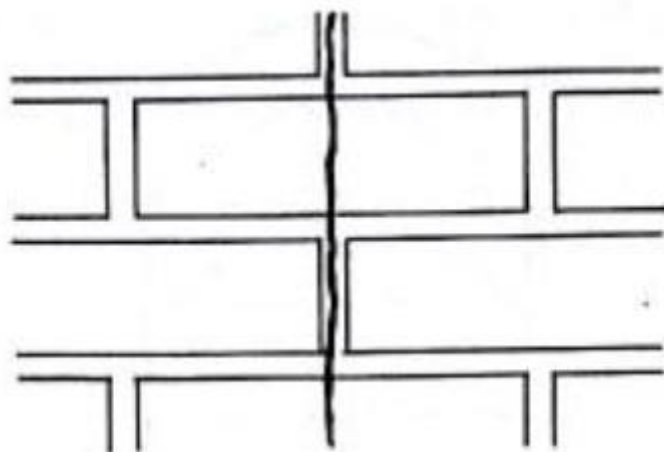
**Figura 26:** Fissura vertical: a resistência a tração dos componentes de alvenaria é igual ou inferior a resistência a tração da argamassa

aberturas entre 2 a 3 metros e este problema pode aparecer no encontro das alvenarias com pilares ou até mesmo no corpo da alvenaria, como retrata a Figura 26.

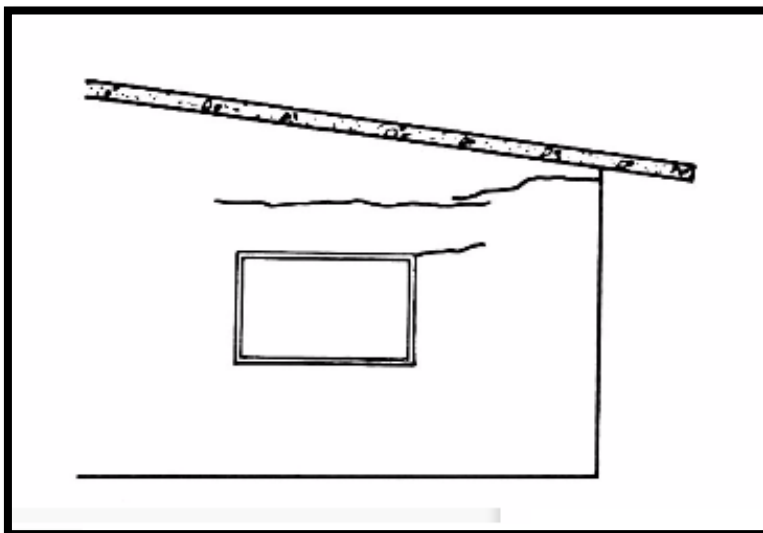
**Figura 33:** Fissuras em parede externa, promovidas pela retração da laje de cobertura.

De acordo com Eichler (1973 *apud*, THOMAZ 1989), o efeito mais nocivo da retração de lajes de concreto armado será a fissuração de paredes solidárias à laje, conforme apresentado na Figura 33.

Segundo Thomaz (1989), em paredes de vedação, executas no sistema construtivo convencional, fissuradas por movimentações térmicas de lajes, podem ser corrigidas mediante aplicação de telas metálicas inseridas no revestimento, o comprimento de transpasse da tela, para cada lado da trinca, deve ser de aproximadamente 15 cm.

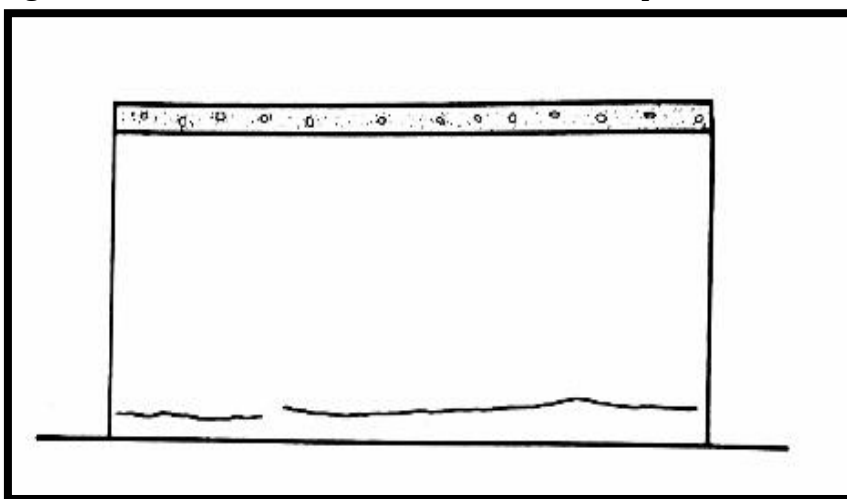
**Figura 36:** Trinca horizontal na base da alvenaria por efeito da umidade do solo

Para Thomaz (1989), a provável causa dessa patologia é a má execução da impermeabilização dos alicerces ou falta da mesma. Nesse caso, os componentes de alvenaria que se encontra em contato direto com o solo, acabam absorvendo a umidade, oriunda de precipitações ou mesmo a do orvalho, presente no solo, apresentando movimentações diferenciadas em relação às fiadas superiores que estão sujeitas à insolação direta e à perda de água por evaporação Figura 36.

Ainda segundo Thomaz (1989), as alvenarias são os componentes, de qualquer edificação feita no sistema construtivo convencional, mais suscetível a fissuras. Ainda é bom ressaltar que essas fissuras em paredes são as que mais realçam aos olhos dos usuários. Para correção dessa manifestação, o problema deve ser atacado na sua origem, assim sendo, fazer de maneira correta a impermeabilização das primeiras fiadas da parede.

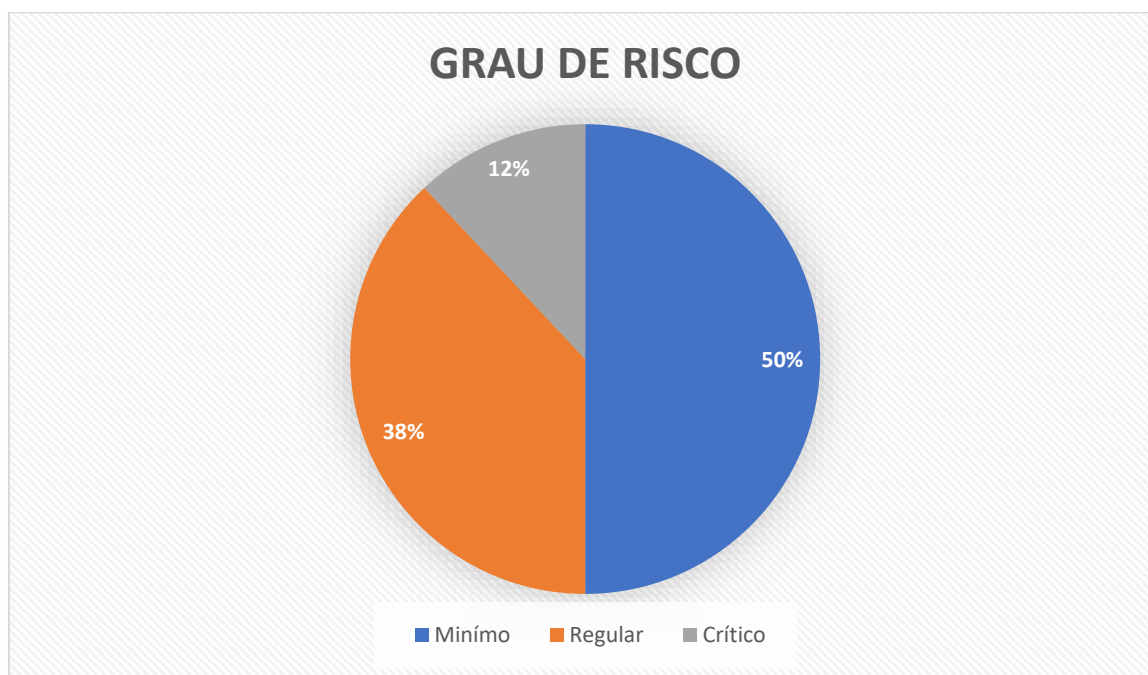
**Figura 39:** Gráfico frequência dos riscos das manifestações patológicas

Como foi descrito na metodologia dessa pesquisa, as manifestações patológicas encontradas seriam classificadas pelo grau de risco que cada uma apresentasse. Essa classificação da gravidade do problema foi feita com base na norma de inspeção predial IBAPE/SP – 2011, em nível crítico, regular e mínimo (Figura 39).

As de nível crítico representam 12% do total das manifestações encontradas. Bolor e rachadura no muro foram as classificadas como de nível crítico, estas se repetindo por 9 vezes.

Descolamento do cobrimento, oxidação e trinca vertical por falta de amarração foram as manifestações classificadas como de risco regular. Estes problemas se repetiram por 23 vezes, sendo que o descolamento do cobrimento do pilar do muro foi uma vez, oxidação com 4 ocorrências e as trincas verticais por falta de amarração entre os pilares e alvenaria do ginásio com 18.

As manifestações de grau mínimo causam apenas danos estéticos à edificação, e não têm potencial para evoluir para uma de grau regular. Entre todos os problemas encontrados os de grau mínimo representam 50% do total. Sendo que essas de grau mínimo, se somadas, ocorrem 37 vezes.

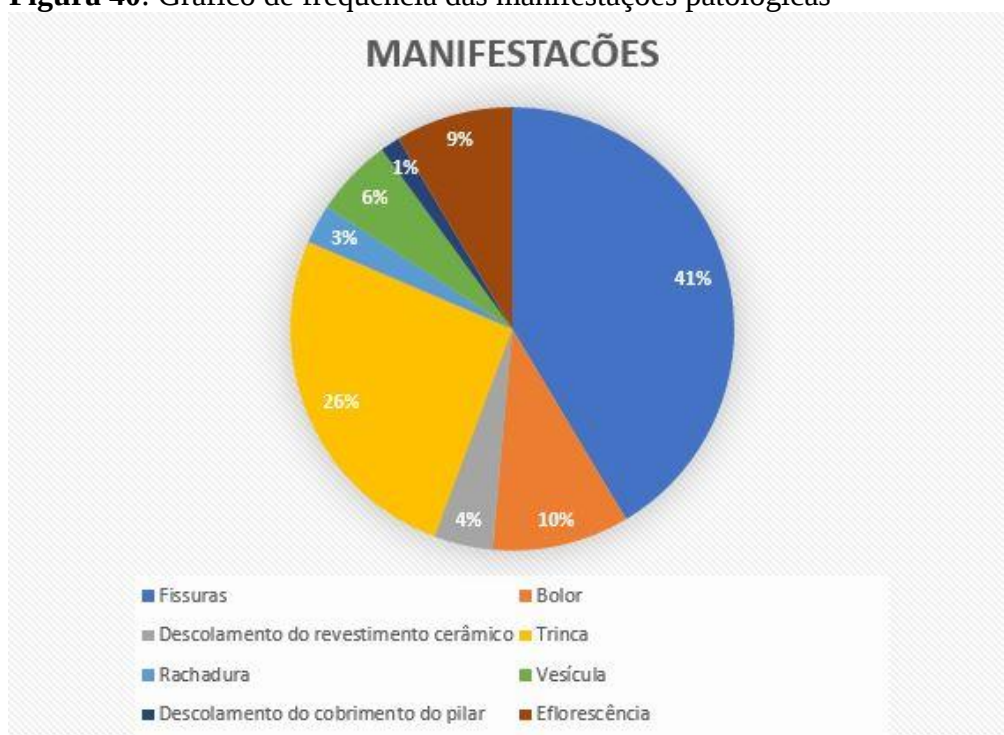
**Figura 40:** Gráfico de frequência das manifestações patológicas

O gráfico da Figura 40 apresenta a frequência com que as manifestações patológicas encontradas aparecem.

Ao analisar o gráfico da Figura 41, verifica-se que a manifestação mais incidente são as fissuras com 43% do total, sendo estas segundo o estudo derivadas de retração da laje, movimentação higroscópica, movimentação térmica e retração da argamassa. As fissuras aparecem 29 vezes e com maior incidência nos muros. As trincas foram manifestadas 18 vezes no ginásio, sendo a segunda com 27%, o bolor aparece 7 vezes com 10%, a eflorescência 6
