**LEVANTAMENTO DE MANIFESTAÇÕES PATOLÓGICAS EM EDIFÍCIOS**  
**RESIDENCIAIS DA CIDADE DE CASCAVEL-PR**

**LEVANTAMENTO DE MANIFESTAÇÕES PATOLÓGICAS EM CONCRETO  
ARMADO NAS EDIFICAÇÕES RESIDENCIAIS DA CIDADE DE CASCAVEL-PR**

Trabalho apresentado na disciplina de Trabalho de Conclusão de Curso II, do Curso de Engenharia Civil, do Centro Universitário Assis Gurgacz, como requisito parcial para obtenção do título de Bacharel em Engenharia Civil.

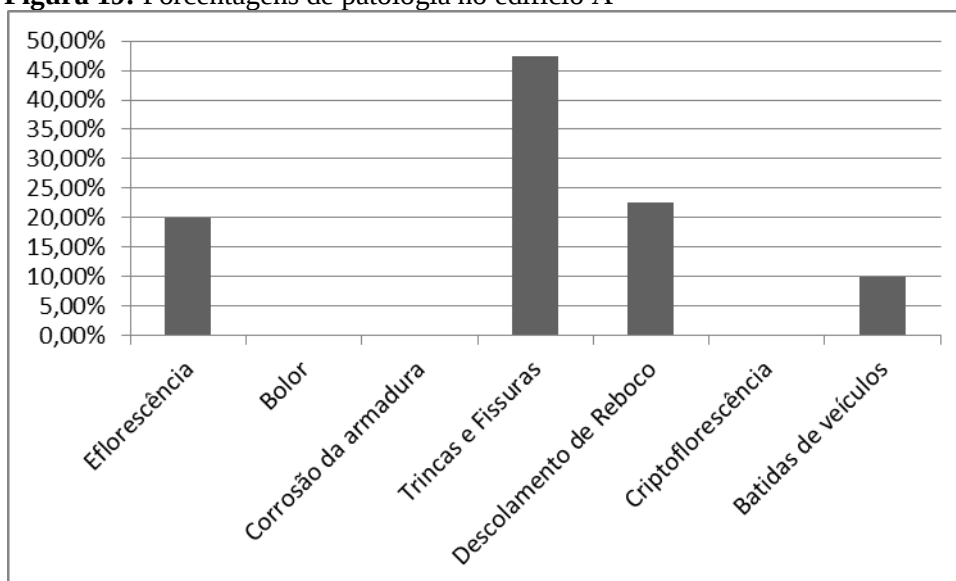
**Figura 19:** Porcentagens de patologia no edifício A

Nota-se grande quantidade de trincas e fissuras presente na edificação, representando aproximadamente 50% dos problemas identificados, uma vez que o município está situado em uma região onde ocorre grande variação de temperatura ao decorrer do ano. Mesmo tendo clima com grande porcentagem de umidade, não teve vício de bolor e corrosão na edificação, criptoflorescência também não teve manifestação.

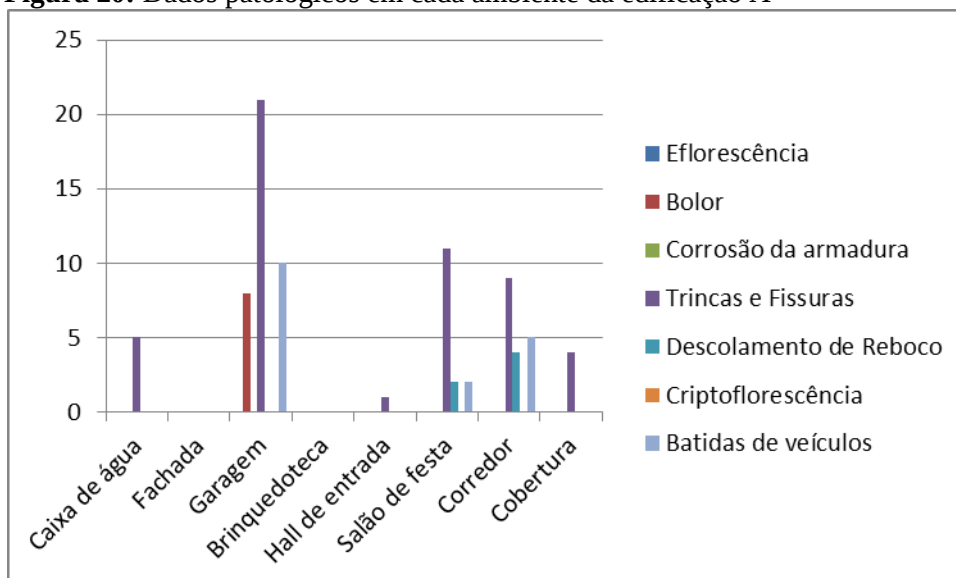
**Figura 20:** Dados patológicos em cada ambiente da edificação A

A quantidade de trincas e fissuras no ambiente de garagem foi predominante em comparação aos demais vícios e ambientes, conforme representa o gráfico. Isso se dá ao fato que o ambiente está exposto a variação térmica ao longo do dia, ainda mais quando o ambiente é aberto. Na garagem ainda há grande presença de criptoflorescência. No salão de festa e corredor não foi constatado presença patológicos.

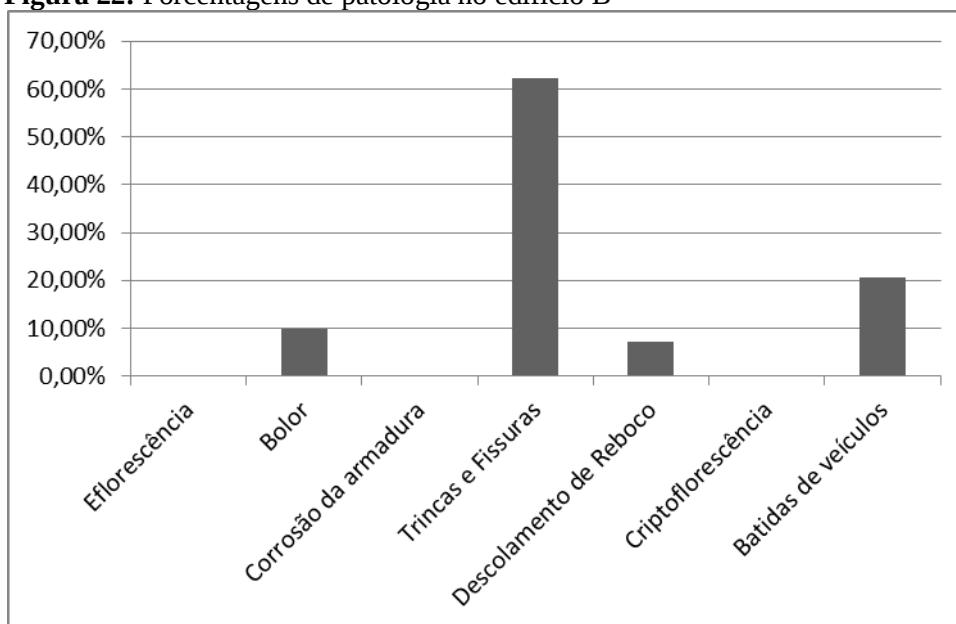
**Figura 22:** Porcentagens de patologia no edifício B

Nota-se grande quantidade de trincas e fissuras presentes na edificação, representando mais de 50% de vício. Lembrando que o município está situado em uma região onde ocorre grande variação de temperatura ao decorrer do ano, o que foi favorável para o surgimento do vício por dilatação térmica. Diferente do Edifício A, ocorreu a presença de bolor. A corrosão da armadura, eflorescência e criptoflorescência não tiveram manifestação.

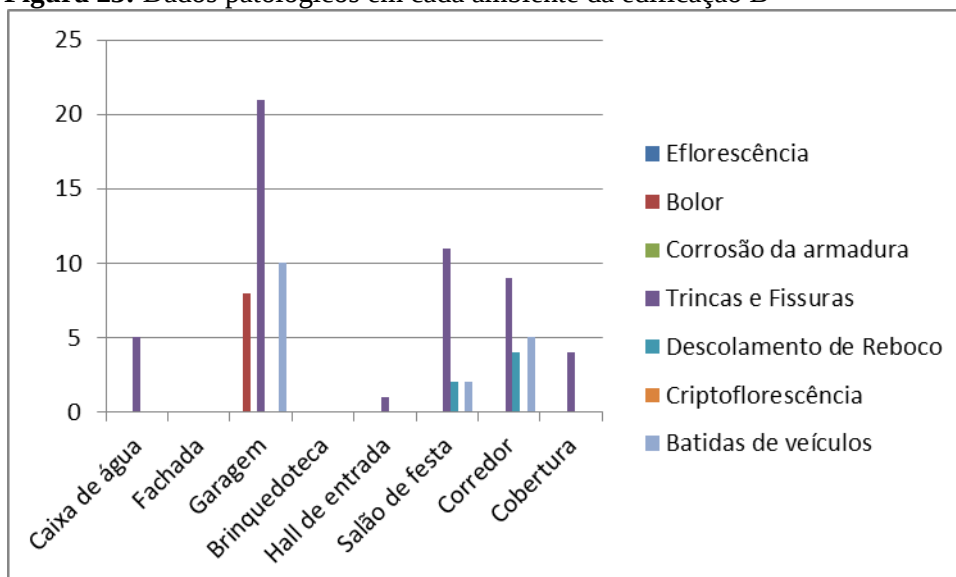
**Figura 23:** Dados patológicos em cada ambiente da edificação B

Foram constatado grande quantidades de trincas e fissuras no ambiente de garagem e cobertura, conforme representa o gráfico. Ainda na garagem, foi constatada a presença de bolor ao redor dos encanamentos hidráulicos. A patologia está ligada à situação que o ambiente está submetido: local fechado, com pouco índice de radiação solar, pouca ventilação e grande presença de umidade devido aos encanamentos hidráulicos. No salão de festa e corredor foi constatada apresentação de descolamento de rebocos e batidas, mas nada comparado à presença de trincas no ambiente. Fachada e brinquedoteca não teve índice patológico encontrado.

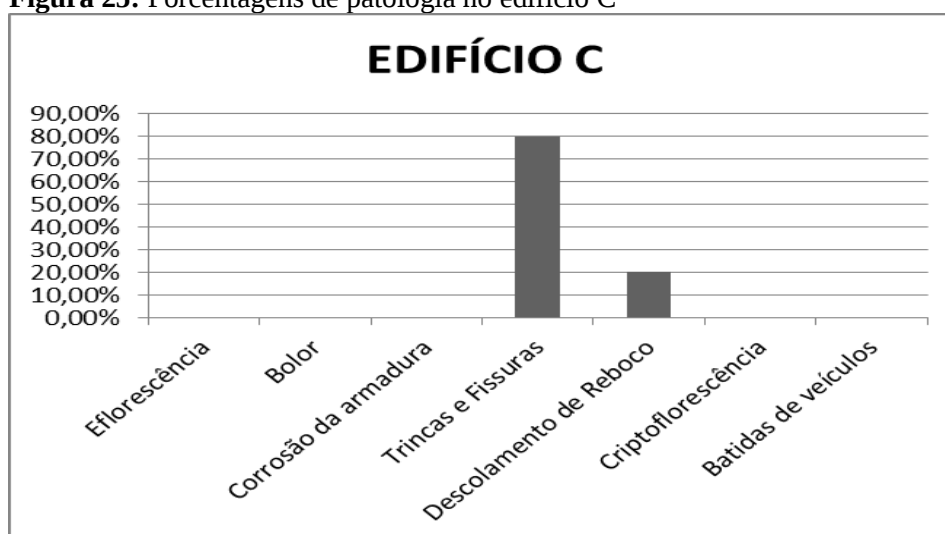
**Figura 25:** Porcentagens de patologia no edifício C

Observou-se que trincas e fissuras são predominantes na edificação, representando 80% de vício, sendo todas de movimentação térmica por estar exposta a situação climática onde tem dias há incidência de sol forte, chuvas, ar frio e outras situações climáticas. Lembrando que o município está situado em uma região onde ocorre grande variação de temperatura ao decorrer do ano. Outra manifestação patológica presente é o descolamento de reboco, representando 20%. Os demais tipos de vício não obtiveram manifestação.

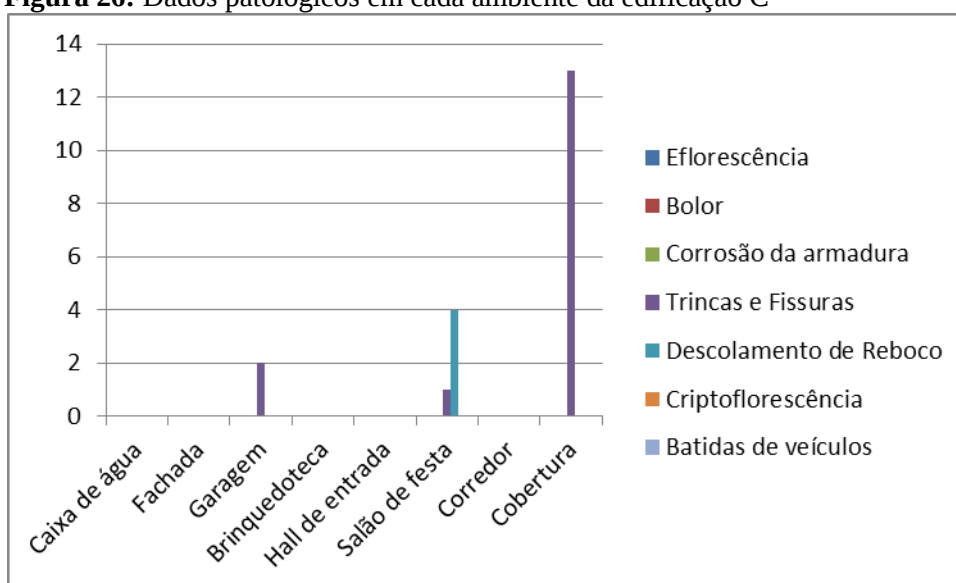
**Figura 26:** Dados patológicos em cada ambiente da edificação C

A quantidade de trincas e fissuras no ambiente de cobertura foi predominante em comparação aos demais vícios e ambientes, conforme representa o gráfico. Isso se dá ao fato da grande variação térmica, uma vez que durante o dia a temperatura estão elevadas e a noite baixas. A garagem também apresentou presença de trincas e fissuras. No salão de festa observou-se a presença de descolamento de reboco, de trincas e de fissuras. Os demais ambientes não apresentaram manifestações viciosas.

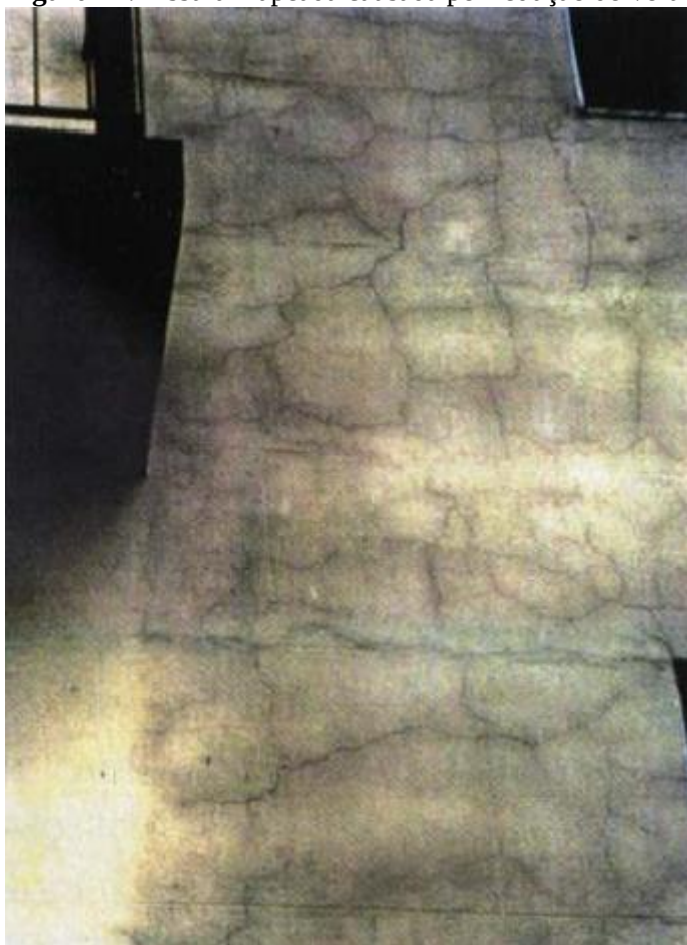
**Figura 27:** Fissura mapeada causada por redução do volume da argamassa

No caso analisado é possível observar a fissura na platibanda, destacada por círculos. Por estar em um ambiente externo, uma possível causa poderia estar na exposição às intempéries em função de menor proteção de telhado, além de sofrer contato direto com respingo de chuva. Segundo Segat (2005), nessa condição, as movimentações higroscópicas e térmicas do revestimento tendem a se intensificar, tornando, por conseguinte, o revestimento mais propenso a sofrer fissuras mapeadas. A Figura 26 retratará um exemplo de fissura mapeada.

O reparo recomendável é refazer a pintura específica, impermeabilização e realizar manutenção periodicamente, conferindo o estado da pintura e os locais que estão propensos a sofrer com esse vício. Uma vez que mesmo que resolva a situação, a patologia retornará ao decorrer do ano devido a continuo ação de respingo de chuvas e intempérie.

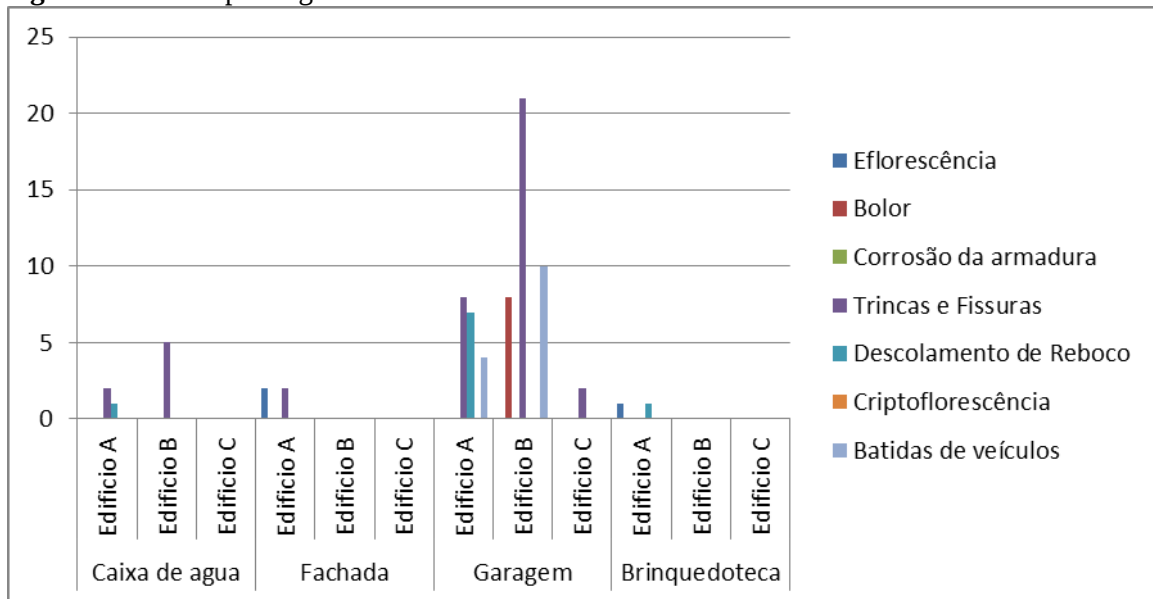
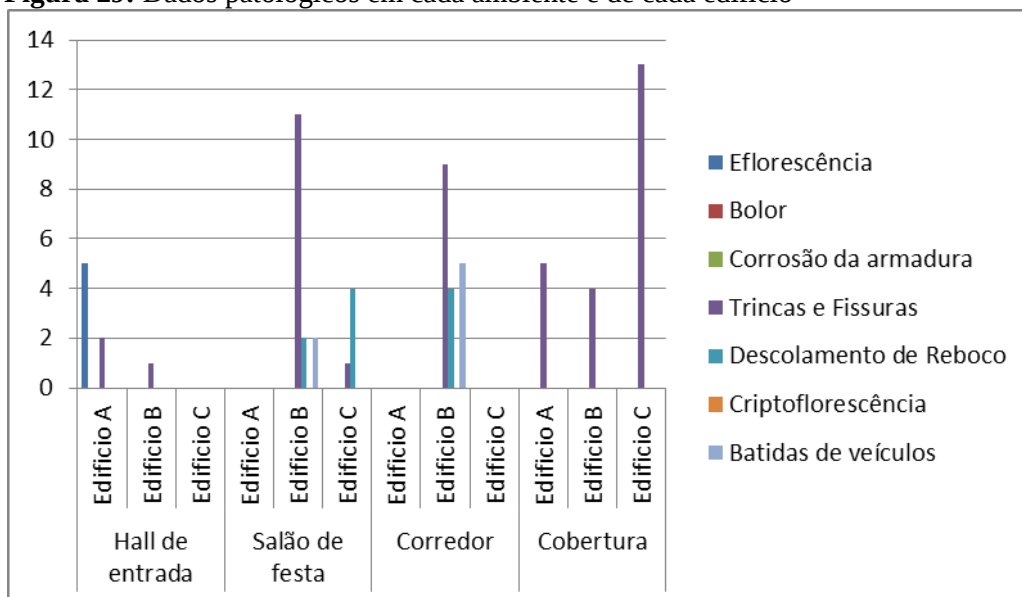
Baseando-se nos gráficos, é possível perceber que a edificação B apresentou maior número de manifestações patológicas, 82 no total, principalmente trincas e fissuras. Já o edifício C, foi o que menos apresentou, no total foram 20 incidências. O ambiente com mais incidência de manifestações patológicas foi a garagem com mais de 20%, só de trincas e fissuras. A cobertura também apresentou bastantes trincas e fissuras com pouco mais de 15%. A fachada e a brinquedoteca foram os ambientes que menos apresentaram vícios, com menos de 2% cada um.

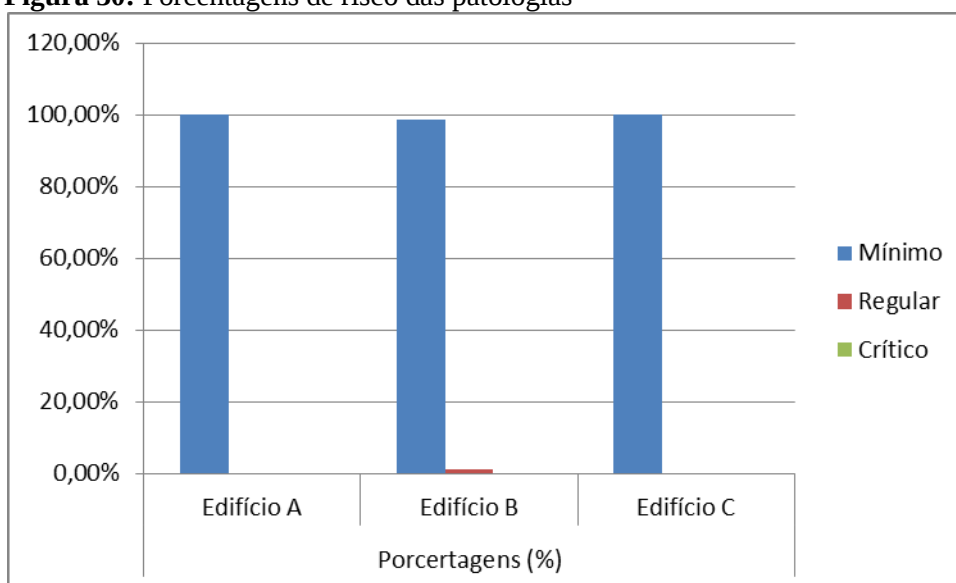
**Figura 30:** Porcentagens de risco das patologias

É notável que maioria das patologias coletadas são de riscos mínimos, sendo nos casos problemas estéticos e não trazem risco à segurança e vida dos moradores. Apenas 1 patologia
