**LEVANTAMENTO DAS MANIFESTAÇÕES PATOLÓGICAS DE UM COLÉGIO  
MUNICIPAL LOCALIZADO NA CIDADE DE CASCAVEL – PR**

**CASCAVEL - PR**  
**2017**

Trabalho apresentado na disciplina de Trabalho de Conclusão de Curso II, do Curso de Engenharia Civil, do Centro Universitário Assis Gurgacz, como requisito parcial para obtenção do título de Bacharel em Engenharia Civil.

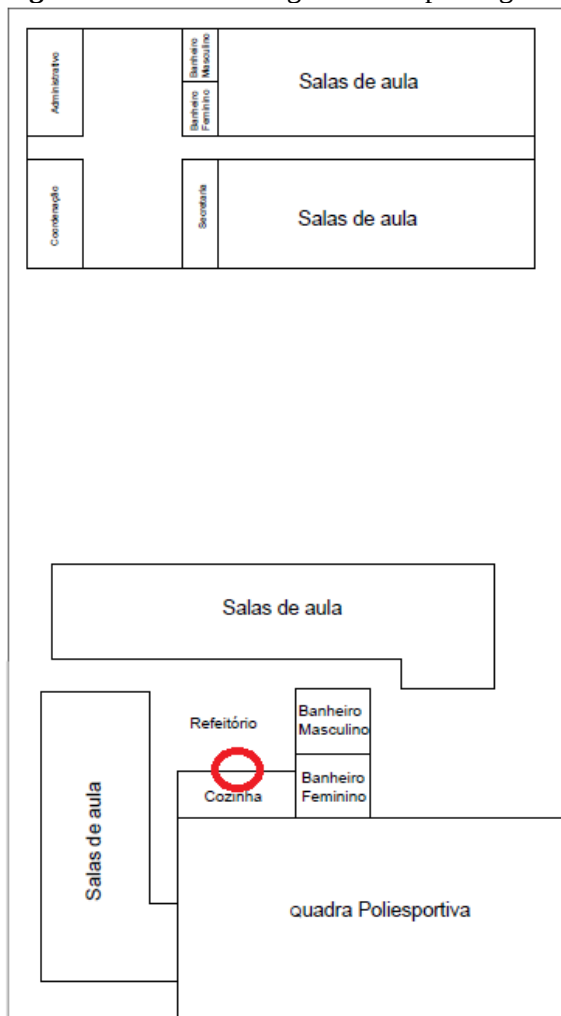
**Figura 12:** Local de surgimento da patologia

Foi elaborado um croqui do local de surgimento da manifestação patológica encontrada por sobrecarga vertical, tendo seu aparecimento entre a alvenaria da cozinha e do refeitório conforme ilustrado na Figura 12.

Foi encontrada uma trinca ocasionada por sobrecarga vertical na alvenaria, com auxílio de um fissurômetro foi classificada como trinca por possuir abertura maior que 0,5mm. Foi aplicado o formulário para levantamento das manifestações patológicas como mostra a Tabela 5 e após realizou-se registro fotográfico.

Foi considerado para essa manifestação o grau de risco mínimo, causando apenas danos visuais, e não tendo risco de evoluir para um risco regular. É considerada trinca, pois possui a espessura maior que 0,5 mm como expõe a (NORMA DE INSPEÇÃO PREDIAL IBAPE/SP – 2011), Figura 13.

Para executar a recuperação desta manifestação patológica, Thomaz (1989), indica o método de introdução a bandagem no revestimento ou também a utilização de tela metálica ou de *nylon* na pintura. No transpasse da tela o comprimento deve conter aproximadamente 15 cm para cada lado da trinca ou fissura, como é representado na Figura 16.

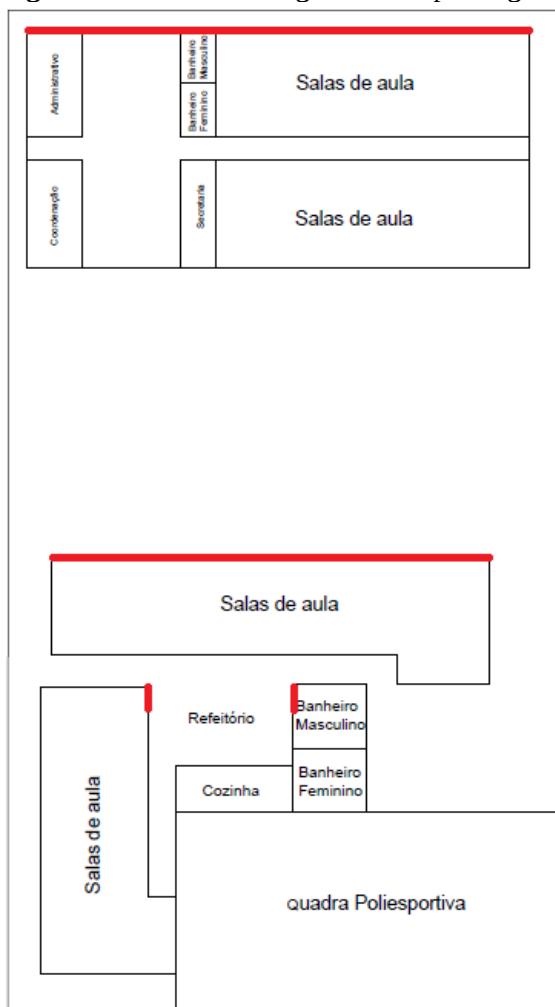
**Figura 17:** Locais de surgimento da patologia

Foi elaborado um croqui do local de surgimento da manifestação patológica caracterizada por trincas e fissuras localizadas em cantos de aberturas, tendo seu aparecimento em todos os cantos das janelas do bloco 1 e 2 e também em portas localizadas próximas ao refeitório, conforme ilustrado na Figura 17.

As fissuras localizadas em cantos de aberturas foram identificadas dezesseis vezes no colégio, sendo que algumas foram classificadas como trincas e outras como fissuras devido a dimensão da abertura. Foi aplicado o formulário para levantamento das patologias, conforme é indicado na Tabela 6.

Foi considerado para essa manifestação o grau de risco mínimo, causando apenas danos visuais, e não tendo risco de evoluir para uma de risco regular. Foram consideradas como trincas e fissuras por possuírem espessuras maiores e menores que 0,5 mm como expõe a (NORMA DE INSPEÇÃO PREDIAL IBAPE/SP – 2011), Figura 18

O tipo de fissura que foi indicado na Figura 18 é característico em algumas janelas de salas de aula do colégio e também em portas do refeitório onde pode ter ocorrido pela ausência de vergas e contra vergas, dando origem às fissuras.

Segundo Thomaz (1989), pode-se realizar a reparo desta manifestação patológica superficialmente, adicionando bandagem no revestimento ou tela de *nylon* na pintura. Pode ser restabelecido o comportamento monolítico da parede através da inserção de armaduras no trecho fissurado ou por meio de telas metálicas inseridas no revestimento com comprimento de transpasse da tela de 15 cm para cada lado, como representado na Figura 20.

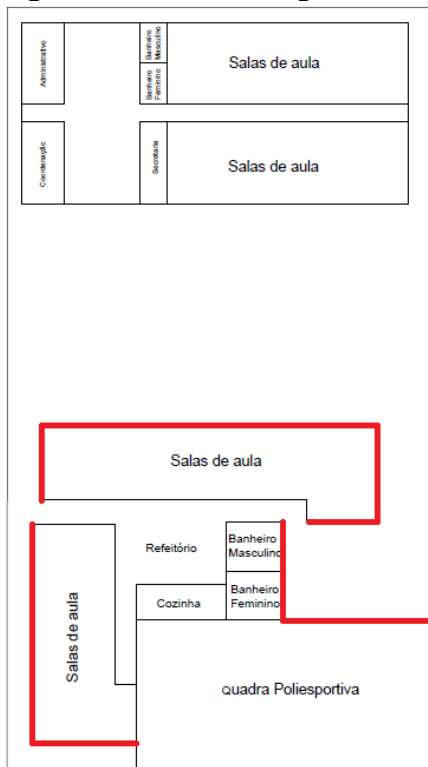
**Figura 21:** Locais de surgimento das patologias

Foi elaborado um croqui do local de surgimento da patologia encontrada por retração da argamassa, tendo seu aparecimento em toda a parte externa do bloco 2 e também em partes da alvenaria da área da quadra poliesportiva de acordo com o ilustrado na Figura 21.

Foram encontradas várias fissuras causadas pela retração da argamassa na parte externa do bloco 2 com auxílio de um fissurômetro e foram classificadas como fissura por possuírem aberturas menor que 0,5mm.

Foi considerada para essas manifestações o grau de risco mínimo, causando apenas danos visuais, e não tendo risco de evolução para risco regular. Foi considerada como fissura por possuírem espessuras maiores que 0,5 mm como expõe a (NORMA DE INSPEÇÃO PREDIAL IBAPE/SP – 2011), Figura 22.

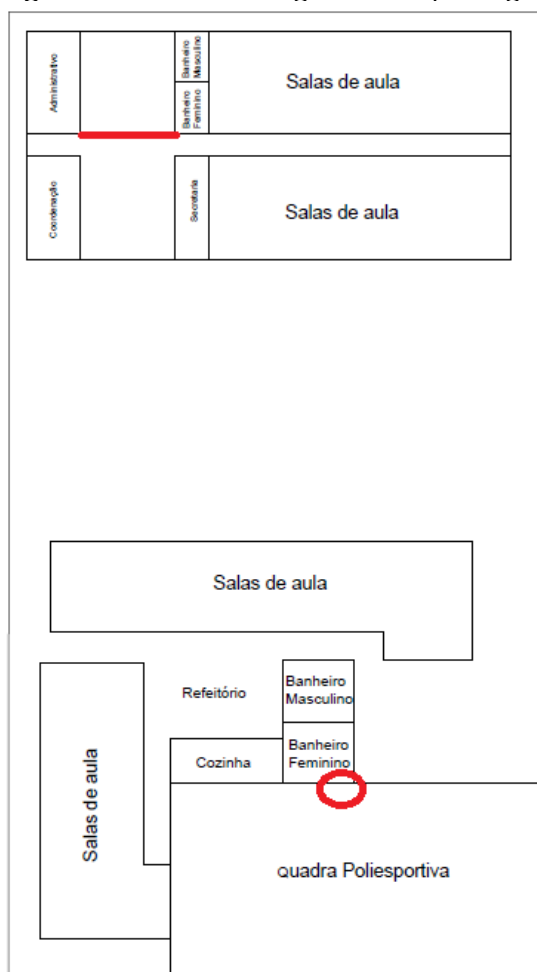
**Figura 27:** Locais de surgimento da patologia

Foi elaborado um croqui do local de surgimento da manifestação patológica encontrada pela oxidação da estrutura metálica, tendo seu aparecimento na quadra poliesportiva e também no corredor, entre as salas e a parte de direção do colégio como está representado na Figura 27.

Foram encontradas duas fissuras geradas pela oxidação da estrutura metálica. Foi também aplicado o formulário para levantamento das manifestações patológicas como mostra a Tabela 9 e realizando-se em seguida o registro fotográfico.

Foi classificada como sendo de grau de risco regular, como expõe a (NORMA DE INSPEÇÃO PREDIAL IBAPE/SP – 2011). Tendo a estrutura possibilidade de reparo, com deterioração precoce e pequena, Figura 28.

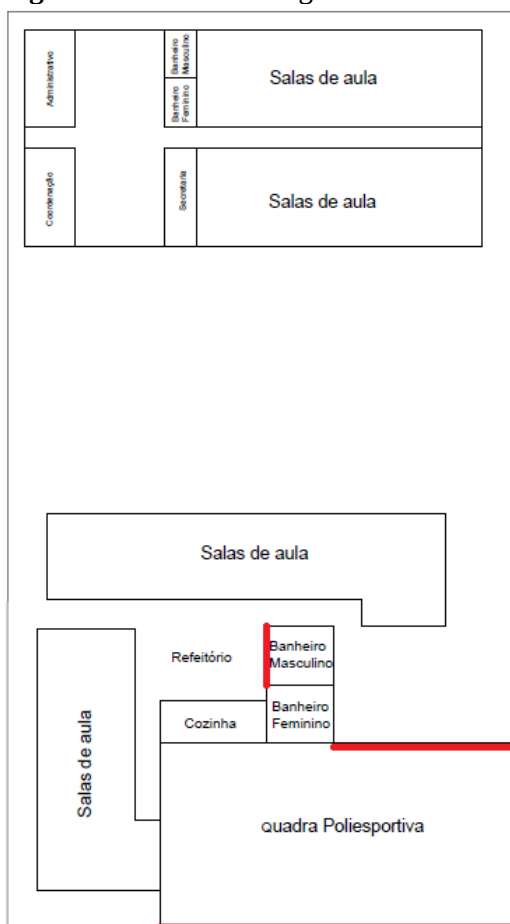
**Figura 29:** Locais de surgimento de bolor

Foi elaborado também um croqui do local de surgimento da manifestação patológica localizada por bolor, tendo essa seu aparecimento acima das aberturas do ginásio, na parte externa da alvenaria do bloco 2 e o ginásio e também teve reincidência na parede do banheiro masculino conforme ilustrado na Figura 29.

Encontrou-se este problema patológico em três pontos, sendo dois presentes no ginásio e um com incidência no banheiro do bloco 2 do colégio, após o levantamento e o registro fotográfico, foi aplicado o formulário para levantamento das patologias, representado na Tabela 10.
