**CENTRO UNIVERSITÁRIO ASSIS GURGACZ**  
**FABIANA YNGRED CREPUSCULLI**

**ESTUDO DE CASO: ANÁLISE DE MANIFESTAÇÕES PATOLÓGICAS DE UM**  
**CENTRO DE EDUCAÇÃO INFANTIL NO MUNICÍPIO DE TOLEDO - PR**

Trabalho apresentado na disciplina de Trabalho de Conclusão de Curso II, do Curso de Engenharia Civil, do Centro Universitário Assis Gurgacz, como requisito parcial para obtenção do título de Bacharel em Engenharia Civil.

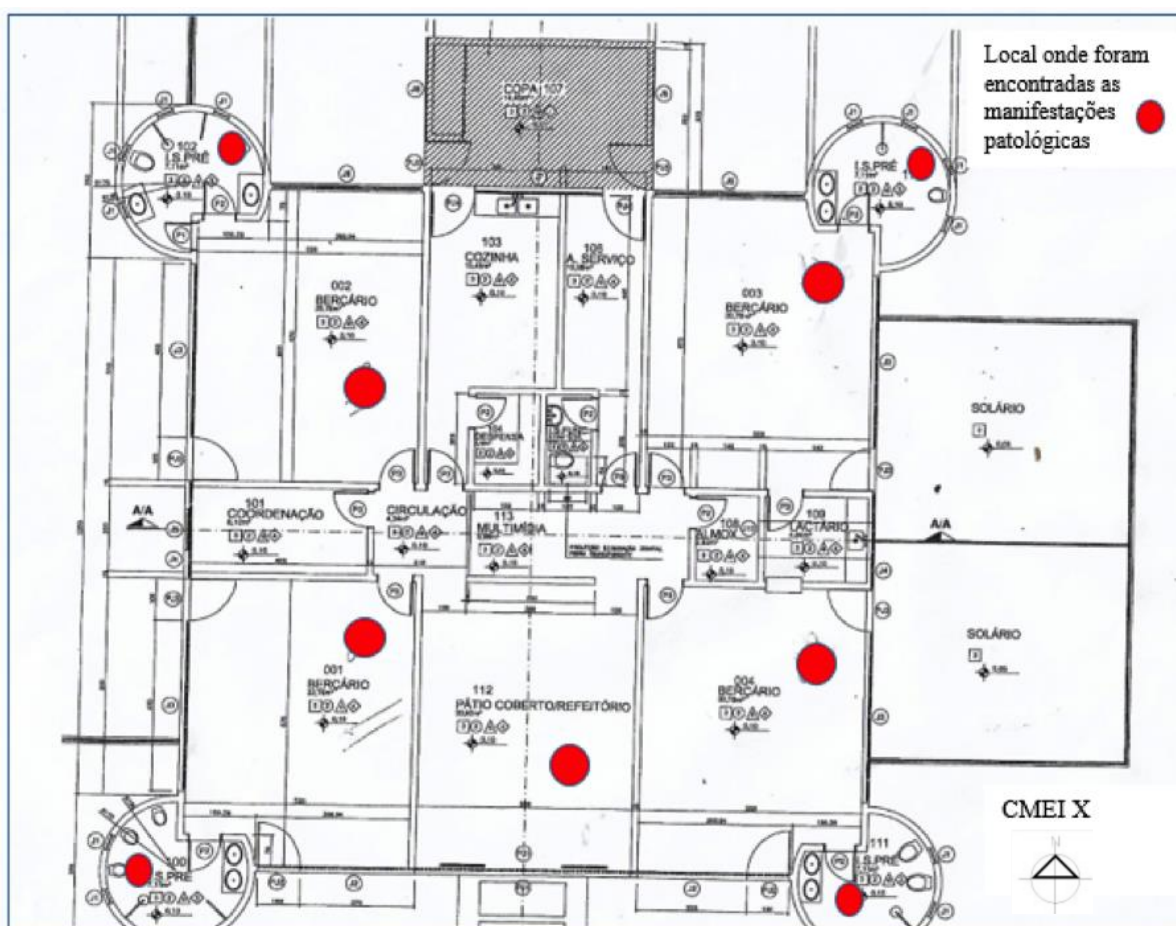
**Figura 10:** Planta de localização das manifestações patológicas encontradas.

As manifestações patológicas ocorrem nos locais marcados na planta da Figura 10.

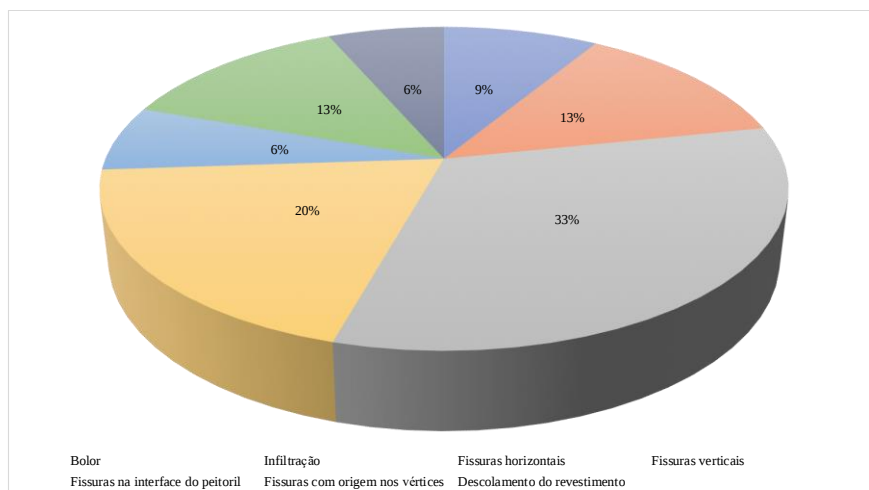
**Figura 18:** Incidência das manifestações patológicas.

A Figura 18 representa o gráfico dos percentuais de cada manifestação considerando o total de registro.

As fissuras são comuns em edificações e podem causar tanto impacto estético quanto estrutural e foram as manifestações patológicas de maior incidência, representando 74% do total de patologias identificadas. Já a manifestação patológica de bolor e manchas de umidade implica no vazamento de água nas caixas, a umidade por falta de ventilação ou pelo processo de limpeza do local.
