**LEVANTAMENTO DE MANIFESTAÇÕES PATOLÓGICAS NO GINÁSIO DO**  
**COMPLEXO CIRO NARDI EM CASCAVEL – PR**

Trabalho apresentado na disciplina de Trabalho de Conclusão de Curso II, do Curso de Engenharia Civil, do Centro Universitário Assis Gurgacz, como requisito parcial para obtenção do título de Bacharel em Engenharia Civil.

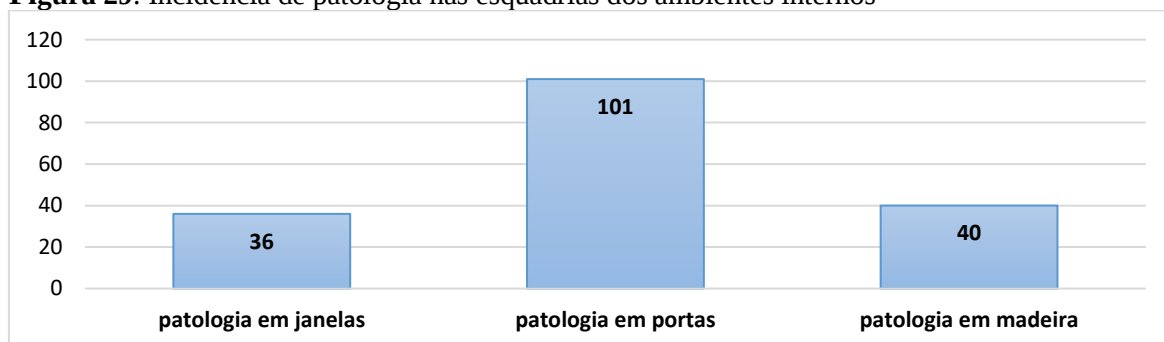
**Figura 29:** Incidência de patologia nas esquadrias dos ambientes internos

Por meio do gráfico da Figura 29, nota-se que nas esquadrias a manifestação patológica com maior incidência, aparecem nas portas com 101 casos, que correspondem a 57,06%, seguido pelas patologias em madeira, com 40 casos, correspondendo a 22,59%, por fim as patologias em janelas com 36 ocorrências, equivalentes a 20,33%. Alguns exemplos de manifestações patológicas encontradas nas esquadrias do Ginásio podem ser vistos na Figura 30.

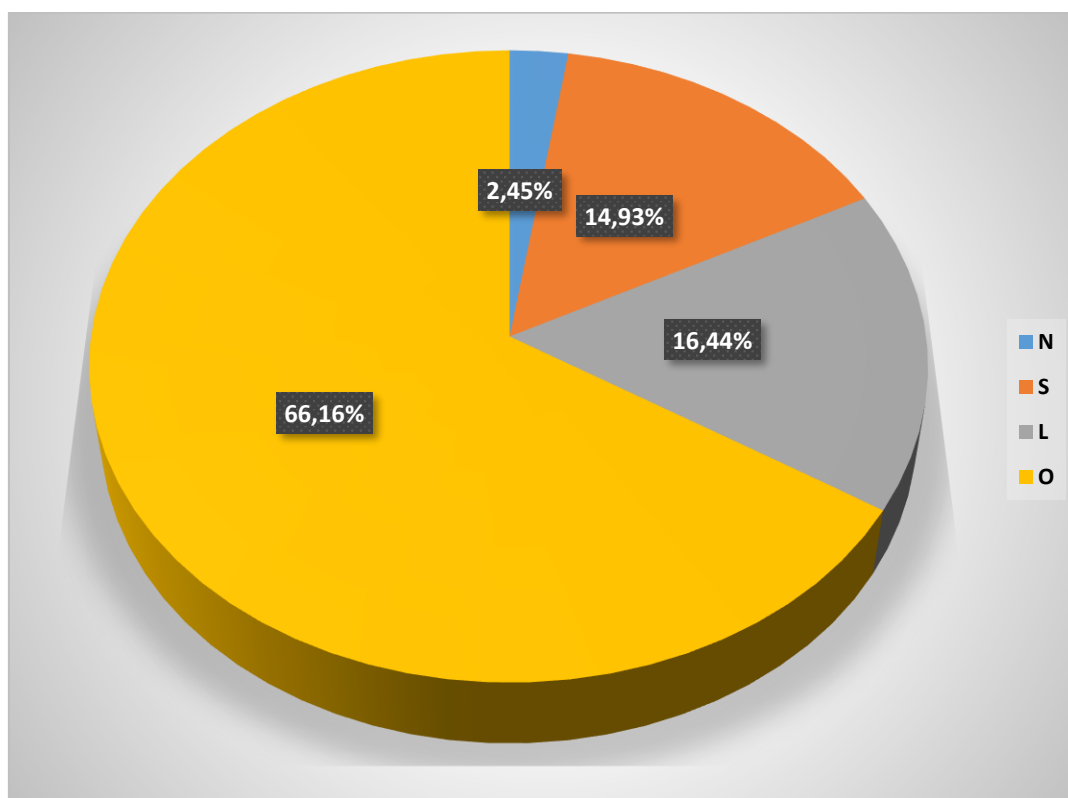
**Figura 31:** Incidência de patologia nas fachadas.

De acordo com o gráfico da Figura 31, é possível notar que a fachada Norte, a qual possui um aterro em sua extensão obteve 2,45% das incidências, a fachada Sul 14,93%, fachada Leste 16,44% e o maior número de patologias dentre todas, a fachada Oeste com 66,16% das incidências. Logo, observa-se que a fachada mais crítica é a Oeste, a qual apresenta grande incidência de bolor, manchas e um maior número de fissuras.

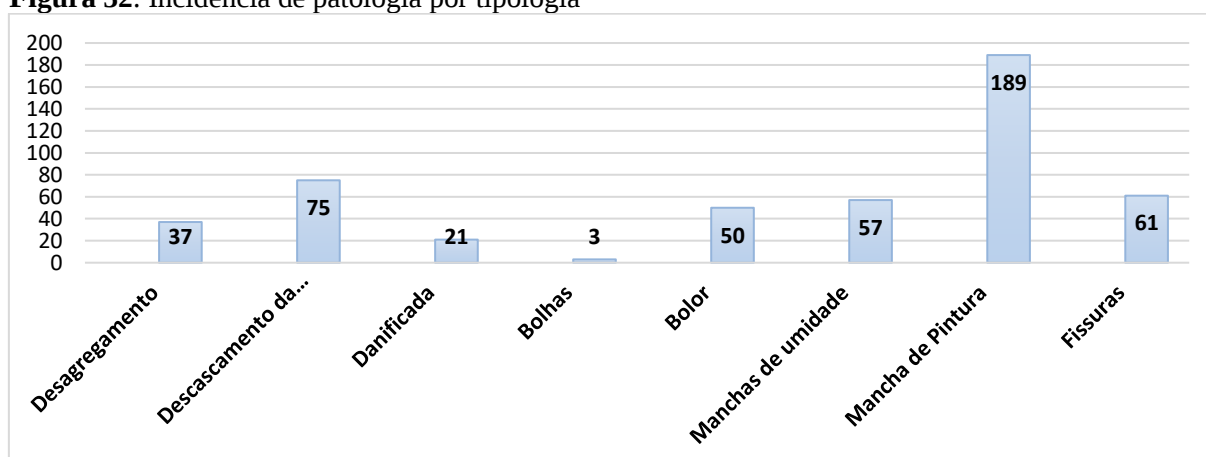
**Figura 32:** Incidência de patologia por tipologia

Na análise das manifestações patológicas encontradas nas fachadas foram elaborados dois gráficos, o primeiro representado pela Figura 31 apresenta o total de patologias por face da fachada, e o segundo representado pela Figura 32 representa o total de patologias por tipologia nas 4 faces da fachada de acordo com a tipologia.

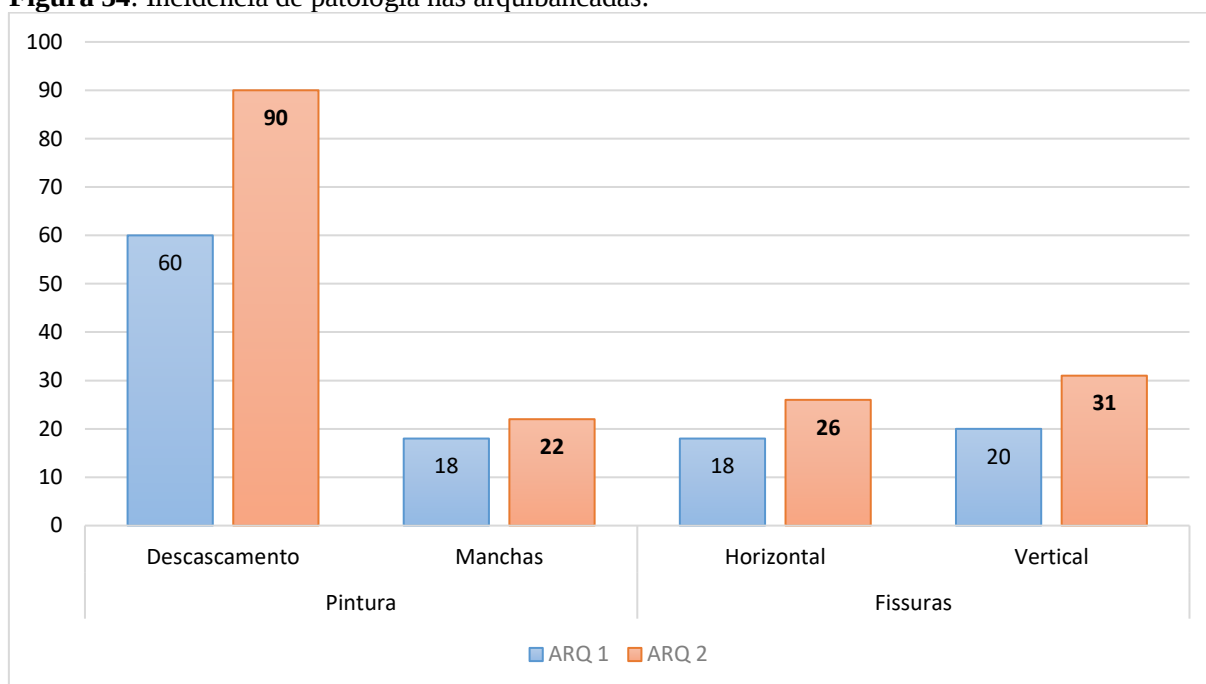
**Figura 34:** Incidência de patologia nas arquibancadas.

Por meio do gráfico da Figura 34, notou-se que nas arquibancadas a manifestação patológica com maior incidência, são os descascamentos, tanto na arquibancada 1 como na arquibancada 2, com 60 e 90 pontos de incidência respectivamente, que correspondem a 51,72% e 53,25%, seguido pelas fissuras tanto horizontais, com 18 na arquibancada, 1 e 20 na arquibancada 2, correspondendo a 15,51% e 15,38%, respectivamente, quanto as verticais, com 20 e 31 aparecimentos, equivalente a 17,24% e 18,34%, por fim, as manchas com 18 e 22 surgimentos, nas referidas arquibancadas, correspondem assim a 15,51% e 13,01%. Os possíveis causadores foram as falhas construtivas na parte dos assentos, gerando fissuras devido à ausência da armação metálica e a falta de manutenção. Alguns exemplos de manifestações patológicas encontradas nas arquibancadas do Ginásio podem ser observados na Figura 35. Para facilitar a identificação das patologias, foram utilizadas as seguintes denominações de acordo com cada imagem: 1 – Fissura horizontal; 2 – Descascamento da pintura; 3 – Fissura vertical; 4 – Mancha na pintura; 5 - Fissura mapeada.

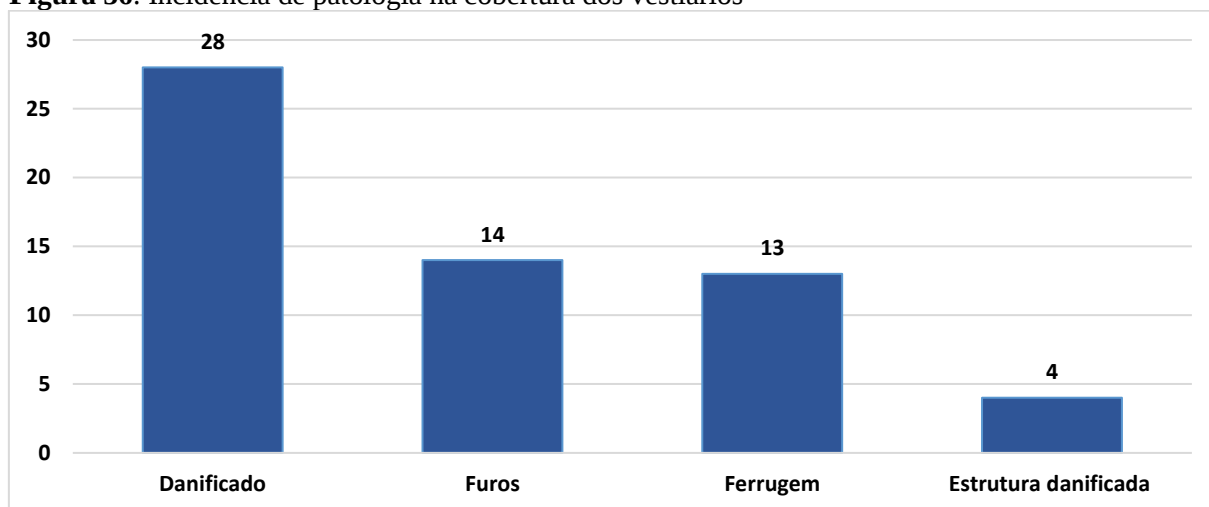
**Figura 36:** Incidência de patologia na cobertura dos vestiários

Por meio dos gráficos das Figuras 36 e 37, notou-se que em ambas as coberturas a manifestação patológica com maior incidência são as infiltrações, devido a furos que aparecem com 37 e 42 incidências, correspondendo a 46,83% e 28,37% respectivamente, seguido por infiltrações com 18 e 36 aparecimentos, indicando 22,79% e 24,32%. Logo após nota-se os danificados que aparecem em 13 e 33 vezes, representando 16,45% e 22,29%.

As duas coberturas analisadas também apresentam danos devido a ferrugem, com 11 e 24 casos, condizendo a 13,92% e 16,21%. Uma particularidade da cobertura dos vestiários é que a presença da estrutura danificada em 13 pontos, indicando assim 8,78%. Os principais causadores são, falta de manutenção predial e principalmente as falhas executivas, com furos

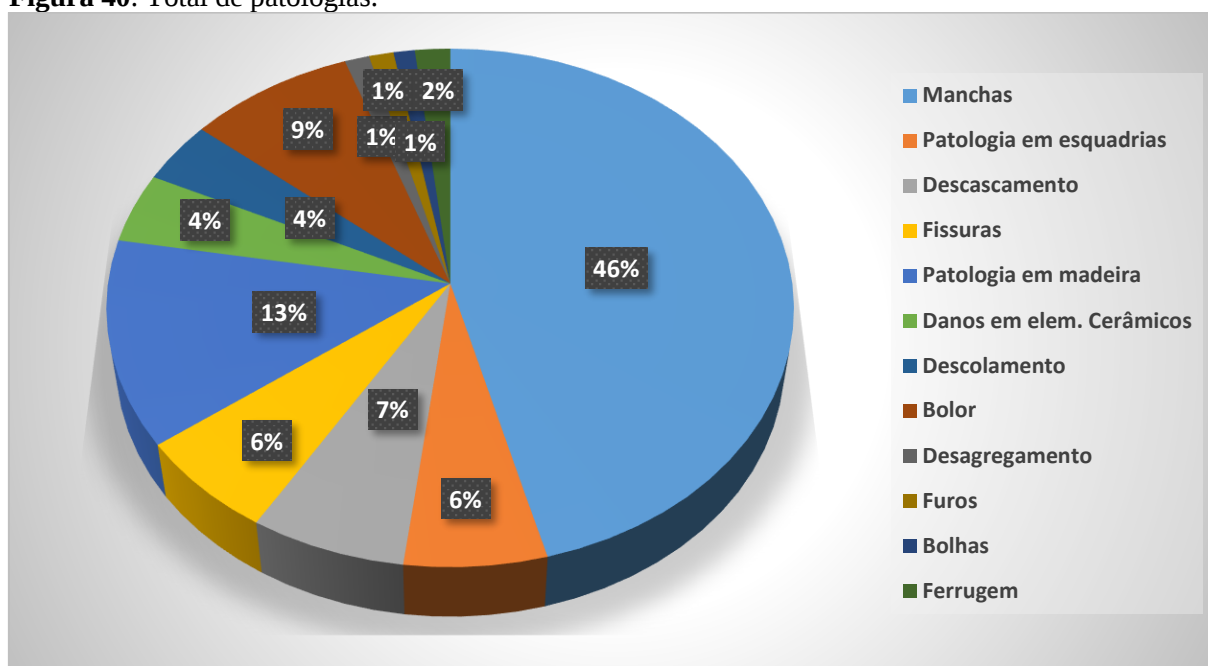
**Figura 40:** Total de patologias.

Após as vistorias realizadas e as análises dos gráficos, constatou-se que o provável causador das manifestações patológicas são as infiltrações, estas originadas na cobertura e paredes do complexo, podendo ser decorrentes de furos ou telhas danificadas, transpasse inadequados, rufos e contra rufos antigos, calhas danificadas ou velhas ou com entupimento e má vedação, os quais quando há ocorrência de chuva, são facilmente notadas. Há também infiltração devido à capilaridade do solo nas paredes da quadra, pela falta de impermeabilização.

A manifestação patológica mais incidente no complexo são as manchas com 46%, que podem ser ocasionadas pelo acúmulo de água proveniente das infiltrações, falhas construtivas ou pelo uso, sendo este último justificado pelo grande fluxo de pessoas no local.

Outro fator que pode ser observado é falta de circulação cruzada de ar em todo o complexo, o qual contribui para formação de manchas, bolor, bolhas e patologias em madeira, podendo ser uma falha de projeto. A má circulação de ar também influencia no surgimento de desagregamento, do material de revestimento nas paredes. Este fator juntamente com a infiltração gerada pelas coberturas, podem colaborar para um aumento do teor de umidade dentro da edificação, possibilitando o surgimento das patologias citadas anteriormente.

Apesar de poucas, as fissuras estão presentes no complexo, com 6% do total das patologias encontradas, com maior incidência em ambas arquibancadas e com as mesmas características, podendo ter como causador, falhas de execução construtiva, como: retirada de formas antes da hora, pelo fenômeno da retração do material, pela perda de água excessiva no tempo da cura ou até mesmo pela variação de temperatura.

Além desses fatores, a manutenção predial é de fundamental importância para que a edificação atinja o seu desempenho e que devido ao estado em que foi encontrada a edificação, nota-se a falta da mesma por meio de porta velhas, esquadrias enferrujadas, metais corroídos e até telhas em estado de podridão.
