**LEVANTAMENTO DAS PATOLOGIAS DE UM COLÉGIO ESTADUAL  
LOCALIZADO NO MUNICÍPIO DE CASCAVEL – PR**

**CASCAVEL - PR  
2018**

Trabalho apresentado na disciplina de Trabalho de Conclusão de Curso II, do Curso de Engenharia Civil, do Centro Universitário Assis Gurgacz, como requisito parcial para obtenção do título de Bacharel em Engenharia Civil.

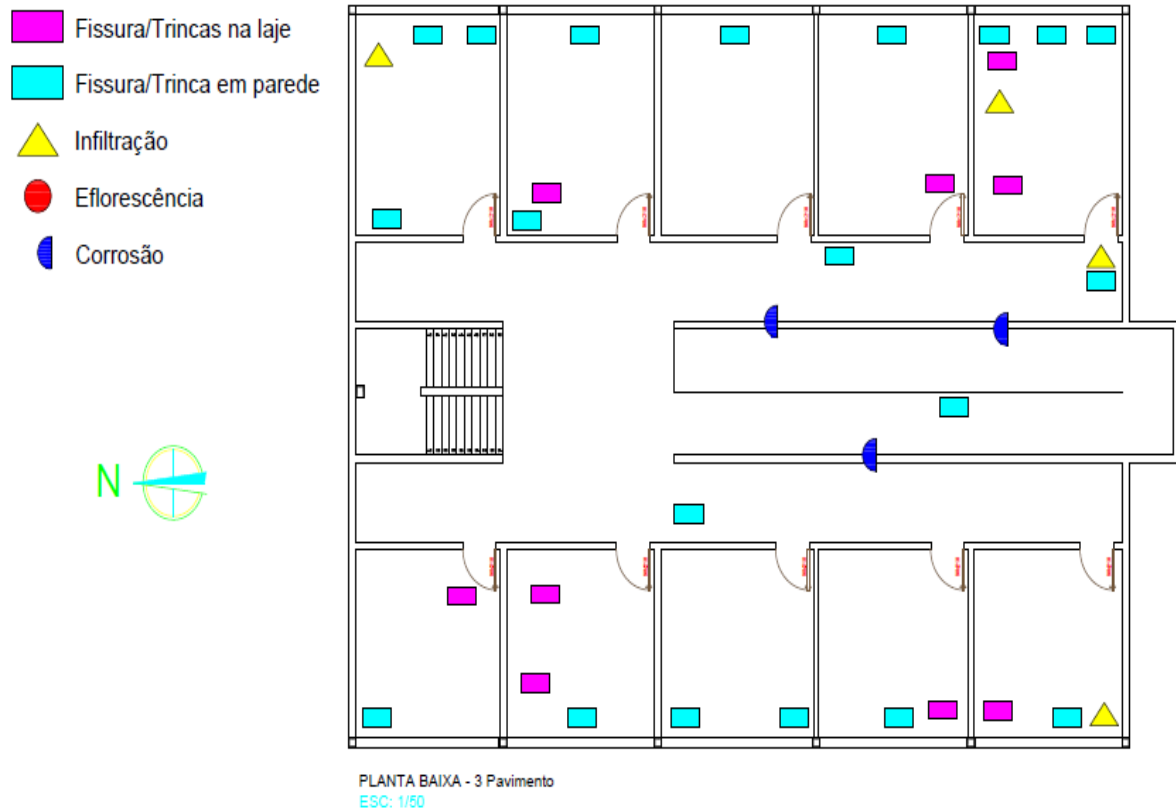
**Figura 11:** Mapeamento das manifestações patológicas do 3º pavimento.

O mapeamento dessas manifestações patológicas pode ser observado na Figura 11. Como pode ser visto, neste pavimento, as patologias mais encontradas foram fissuras e trincas.

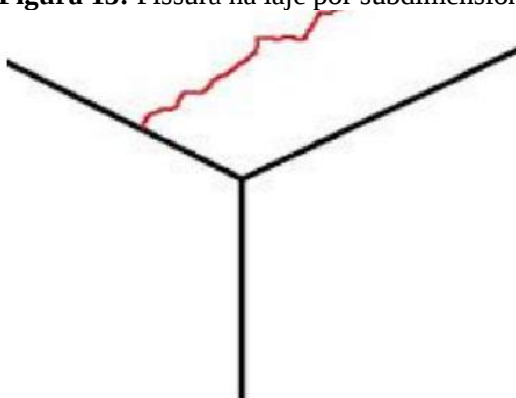
**Figura 13:** Fissura na laje por subdimensionamento.

Essa patologia foi classificada como fissura também, pois não excede 0,5 mm. A configuração desse tipo de fissura na laje é representada pela Figura 13 e para que não tenha seu risco agravado é aconselhado a realizar acompanhamento da mesma.

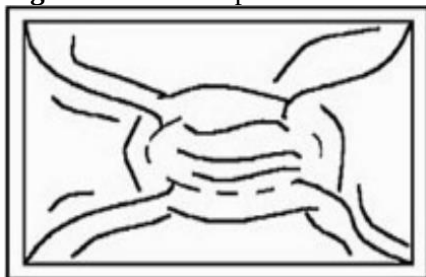
**Figura 15:** Fissura por flexão.

Segundo Souza e Ripper (1998), as trincas são causadas pela falta de armaduras que combatam momentos fletores positivos na laje. Assim, as características indicam um erro de projeto na deficiência da especificação da utilização deste tipo de armadura para combater o surgimento das fissuras. Na Figura 15 pode-se verificar o tipo de fissura analisada por Souza & Ripper (1998) para que chegassem à conclusão citada.

De acordo com o exposto, o aparecimento desta fissura pode ser atribuído a um erro de projeto devido à falta de medidas preventivas e pode ser classificada com um grau de risco leve (SOUZA e RIPPER, 1998).

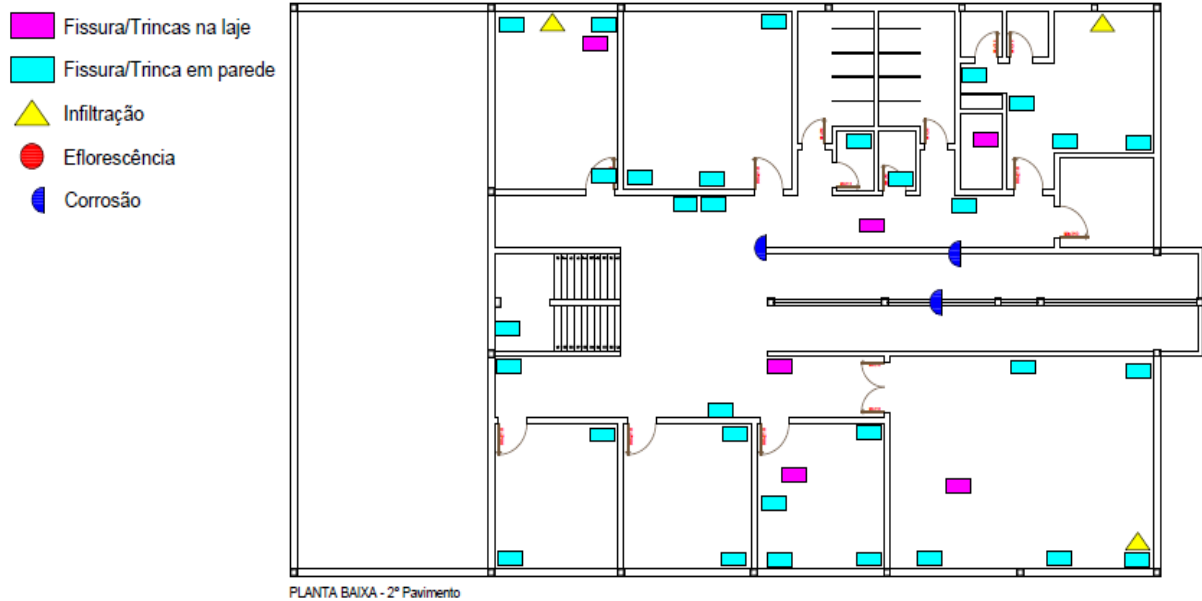
**Figura 28:** Mapeamento das manifestações patológicas do 2º pavimento.

O mapeamento dessas manifestações patológicas pode ser observado na Figura 28, sendo que as patologias mais encontradas neste pavimento foram fissuras e trincas.

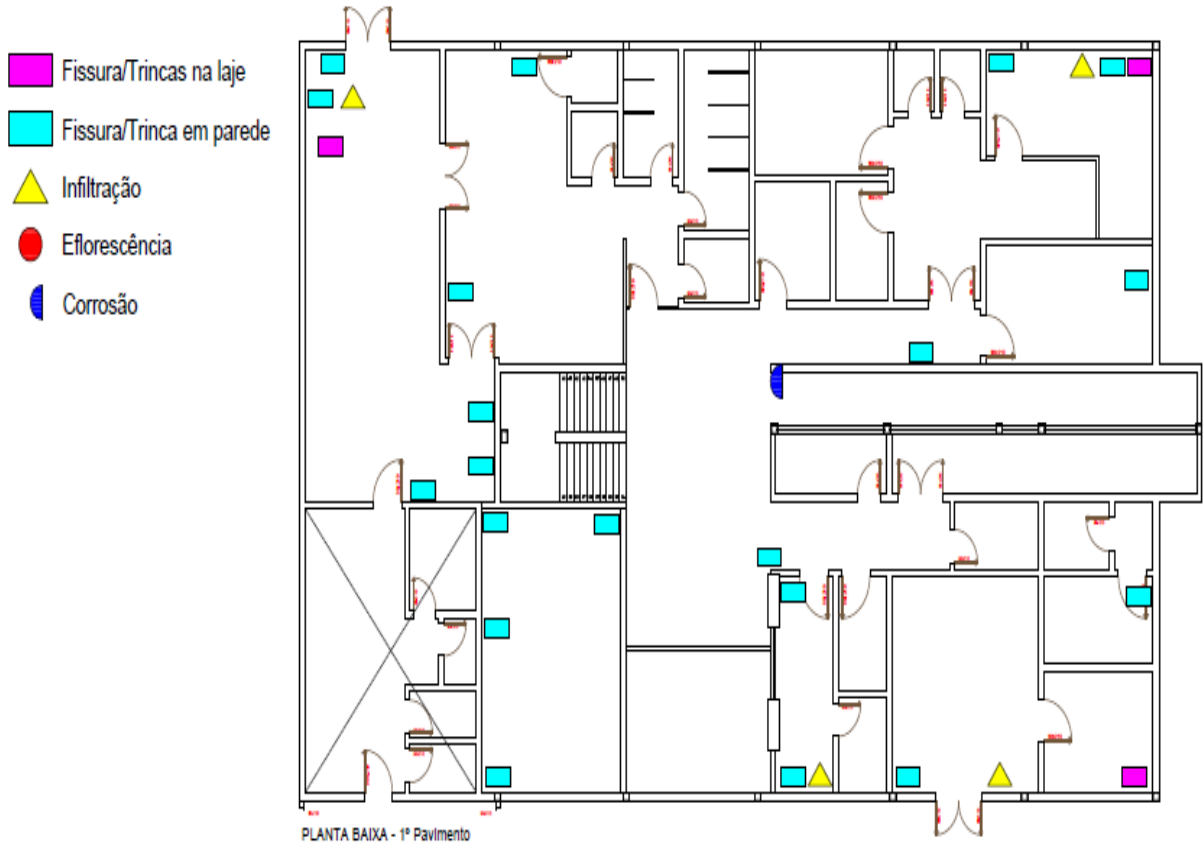
**Figura 35:** Mapeamento das manifestações patológicas do 1º pavimento.

O mapeamento dessas manifestações patológicas pode ser observado na Figura 35. Como pode ser visto, neste pavimento, as patologias mais encontradas foram fissuras e trincas.

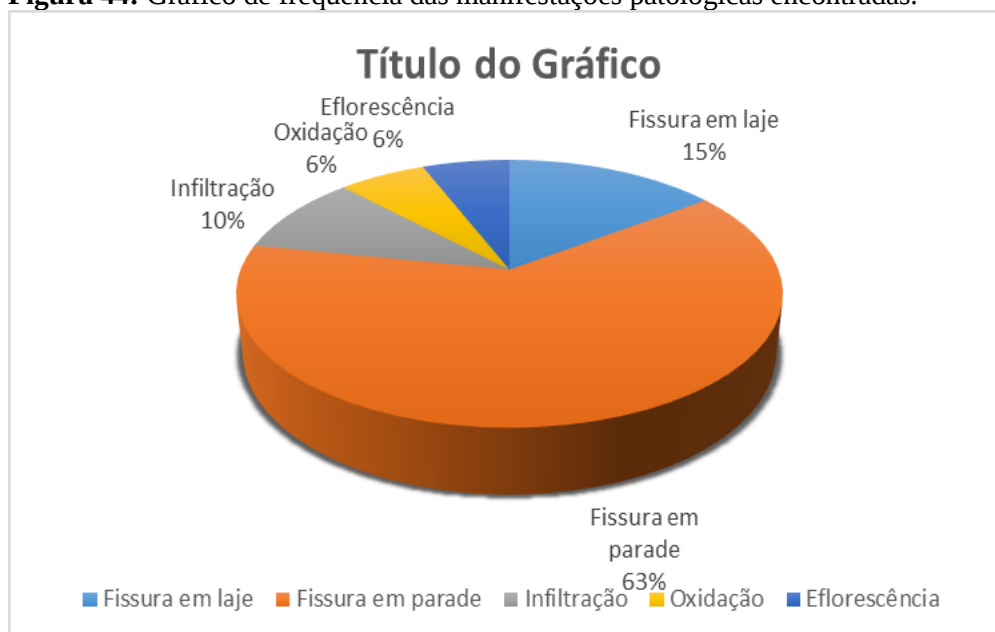
**Figura 44:** Gráfico de frequência das manifestações patológicas encontradas.

Com as considerações tomadas, conforme descrição acima, adotou-se para a edificação um número de 57 unidades, assim é apresentado na Figura 44, o gráfico que numera as recorrências das patologias levantadas.

Com estes resultados obtidos, observa-se que 63% das unidades estão com problemas em relação a fissuras em paredes e outros 15% são de fissuras em laje, porém esta patologia não representa um grande risco para a estrutura e pouco impacto estético.
