**CENTRO UNIVERSITÁRIO ASSIS GURGACZ**  
**MATHEUS HENRIQUE BERFT**

**AVALIAÇÃO DA APLICAÇÃO DA NR 06 E NR 18 EM EDIFÍCIOS RESIDENCIAIS**  
**NA REGIÃO OESTE E SUDOESTE DO PARANÁ**

Trabalho apresentado na disciplina de Trabalho de Conclusão de Curso II, do Curso de Engenharia Civil, do Centro Universitário Assis Gurgacz, como requisito parcial para obtenção do título de Bacharel em Engenharia Civil.

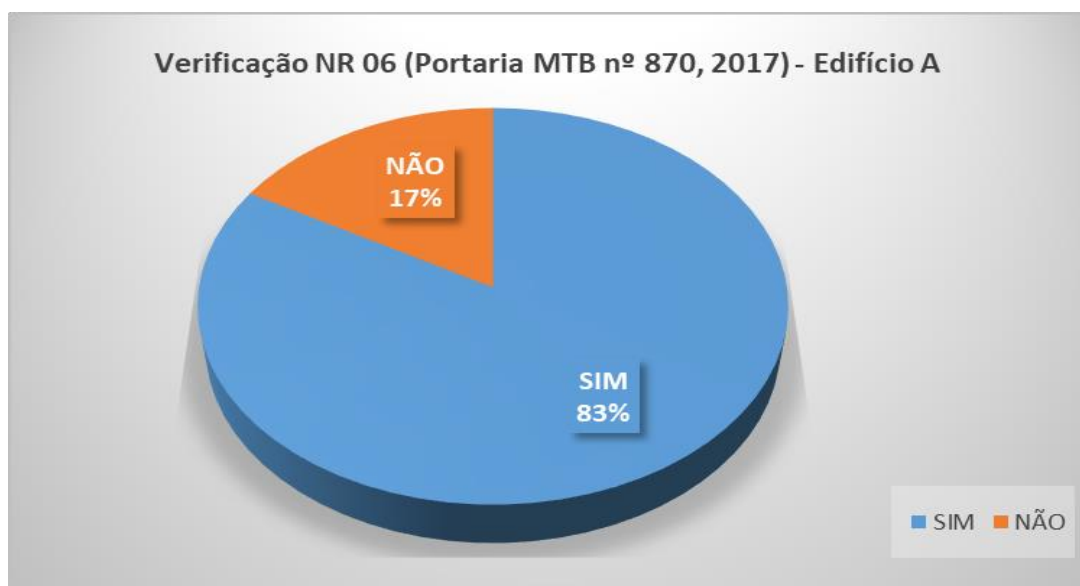
**Figura 13:** Gráfico de verificação NR 06 (Portaria MTB nº 870, 2017) – Edifício A

Conforme apresentado no Quadro 04, dos 18 itens verificados no *checklist* de verificação da NR 06 (Portaria MTB nº 870, 2017), três itens não possuem no Edifício A, sendo EPI de proteção do tronco, corpo inteiro e o SESMT recomendando ao empregador o EPI adequado ao risco existente, o que representa um percentual de 17%, ilustrado no gráfico da Figura 13.

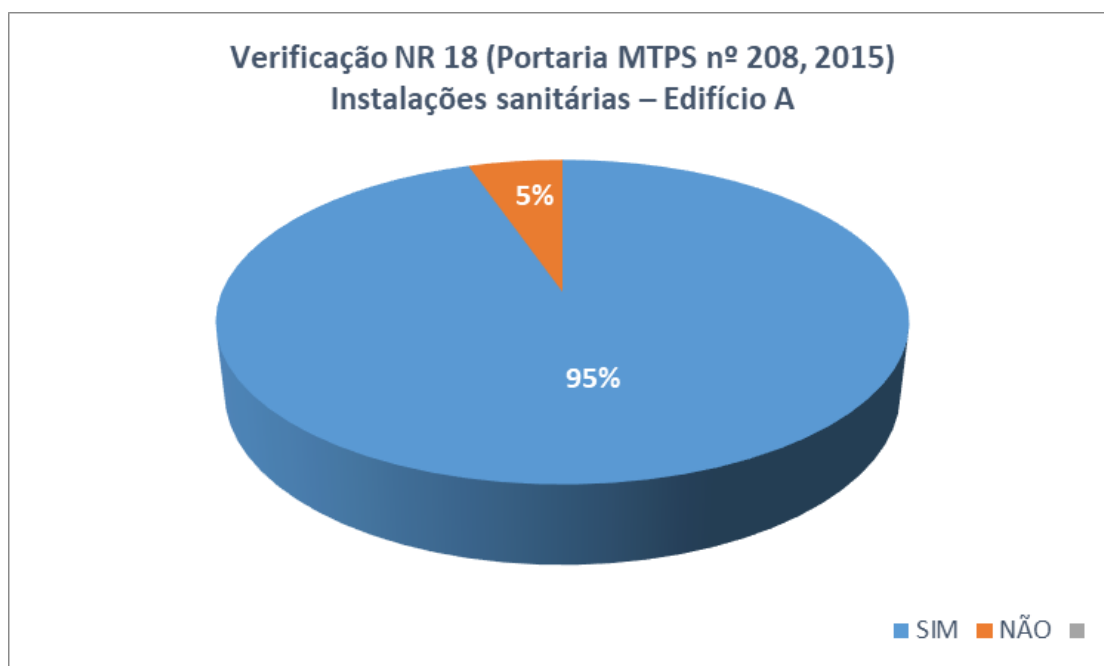
**Figura 18:** Gráfico de verificação NR 18 (Portaria MTPS nº 208, 2015) – Instalações sanitárias – Edifício A

Quanto as instalações sanitárias, local para refeições e vestiário, verificados no Quadro 06, tem-se um percentual de 5% de itens não atendidos quanto a instalação sanitária, sendo inexistência de instalações separadas por sexo, conforme gráfico ilustrado na Figura 18.

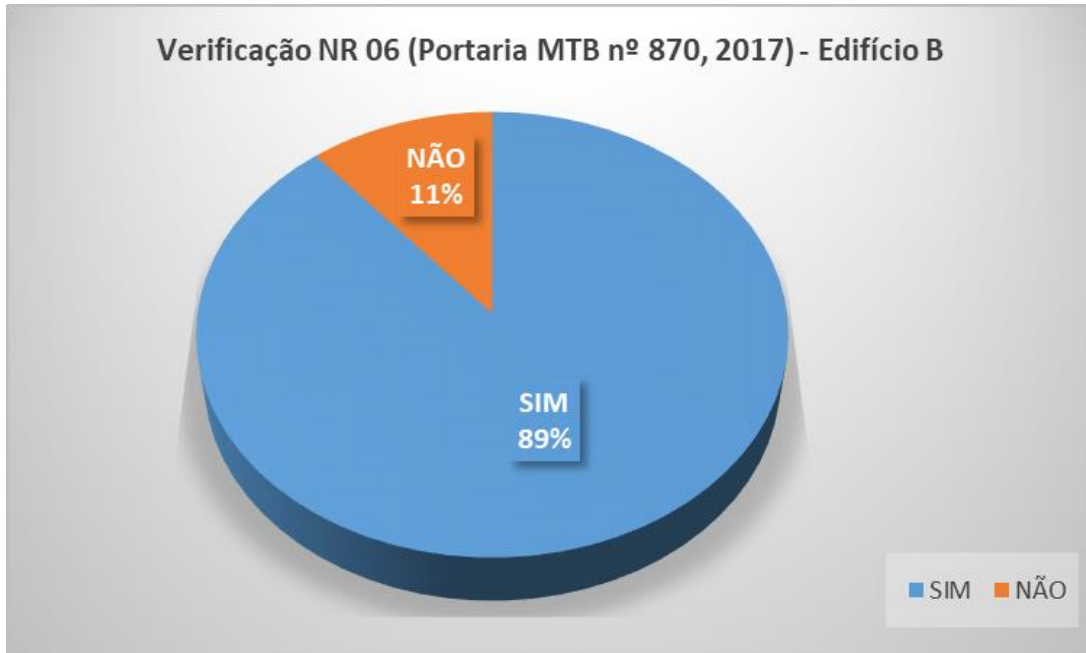
**Figura 22:** Gráfico de verificação NR 06 (Portaria MTB nº 870, 2017) – Edifício B

Do total de 18 itens verificados, apenas dois não existem, sendo: EPIs que visem à proteção auditiva e proteção do tronco, o que representa 11% do total de itens (Figura 22). Na Figura 23, ilustra-se o uso de equipamentos de proteção de cabeça à disposição dos funcionários e na Figura 24, o uso de equipamentos de proteção de cabeça, membros superiores e inferiores.

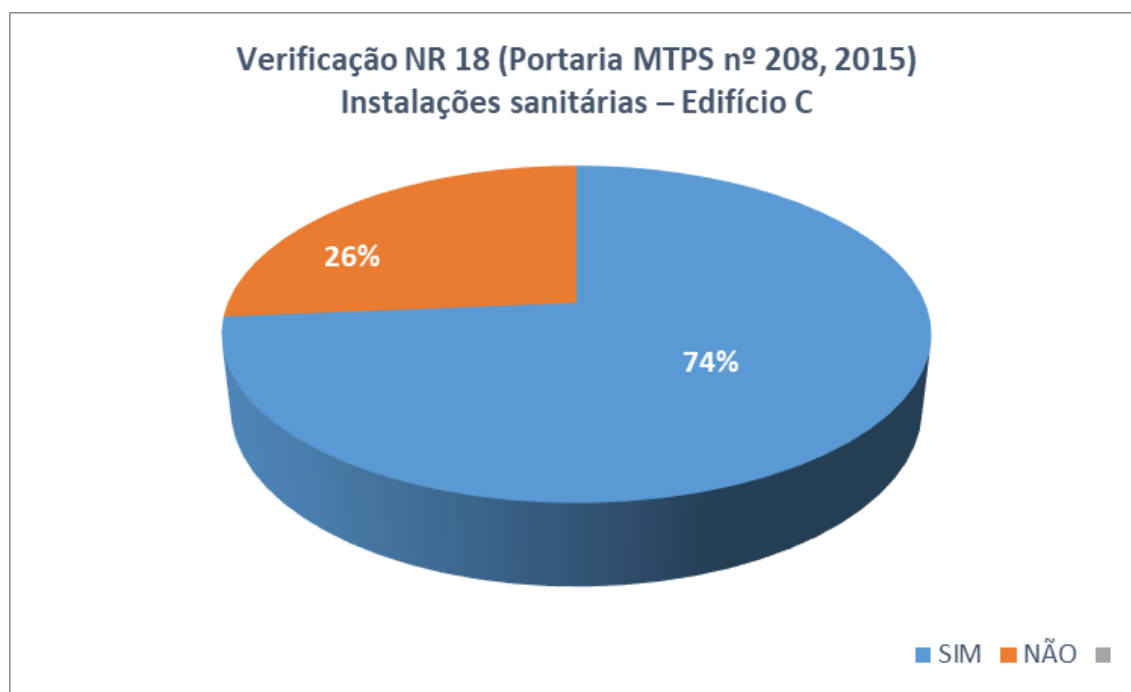
**Figura 29:** Gráfico de verificação NR 18 (Portaria MTPS nº 208, 2015) – Instalações sanitárias – Edifício C

Referente as instalações da obra, as quais foram verificadas através do *Checklist* apresentado no Quadro 12, tem-se que 26% dos itens da instalação sanitária (Figura 29), não foram atendidos sendo: estado de conservação e higiene inadequados, inexistência de instalação separada por sexo, falta de ventilação e iluminação adequada e mictórios desprovidos de descarga provocada ou automática. As instalações são ilustradas nas Figuras 30 e 31.

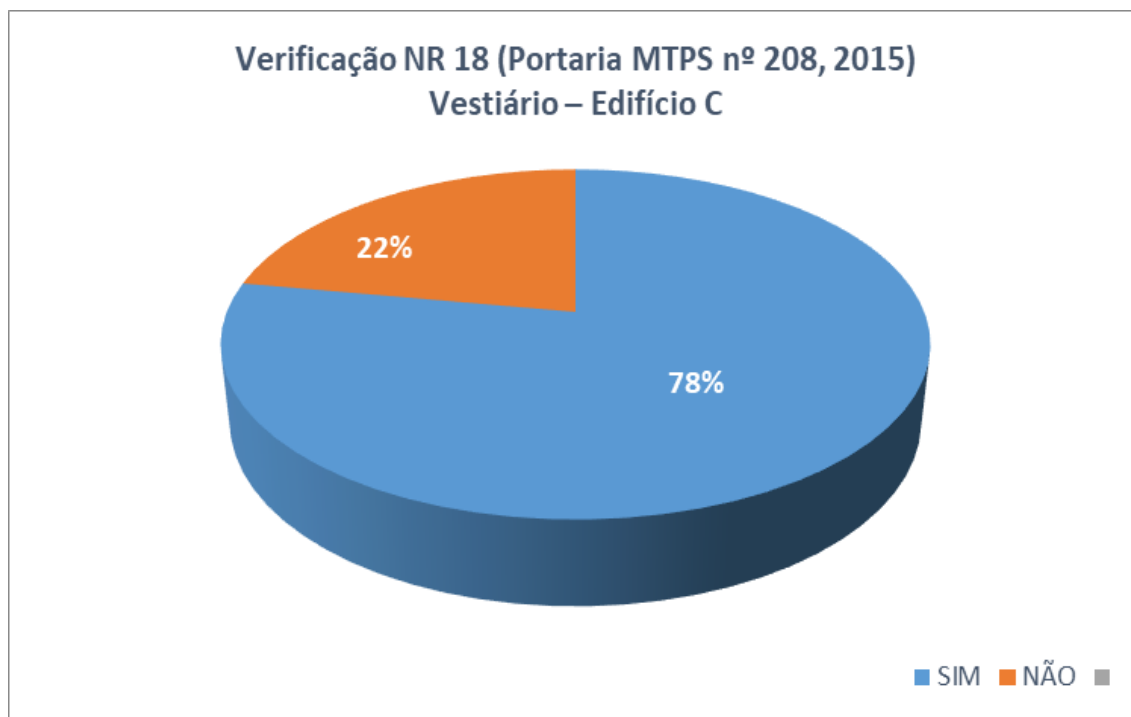
**Figura 34:** Gráfico de verificação NR 18 (Portaria MTPS nº 208, 2015) – Vestiário – Edifício C

Para as instalações do refeitório, o Edifício C possui comunicação direta com as instalações sanitárias, estando inadequado. E o vestiário apresenta deficiência quanto as instalações dos armários que não possuem fechamento algum, além do estado de conservação, higiene e limpeza nada adequado (Figura 32 e 33). Essas inadequações verificadas no vestiário representam 22% dos itens, enquanto 78% da instalação atende ao solicitado pela NR 18 (Portaria MTPS nº 208, 2015), conforme gráfico da Figura 34.

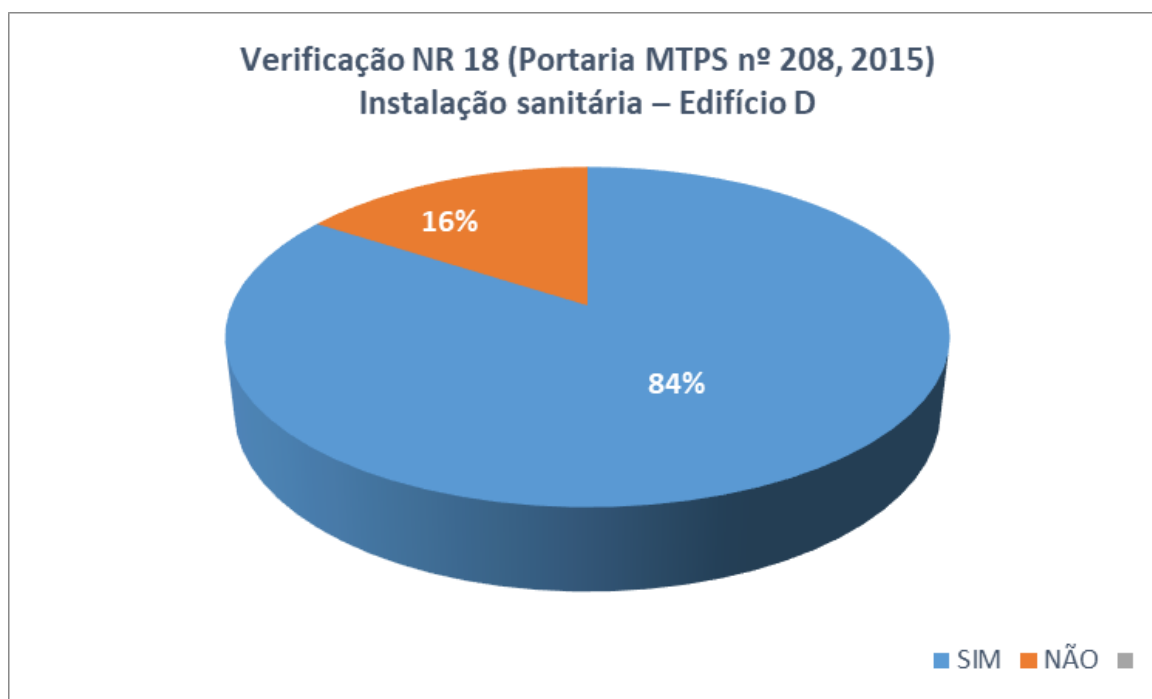
**Figura 35:** Gráfico de verificação NR 18 (Portaria MTPS nº 208, 2015) – Instalação sanitária – Edifício D

Verificadas através do *checklist* apresentado no Quadro 15, foram observados que 16% dos itens (Figura 35) das instalações sanitárias não atendem a NR 18 (Portaria MTPS nº 208, 2015) como, chuveiro na proporção de 1 para 10 trabalhadores, pisos impermeáveis, laváveis e antiderrapante e a separação por sexo das instalações. Na Figura 36, ilustra-se a instalação da bacia sanitária em bom estado de conservação.

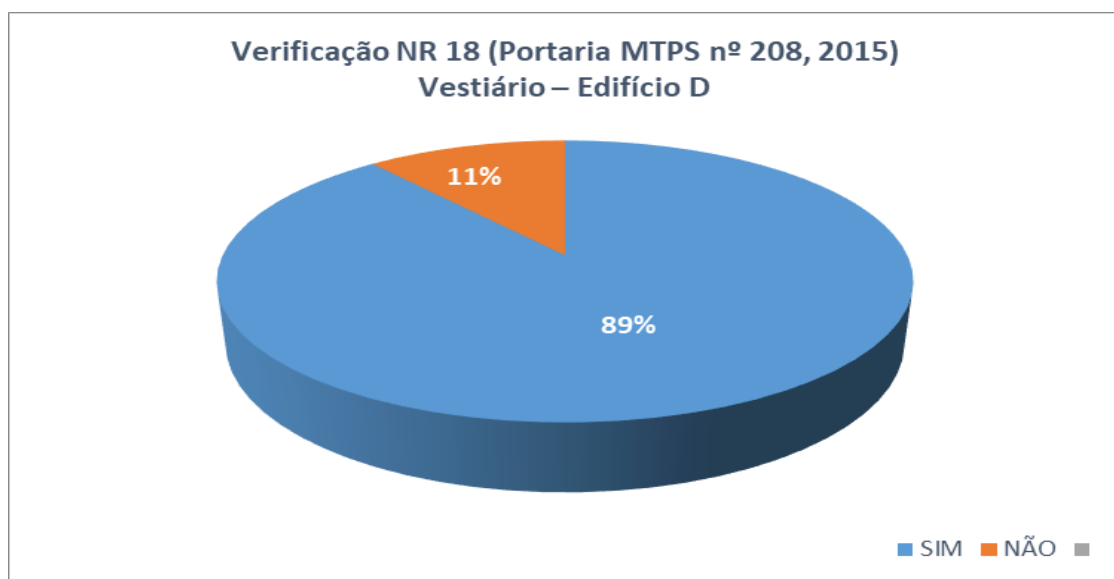
**Figura 40:** Gráfico de verificação NR 18 (Portaria MTPS nº 208, 2015) – Vestiário – Edifício D

O Edifício D atende a todos os itens solicitados para as instalações do refeitório (Figura 37 e 38). Porém o vestiário apresenta deficiência quanto ao estado de conservação, higiene e limpeza (Figura 39). Essas inadequações verificadas representam 11% dos itens, porém 89% atende ao solicitado pela norma regulamentadora (Figura 40).

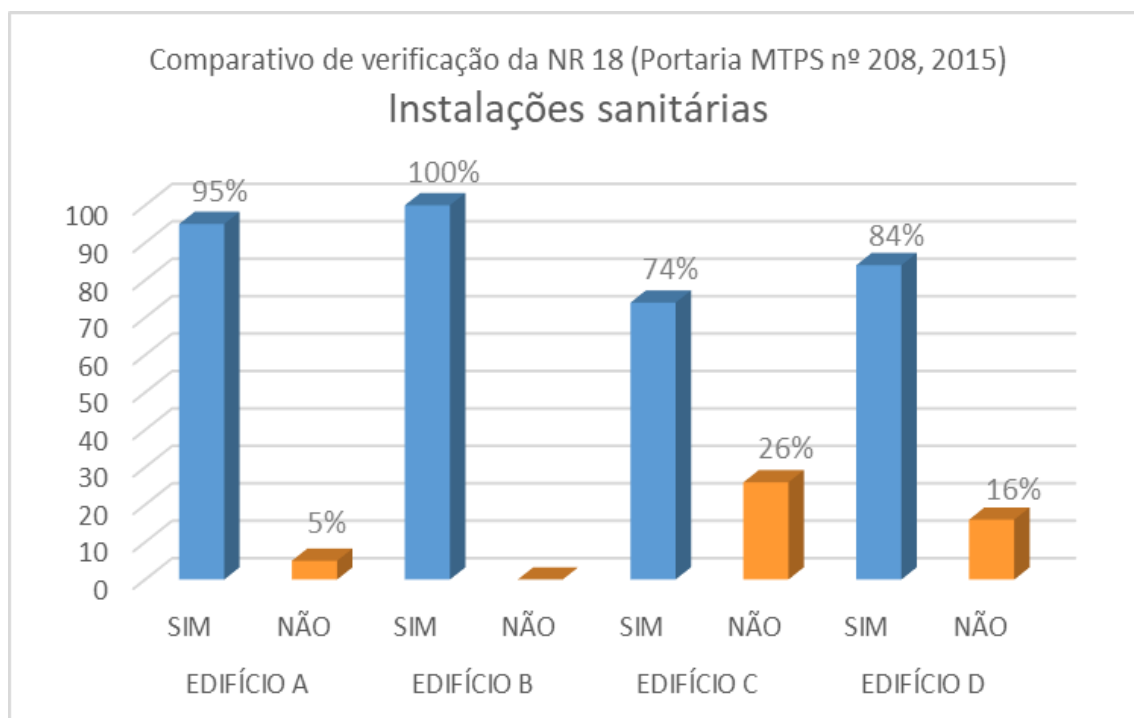
**Figura 43:** Gráfico comparativo entre amostras quanto ao cumprimento da NR 18 (Portaria MTPS nº 208, 2015) quanto as instalações sanitárias

No gráfico observa-se que o Edifício A, apresentou 95% dos itens solicitados, instalados na obra, e o Edifício B, atendeu 100% dos requisitos das instalações sanitárias. O Edifício C, apresentou uma deficiência na estrutura de 26%, atendendo 74% dos itens. E o Edifício D, atendeu 84% dos requisitos e apresentou uma deficiência de 16%.

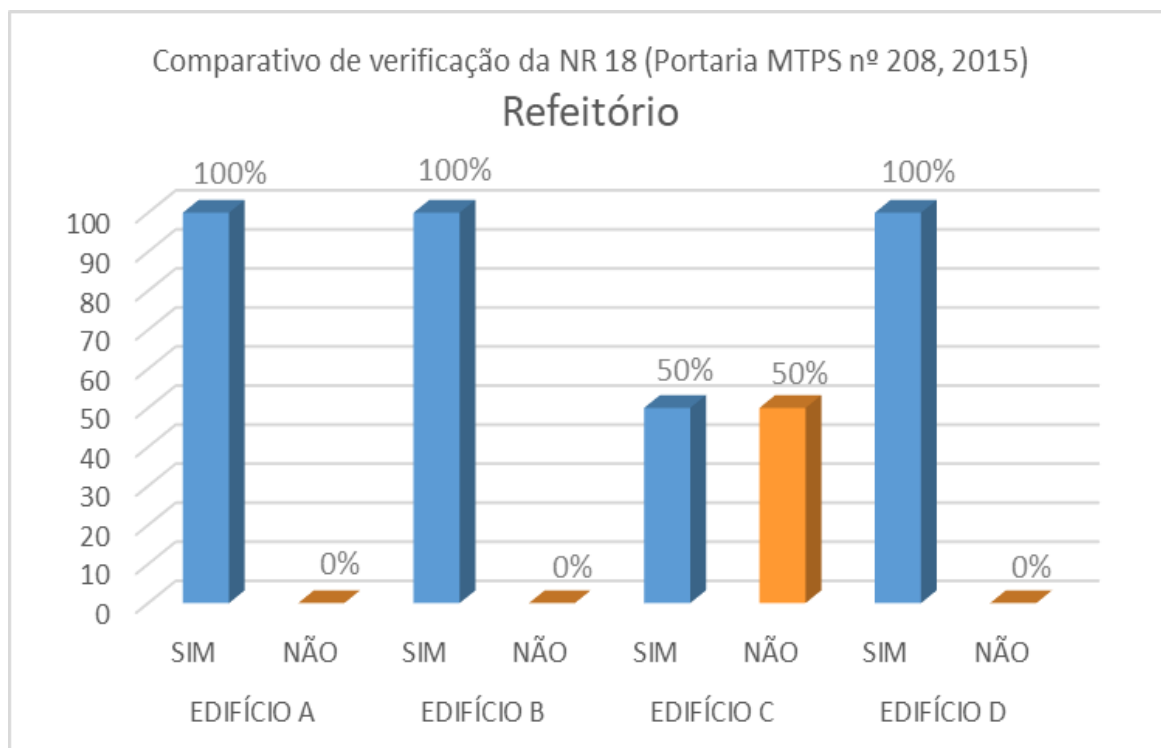
**Figura 44:** Gráfico comparativo entre amostras quanto ao cumprimento da NR 18 (Portaria MTPS nº 208, 2015) quanto ao refeitório

Referente as instalações da área de refeitório, os Edifício A, B e D, apresentaram total atendimento, e o Edifício C, apresentou-se inadequado em 50% pois, a instalação sanitária possui ligação direta com o refeitório, conforme ilustra-se no gráfico da Figura 44.

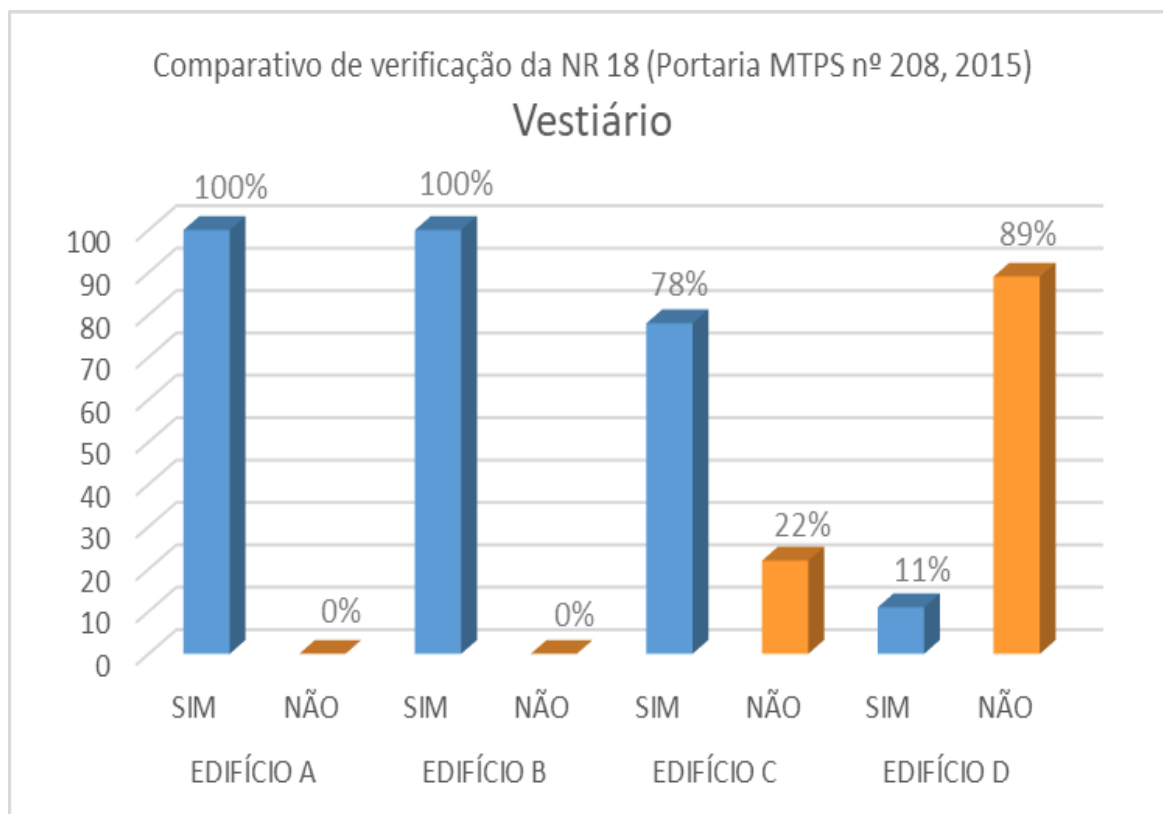
**Figura 45:** Gráfico comparativo entre amostras quanto ao cumprimento da NR 18 (Portaria MTPS nº 208, 2015) quanto ao vestiário

E a última instalação verificada quanto a NR 18 (Portaria MTPS nº 208, 2015) foi o vestiário das obras, onde observou-se o dimensionamento, acabamento das superfícies, limpeza, higiene e conservação, entre outros. Na Figura 45, observa-se o gráfico comparativo entre as quatro edificações, sendo que, os Edifícios A e B, demonstraram um percentual de 100%, atendendo a todos os requisitos. Já os Edifício C e D, apresentaram deficiência principalmente quanto a limpeza, higiene e conservação onde, a análise no Edifício C determinou um atendimento de 78% e uma deficiência na estrutura de 22%, e o Edifício D, atendeu apenas 11% dos requisitos, apresentando a maior deficiência entre as quatro amostras, que foi de 89%.

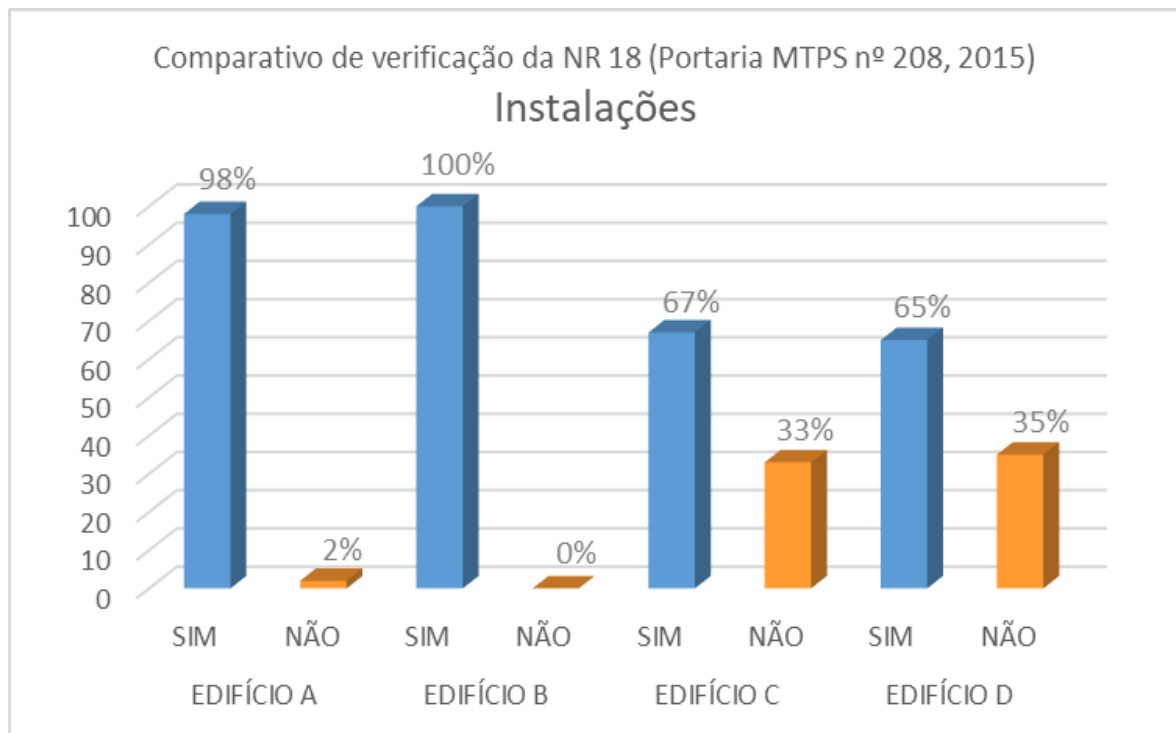
Quando se compara as quatro obras (Figura 46), considerando todos os itens da NR 18 (Portaria MTPS nº 208, 2015), o Edifício B foi o único a atender 100% das solicitações normativas, seguido pelo Edifício A, que apresentou um percentual de 98% de atendimento e apenas 2% dos itens não atendidos. Já os Edifícios C e D, apresentaram um atendimento de 67% e 65%, respectivamente, e as falhas, ou não atendimento das instalações, os percentuais foram de 33% e 35%.

**Figura 46:** Gráfico comparativo entre amostras quanto ao cumprimento da NR 18 (Portaria MTPS nº 208, 2015) quanto as instalações
