**LEVANTAMENTO DAS MANIFESTAÇÕES PATOLÓGICAS EM DUAS IGREJAS**  
**LOCALIZADAS NA CIDADE DE BRAGANEY – PR**

**2018**

Trabalho apresentado na disciplina de Trabalho de Conclusão de Curso II, do Curso de Engenharia Civil, do Centro Universitário Assis Gurgacz, como requisito parcial para obtenção do título de Bacharel em Engenharia Civil.

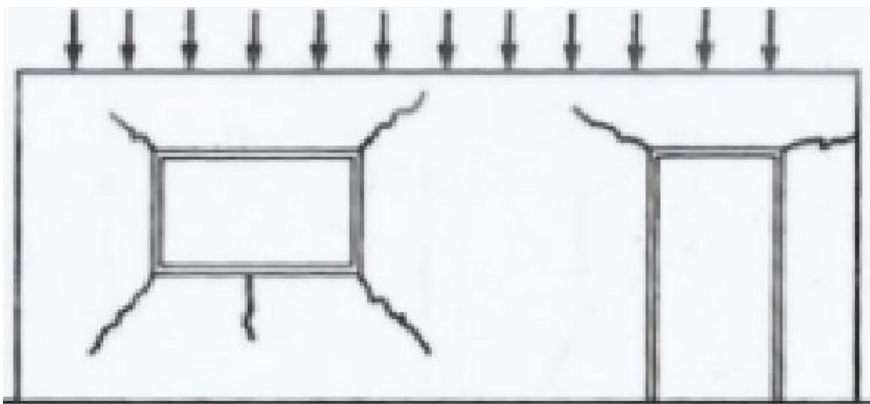
**Figura 18:** Fissuração típica em parede com aberturas, devido à atuação de cargas.

Segundo Thomaz (1889), essas fissuras ocorrem em função da perturbação causada pelo movimento das isostáticas de compressão. Uma diferença de tensão entre a parede que está sob as aberturas, que tem uma carga reduzida, e a parede localizada na lateral da abertura, que recebe uma carga maior, forma entre elas um plano de cisalhamento. As tensões aplicadas no topo de uma parede podem apresentar o dobro da magnitude ao chegar à região dos cantos inferiores das aberturas, conforme ilustra a Figura 18.
