**ENGENHARIA CIVIL**  
CENTRO UNIVERSITÁRIO FAG

## **LEVANTAMENTO DAS PATOLOGIAS EXISTENTES NA INFRAESTRUTURA DE UM EDIFÍCIO EM UBIATÁ – PR**

## **INVESTIGATION OF THE PHATOLOGIES IN THE INFRASTRUCTURE OF A BUILDING IN UBIATÁ – PR**

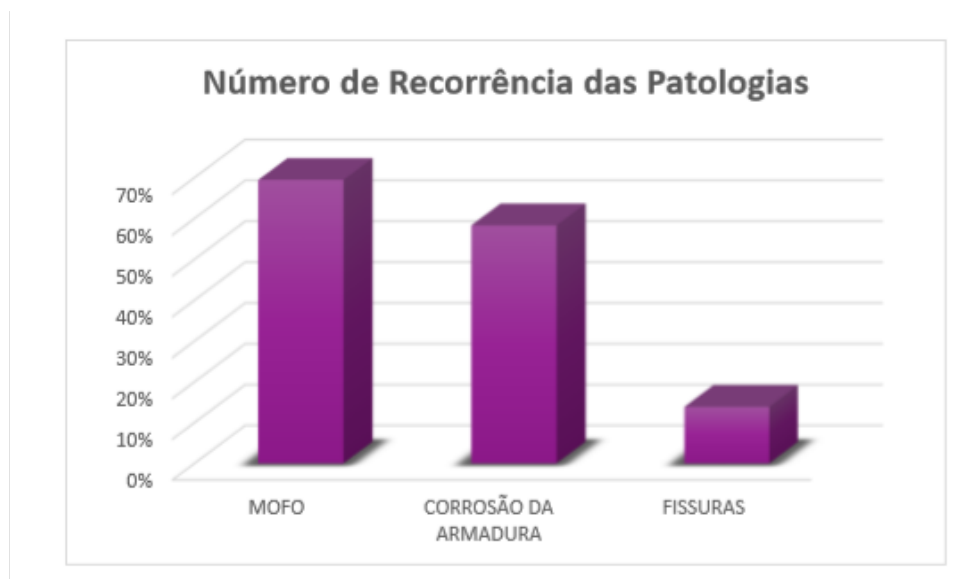
Figura 09 – Número de recorrência das patologias

Com os resultados obtidos foi possível identificar que 67% das unidades apresentaram a presença de mofo, porém essa patologia não apresenta nenhum risco a estrutura, apenas desconforto visual. A corrosão da armadura aparece em 58% das unidades, sendo uma patologia que pode vir a causar riscos à edificação, pois quando a armadura entra no processo de corrosão, perde parte da sua seção e pode parar de executar a sua função. As fissuras ocorrem em apenas 14% das unidades da edificação, e tratando-se de uma obra abandonada, exposta a grandes variações térmicas e de umidade, é normal que estas venham a aparecer.
