## LEVANTAMENTO DAS MANIFESTAÇÕES PATOLÓGICAS EM REVESTIMENTO CERÂMICO DE UM CONJUNTO HABITACIONAL LOCALIZADO NO MUNICÍPIO DE TOLEDO – PR

GOETZ, Luana Camila.<sup>1</sup>PAGANIN, Ricardo.<sup>2</sup>

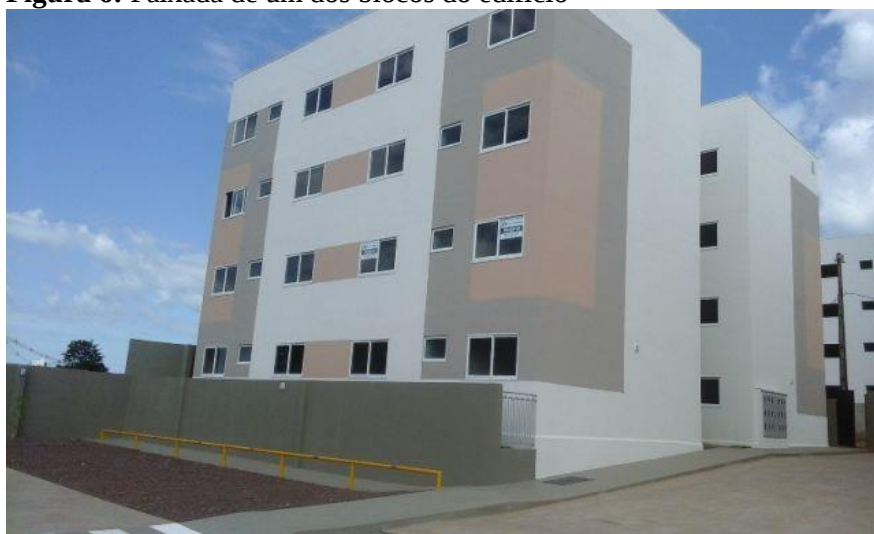
**Figura 6:** Faixada de um dos blocos do edifício

O conjunto habitacional tem uma área total de 8.651,52m<sup>2</sup>. Cada unidade dos apartamentos é composta por uma sala, dois quartos um banheiro, cozinha e área de serviço, totalizando 72,02 m<sup>2</sup> de área construtiva e 53,83 m<sup>2</sup> de área privativa. A Figura 6 mostra a fachada e um dos blocos do conjunto.

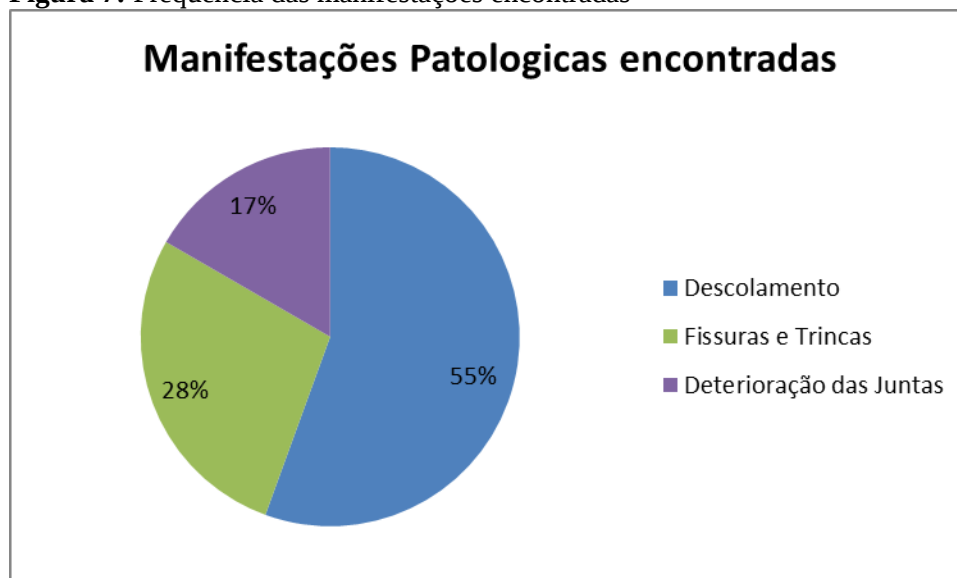
**Figura 7:** Frequência das manifestações encontradas

Observou-se que a manifestação patológica de maior incidência foi do descolamento do revestimento cerâmico, isso foi observado nas cozinhas, no caso em 10 das 14 unidades vistorias. Essa frequência pode ser observada de maneira mais clara no gráfico da Figura 7.

Verifica-se, assim, que o descolamento do revestimento cerâmico teve frequência de 55% nas unidades visitadas. Isso demonstra que esse problema aparece representando uma frequência de praticamente metade que as eflorescências e fissuras e trincas, e três vezes maior que o surgimento de deterioração de juntas.
