# ANÁLISE DE ACESSIBILIDADE SEGUNDO A NBR 9050/2015 DAS CALÇADAS E ESTACIONAMENTOS DA AVENIDA BRASIL DA CIDADE DE TRÊS BARRAS DO PARANÁ

ROTTA, Gustavo Felipe<sup>1</sup>

**Resumo:** O estudo realizado foi pensado tanto pela questão urbanística quanto pelas leis que se referem ao assunto abordado, baseando-se na NBR 9050/2015, a qual diz que a acessibilidade é um dos fatores mais importantes para a circulação de pedestres. Este estudo pretende levantar os problemas causados pela falta de acessibilidade em calçadas e estacionamentos da Avenida Brasil no município de Três Barras do Paraná-PR, por meio de análise quantitativa e qualitativa e com um *check list*, no qual foram levantados todos os casos críticos do trecho estudado e quais possíveis mudanças e implantações poderiam ser feitas para melhorar o local analisado. Analisando-se os dados coletados, os resultados mostram que a maioria das calçadas apresenta algum tipo de conflito e irregularidades, o que impossibilita uma circulação com segurança e sem maiores problemas. Os estacionamentos avaliados no presente trabalho não apresentam nenhuma vaga totalmente de acordo com a NBR 9050/2015 para pessoas com deficiência ou para ido

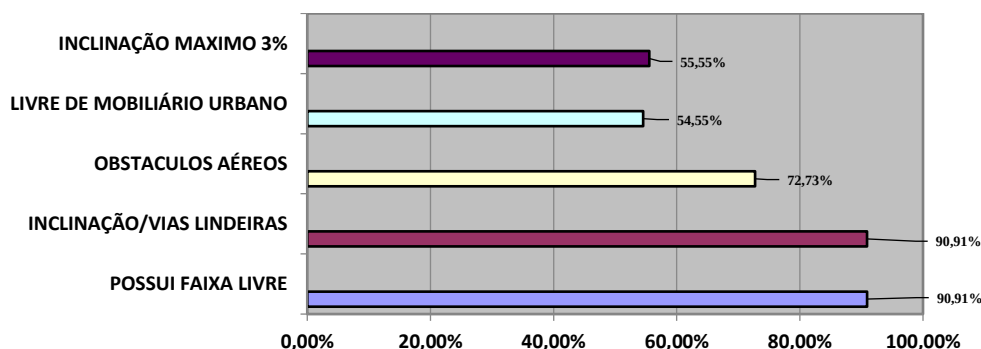
**Gráfico 1:** Calçada ou Passeio Público

Para a avaliação das calçadas da Avenida Brasil foram levantadas algumas informações, 90,91% dos trechos avaliados possuem faixa livre de, no mínimo, 1,20 m para a circulação de pessoas, 90,91% da inclinação longitudinal acompanha as vias lindeiras, outro fator levantado mostra que 72,73% dos obstáculos aéreos ficam a, pelo menos, 2, 10 m de altura, não prejudicando a circulação.

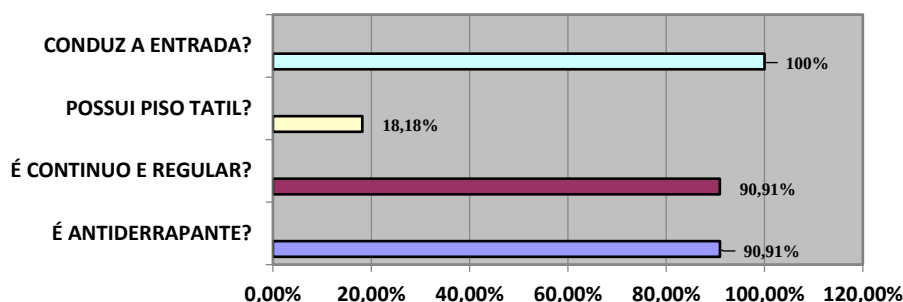
**Gráfico 2:** Piso Utilizado

Conforme a coleta de dados, 90,91% dos pisos utilizados nas calçadas é antiderrapante, o que torna mais segura a circulação de pessoas com algum tipo de deficiência e de pessoas com mobilidade reduzida. Outro fator abordado é que 90,91% das calçadas não possuem um piso totalmente regular, impossibilitando a circulação de pessoas que precisam de um local com certa regularidade para a circulação.

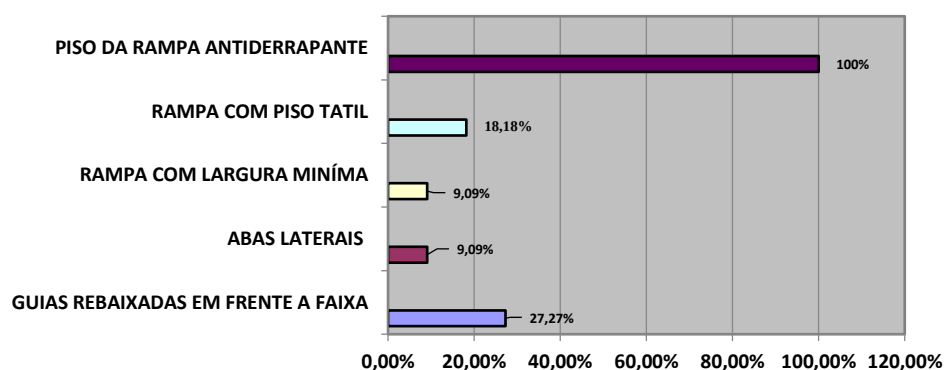
**Gráfico 3:** Guias Rebaixadas

Nos trechos onde foram feitos o estudo, não foi encontrado nenhum local que tenha recuo para a parada de veículos, já para as guias rebaixasadas apenas 27,27% está localizado em frente à faixa de pedestres ou em esquinas. Em nenhum dos trechos avaliados existe guia rebaixada para embarque e desembarque de pessoas com deficiência, em apenas 9,09% dos locais existem rampas com abas laterais de 8,33% e com 1,50m de largura mínima, 18,18% das rampas possuem sinalização com piso tátil e 100% das rampas existentes têm como material o piso antiderrapante.

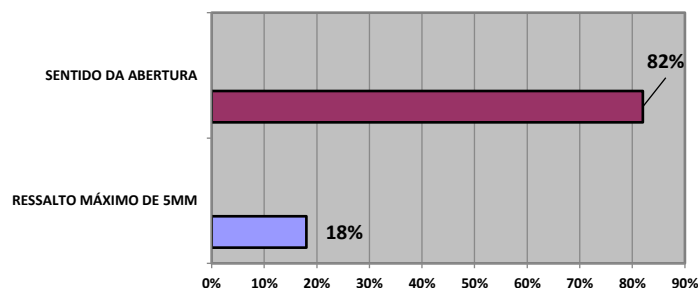
**Gráfico 4:** Jutas Grelhas e Tampas de Inspeção

Segundo o levantamento em alguns locais, não existe nenhum tipo de tampas ou grelhas; 18% das tampas e grelhas analisadas possuem no máximo 5 mm de ressalto, em 82% dos trechos analisados o sentido da abertura das tampas e grelhas não é transversal ao deslocamento.

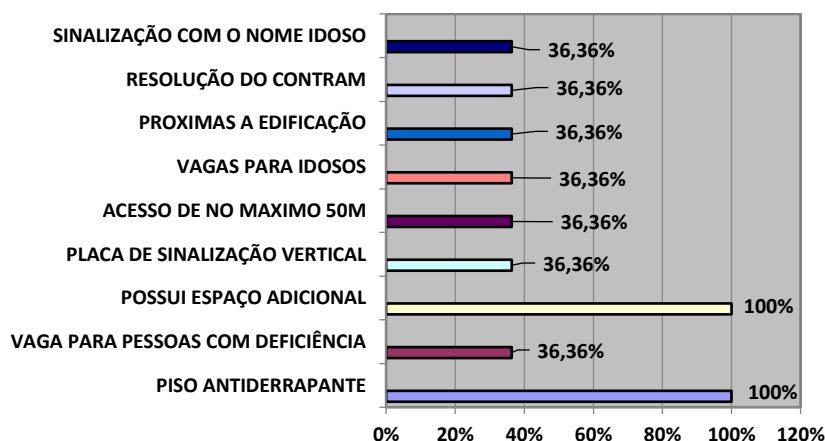
**Gráfico 5:** Estacionamento

Após o levantamento nos trechos, foi constatado que 100% dos pisos dos estacionamentos são antiderrapantes, o que torna seguro o embarque e desembarque de qualquer pessoa. Segundo o levantamento dos dados, apenas 36,36% dos locais analisados possuem pelo menos uma vaga para veículos que transportam pessoas com deficiência, (Figura 9a).

Um dado muito importante levantado mostra que em 100% dos casos não há espaço adicional de circulação vinculado à vaga, com, no mínimo, 1,20 m, tornando-a insegura para pessoas com deficiência ou mobilidade reduzida. Em nenhum dos trechos foram encontradas guias rebaixadas vinculadas às vagas destinadas a pessoas com deficiência, ligando a rota acessível (Figura 9b).
