**LEVANTAMENTO DAS MANIFESTAÇÕES PATOLÓGICAS EM DOIS CENTROS  
MUNICIPAIS DE EDUCAÇÃO INFANTIL LOCALIZADOS NO MUNICÍPIO DE  
CASCAVEL – PR**

**LEVANTAMENTO DAS MANIFESTAÇÕES PATOLÓGICAS EM DOIS CENTROS  
MUNICIPAIS DE ENSINO INFANTIL LOCALIZADOS NA CIDADE DE  
CASCAVEL – PR**

Trabalho apresentado na disciplina de Trabalho de Conclusão de Curso II, do Curso de Engenharia Civil, do Centro Universitário Assis Gurgacz, como requisito parcial para obtenção do título de Bacharel em Engenharia Civil.

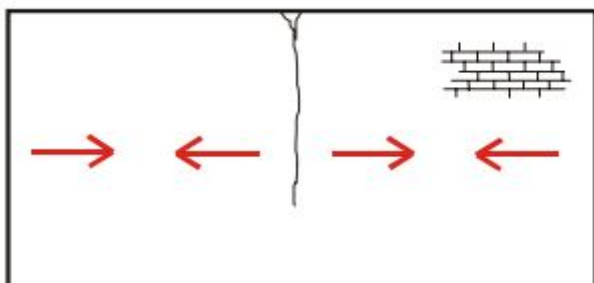
**Figura 24:** Fissura vertical em alvenaria

O que se observa na Figura 22 se repete ao longo de toda alvenaria externa e também interna. As fissuras encontradas não superaram espessura máxima de 1,0 mm.

A causa provável do surgimento dessa manifestação patológica é a retração da própria alvenaria que, pode induzir a formação de fissuras do próprio corpo da parede. Em geral ocorrem pela retração de seus elementos constituintes, como tijolos, blocos e/ou juntas de argamassa. (THOMAZ, 1989). Conforme pode ser analisado na Figura 23.

Para este caso em específico de manifestação patológica, o método de correção indicado é a abertura da espessura em formato “V”, e após, realizar o preenchimento com material elástico, conforme exemplificado na Figura 24:

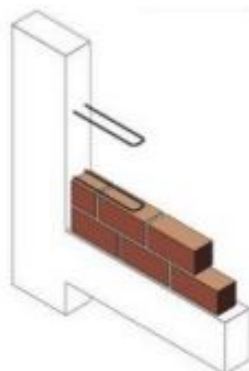
**Figura 28:** Amarração entre pilar antigo e alvenaria nova

A figura 27 demonstra a utilização de “ferro cabelo” posicionado entre a interface pilar e alvenaria com o intuito de evitar a movimentação diferencial:

As correções de rachaduras exigem providências estruturais imediatas, necessitando uma análise minuciosa e detalhada dos problemas estruturais visíveis e não visíveis antes do seu fechamento. A movimentação diferencial poderia ser evitada ou amenizada através de especificação adequada em projeto, com ênfase em limitar as tensões atuantes entre as estruturas. Como método de correção, Thomaz (2008) sugere a adoção de telas metálicas, com o objetivo de criar uma ligação que impeça o descolamento da alvenaria em relação ao pilar e, ao mesmo tempo, reduza as tensões na argamassa de assentamento. O revestimento argamassado deve ser retirado, e após, realizar a utilização de telas metálicas galvanizadas, fixadas nos pilares mediante emprego de pequena cantoneira de chapa dobrada. Da mesma forma que os ferros-cabelo, a tela deve ser posicionada perpendicularmente em relação à face do pilar, ficando embutida no centro da junta de assentamento a cada duas fiadas.
