## **LEVANTAMENTO DAS PATOLOGIAS DE UMA ESCOLA MUNICIPAL LOCALIZADA NO MUNICÍPIO DE CASCAVEL – PR**

GABRIEL PRESTES FANTONIO<sup>1\*</sup>; DÉBORA FELTEN<sup>2</sup>

## **SURVEY OF PATHOLOGIES OF A MUNICIPAL SCHOOL LOCATED IN THE MUNICIPALITY OF CASCAVEL - PR**

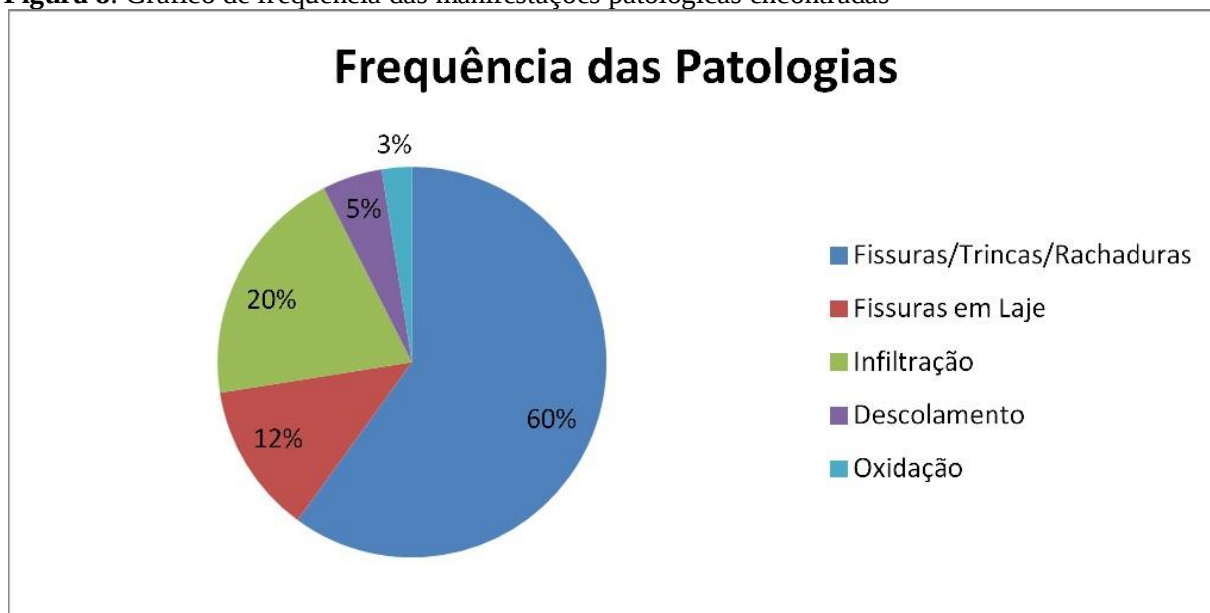
**Figura 8:** Gráfico de frequência das manifestações patológicas encontradas

Mediante o gráfico acima, observa-se que as patologias de maior frequência são as fissuras, trincas e rachaduras que na sua maioria localizam-se em paredes. Na sequência as infiltrações provenientes da percolação da água da chuva que ocorrem por ser uma laje de cobertura ou pela falta

Constata-se ainda na Figura 8, as porcentagens obtidas no presente trabalho, nas quais as patologias de fissuras, trincas e rachaduras abrangem 60% do total das manifestações patológicas encontradas no local. Já as anomalias caracterizadas pela infiltração compreendem 20% do total e as fissuras em laje ocupam 12% de todas as manifestações patológicas encontradas na edificação.

Contudo, as anomalias de fissuras e trincas são responsáveis pela maior porcentagem em relação à incidência das mesmas na edificação, no entanto são caracterizadas por não oferecer um grau de risco altíssimo à estrutura, já a rachadura encontrada oferece um grau de risco altíssimo à edificação, conforme escala GUT.

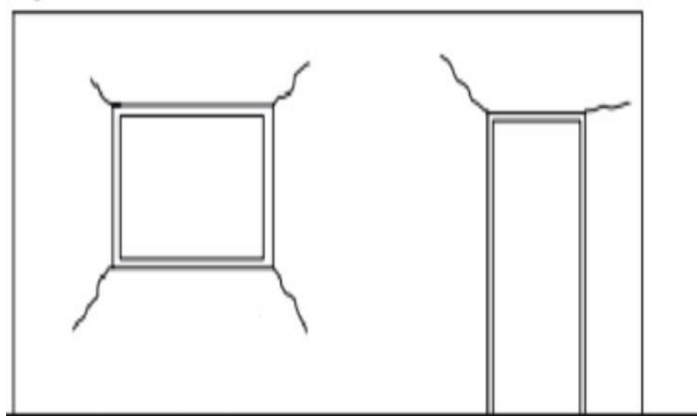
**Figura 10:** Fissura de 45°

A patologia mostrada na Figura 9 é classificada como fissura, pois a abertura não supera 0,5 mm. Ela representa uma patologia muito comum que ocorre em todas as 13 (treze)

salas de aula na Escola referida. A origem provável dessa manifestação patológica se dá devido à ausência de contraverga e erro de execução. Elas ocorrem em paredes de alvenaria formadas nos cantos da abertura, com a característica de 45° como demonstra a Figura 10, (THOMAZ, 1989).

O método escolhido para a recuperação de fissuras, a patologia mais recorrente, consiste em preencher a abertura da fissura com mástique acrílico, conforme a Figura 12, em seguida, pode-se estruturar a área com a aplicação da tela não-tecido à base de fibras de vidro de monofilamento contínuo e posteriormente aplicando a pintura flexível. (MANUAL TÉCNICO: RECUPERAÇÃO DE ESTRUTURAS – VEDACIT, 2014).
