## **ESTUDO DE CASO: LEVANTAMENTO DAS MANIFESTAÇÕES PATOLÓGICAS EM UMA ESCOLA MUNICIPAL LOCALIZADA EM CASCAVEL – PR**

### **CASE STUDY: SURVEY OF PATHOLOGICAL MANIFESTATIONS IN A MUNICIPAL SCHOOL LOCATED IN CASCAVEL – PR**

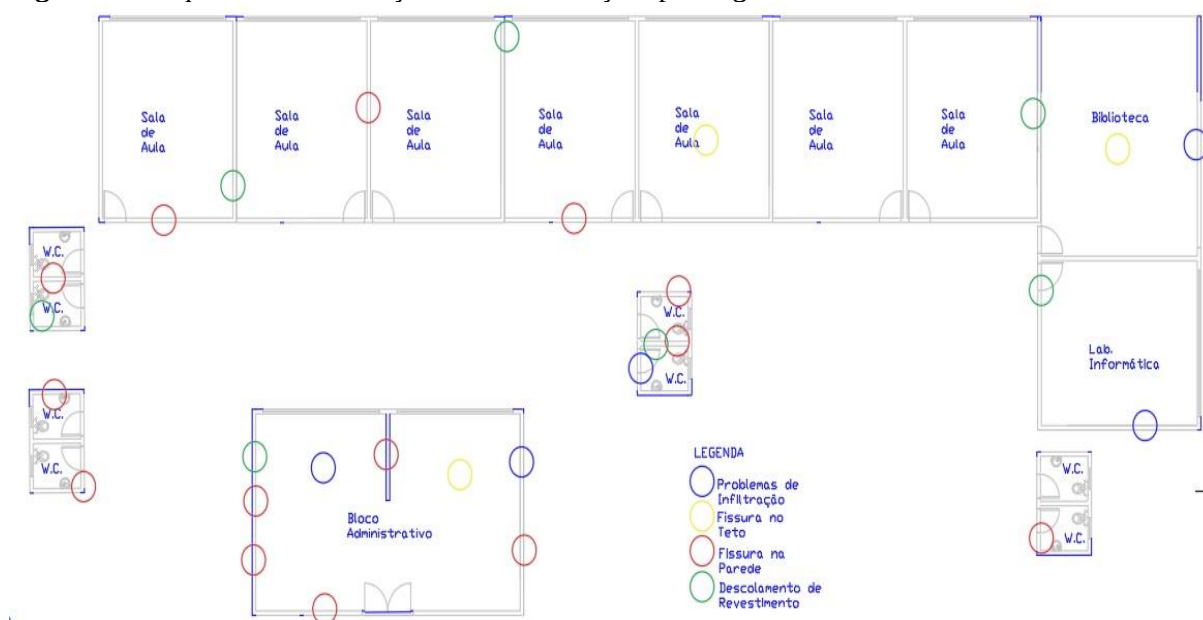
**Figura 7:** Croqui com a localização das manifestações patológicas.

Para cada tipo de manifestação patológica encontrada foi proposto um método de correção. Para representação da localização onde as mesmas foram observadas foi elaborado um croqui, como mostra a figura 7.

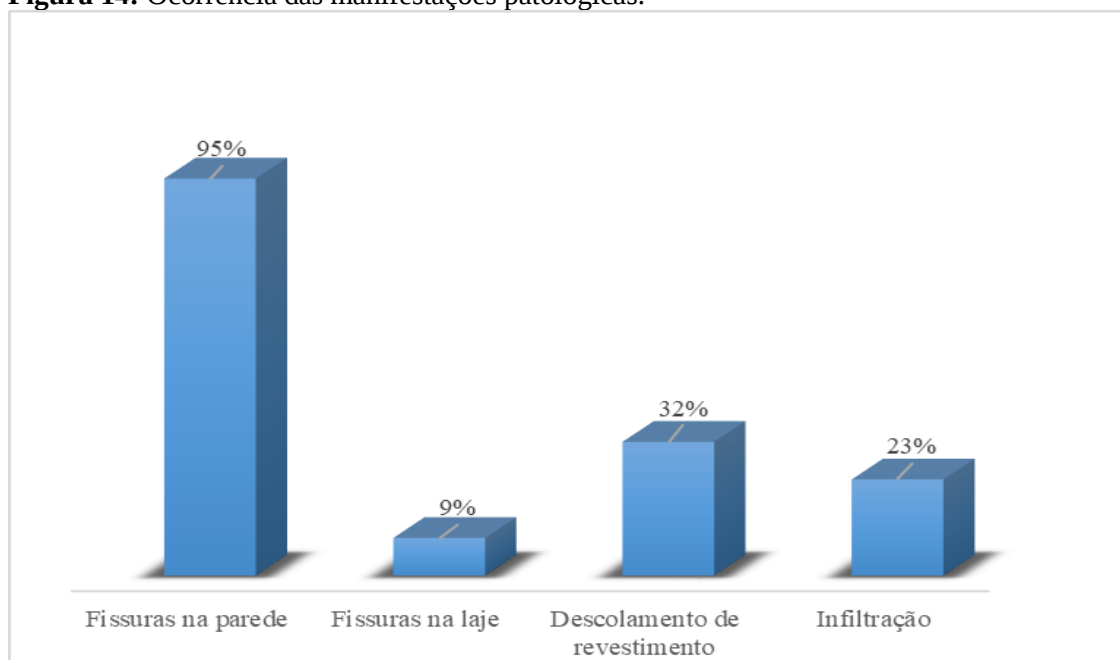
**Figura 14:** Ocorrência das manifestações patológicas.

A partir dos resultados obtidos observou-se que 95% das unidades apresentam problemas em relação às fissuras nas paredes causadas por diversos fatores como recalque de fundação, retração da argamassa e falta de amarração entre os elementos das paredes, essas fissuras não apresentam riscos à estrutura e à segurança dos usuários, excetuando-se os casos onde foram provavelmente foram causadas devido ao recalque de fundação, porém gera desconforto visual e compromete a estética dos ambientes.

Na sequência 32% das unidades estão com problemas de descolamento de revestimento da alvenaria, foi observado, em todos os casos, o traço incorreto do reboco, já que este apresentou aspecto poroso e se desagregava facilmente por meio de contato com a camada afetada, reduzindo a aderência com o emboço e a pintura. A infiltração ocorreu em 23% das unidades, devido à falta impermeabilização, falta de manutenção na caixa d'água e telhados e infiltração de umidade através das fissuras. Com menor ocorrência, porém não menos importante, as fissuras nas lajes foram verificadas em apenas 9% das unidades, tendo como prováveis causas o subdimensionamento da armadura ou a retração do concreto não respeitado o tempo cura na etapa de execução.
