**LEVANTAMENTO DAS CONDIÇÕES DE ACESSIBILIDADE FÍSICA NAS  
CALÇADAS EM TRECHOS DA RUA NEREU RAMOS E JORGE LACERDA, NA  
CIDADE DE CASCAVEL/PR**

**CASCAVEL - PR  
2018**

Trabalho apresentado na disciplina de Trabalho de Conclusão de Curso II, do Curso de Engenharia Civil, do Centro Universitário Assis Gurgacz, como requisito parcial para obtenção do título de Bacharel em Engenharia Civil.

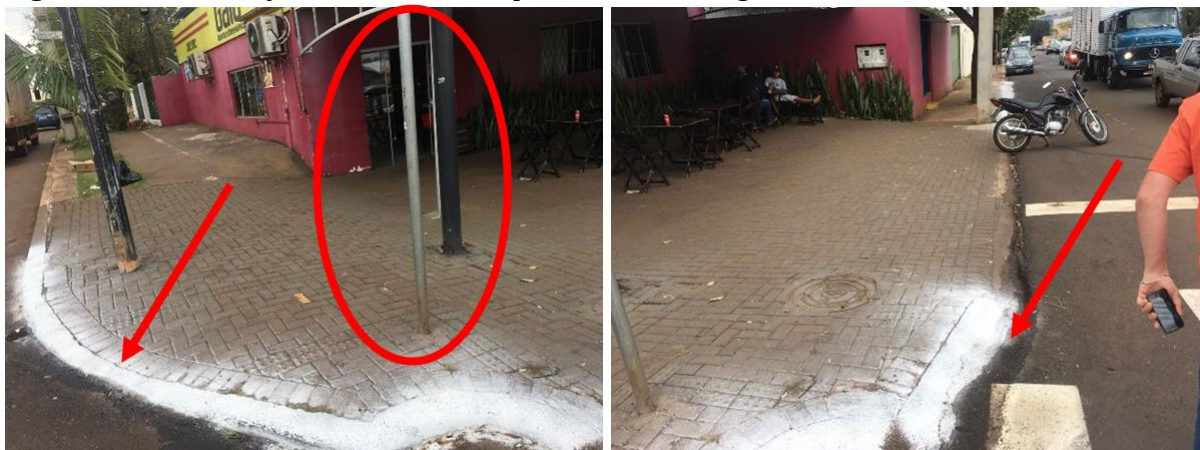
**Figura 35:** Localização do trecho 01 e quadras – Rua Jorge Lacerda

Na esquina da Rua Manaus com a Rua Jorge Lacerda (Tabela 01), conforme a Figura 35, observou-se a existência de piso antiderrapante, e sinalização tátil direcional e de alerta. Porém, na área de circulação constatou-se a existência de postes de sinalização como placas e sinaleiro, o que impede a circulação com segurança dos pedestres e cadeirantes. Na esquina não existe um desnível entre a calçada e a rua, inexistindo o meio fio. A calçada está no mesmo nível da via, porém não configura uma rampa acessível conforme a norma determina. Essa foi sinalizada com tinta *spray* na cor branca, e não apresenta o Símbolo Internacional de Acessibilidade (SIA). A inexistência de um desnível com o meio fio, permite que em dias de chuva a água invada a calçada.

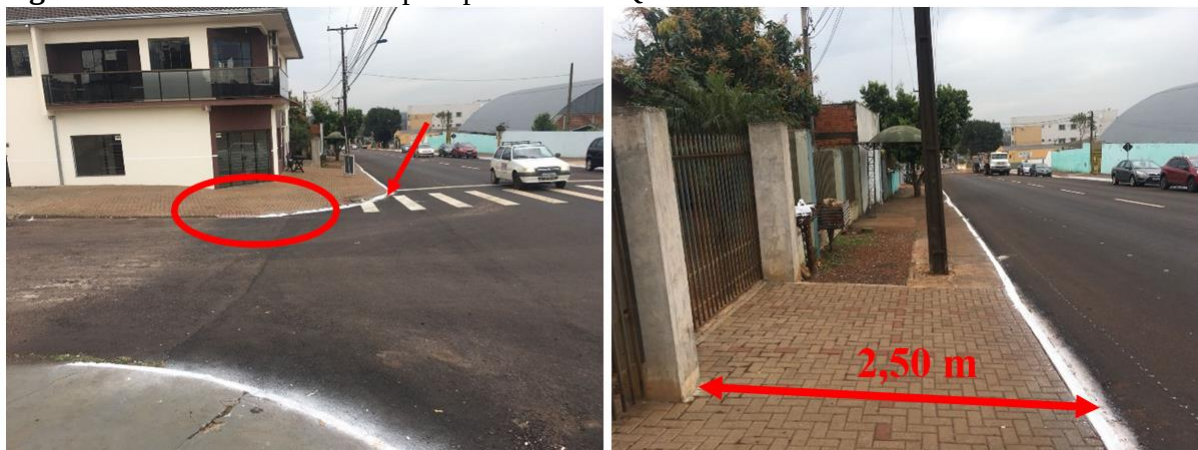
**Figura 38:** Inexistência de rampa e piso tátil na Quadra 05

calçada não possui desnível com relação a rua, assim como ausência do meio fio. Nesse trecho apenas a calçada regular e a faixa de circulação livre de 2,50 metros estão de acordo com a norma, tornando-se necessário a readequação das rampas nas esquinas e, também, a instalação do piso tátil direcional e alerta (Figura 38).

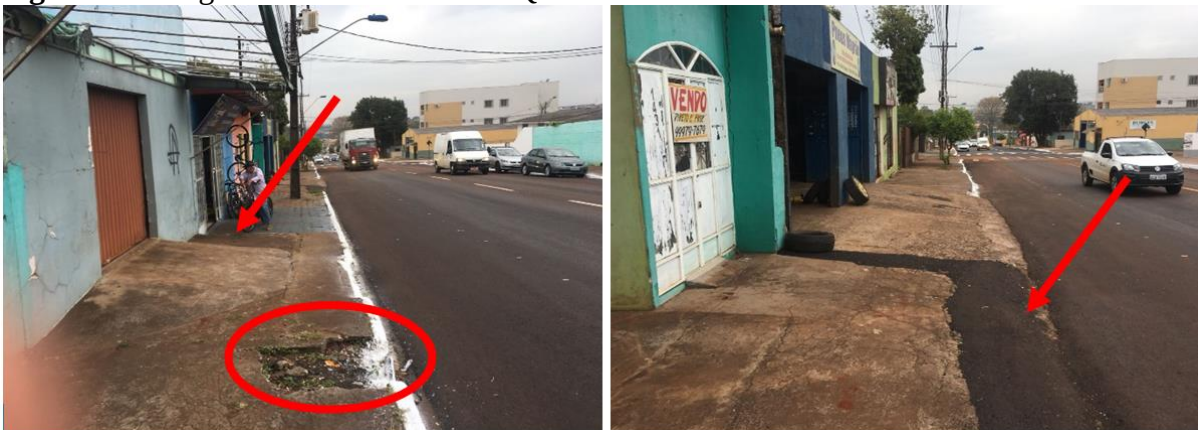
**Figura 39:** Irregularidade em trecho da Quadra 05

Na Figura 39 destaca-se a calçada danificada próxima ao meio fio, e também o desnível em função da rampa de acesso de uma garagem. Esse desnível deveria receber tratamento interno ao lote, não devendo utilizar da faixa de circulação comum. A continuidade da calçada possui revestimento antiderrapante, porém irregular, onde se observou que foi utilizado um material asfáltico para conserto da calçada, causando irregularidade na circulação. No trecho não foi instalado o piso tátil direcional, assim como não existe o piso tátil de alerta no perímetro do poste de iluminação, recomendado para alertar deficientes visuais.

Além da necessidade de readequação do revestimento das calçadas, também se faz necessário a readequação das guias rebaixadas de acesso dos veículos e a instalação do meio fio, determinando o limite entre a calçada e a via de circulação dos veículos.

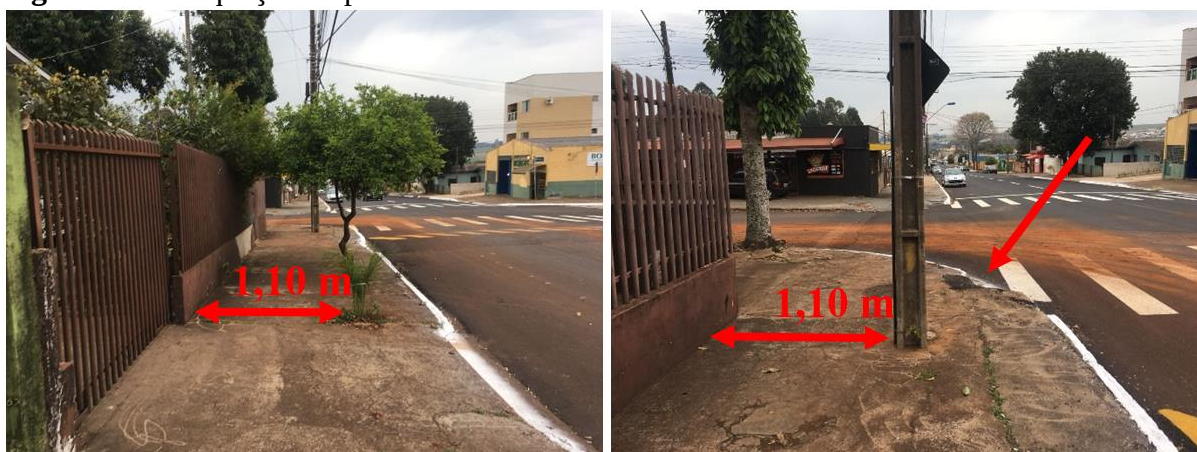
**Figura 40:** Adequação de piso tátil de alerta em áreas de obstáculos

Na sequência da quadra 05 até a esquina (Figura 40), as condições das calçadas apresentam as mesmas não conformidades das demais. Estavam danificadas, havia árvores e postes de iluminação reduzindo a faixa de circulação livre, possuindo 1,10 m, estando fora do recomendado pela norma. Na esquina não existe rampas de acesso, símbolo internacional de acesso, piso tátil direcional e alerta. Observou-se a existência de meio fio e a distinção da guia rebaixada para acesso de veículos, porém toda a extensão foi pintada na cor branca, onde na guia rebaixada deveria estar sinalizada na cor amarela, informando a impossibilidade de estacionamento de veículos.

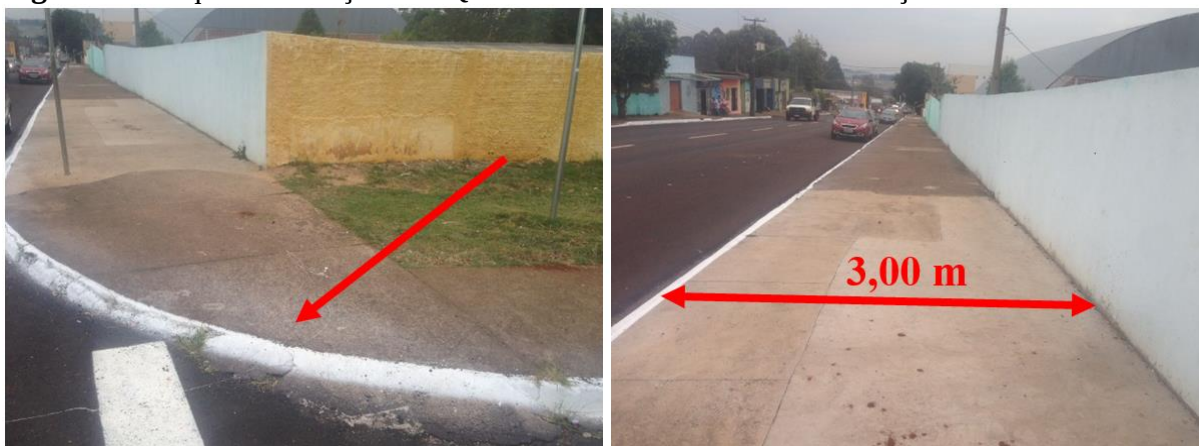
**Figura 45:** Esquina da calçada da Quadra 209B e continuidade da calçada

Na quadra 209B existe um colégio e um posto de saúde. Em relação a esquina do colégio esta não possui guias rebaixadas, o símbolo internacional de acesso, piso tátil de alerta e direcional. A calçada é continua antiderrapante e uniforme, com faixa livre de circulação de 3,00 m, porém sem piso tátil de alerta e direcional (Figura 45).

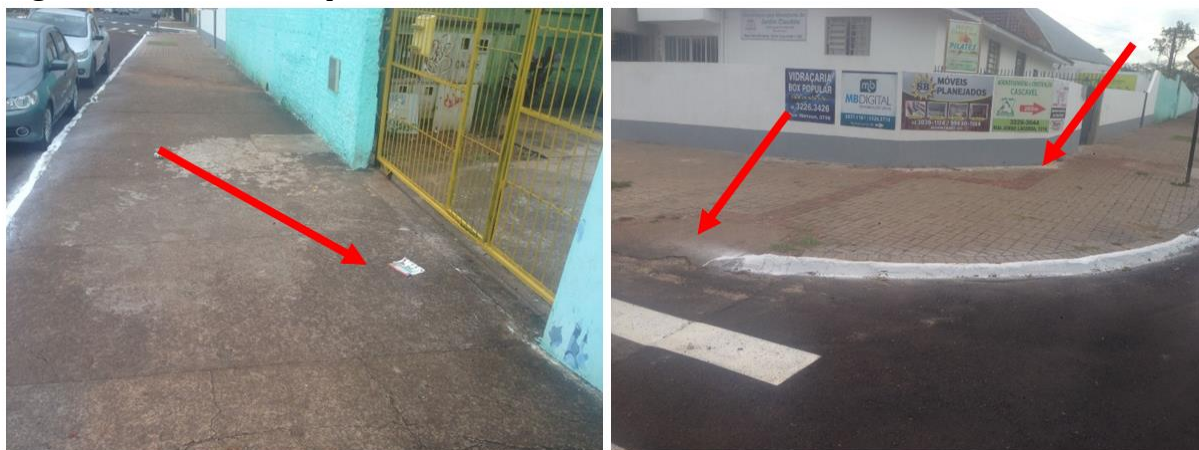
**Figura 46:** Trecho da esquina do Posto de Saúde da Quadra 209B

Na esquina do Posto de Saúde o piso encontra-se adequado, com rampas de acesso dimensionadas de acordo com a NBR 9050 (ABNT, 2015), acompanhado do piso tátil de alerta e direcional, porém não existe o SIA identificado na rampa. O acesso do portão da escola não

possui sinalização adequada, porém possuem revestimento antiderrapante e dimensões adequadas (Figura 46).

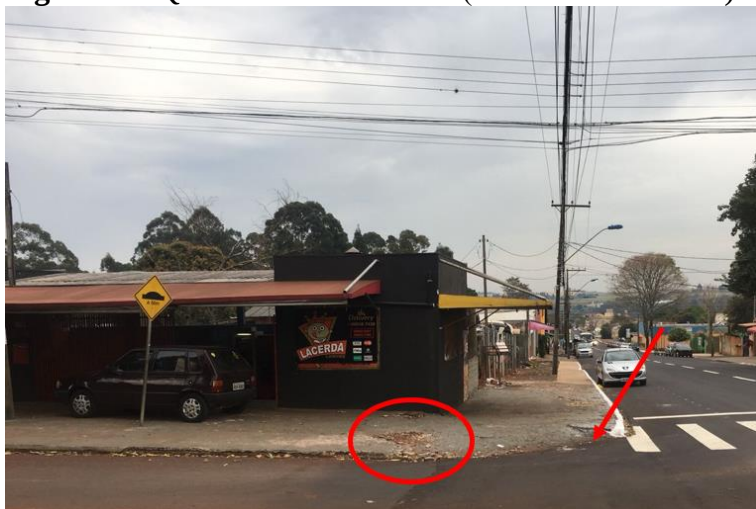
**Figura 50:** Quadra 06 – Trecho 02 (sentido sul → norte)

Na Quadra 06, esquina da Rua Hélio Richard com a Rua Jorge Lacerda, (Figura 50) observou-se a existência de revestimento inadequado do piso, onde correções com massa cimentícia sobre o bloco sextavado não configuram uma camada única e segura para a circulação. Na esquina, não existe rampa acessível e piso tátil conforme a norma determina, e entre a calçada e a rua, não existe o meio fio, o que não garante a segurança dos pedestres. A calçada está no mesmo nível da via, mas não configura uma rampa para pedestres, situação também descrita na Tabela 3 do Trecho 01.

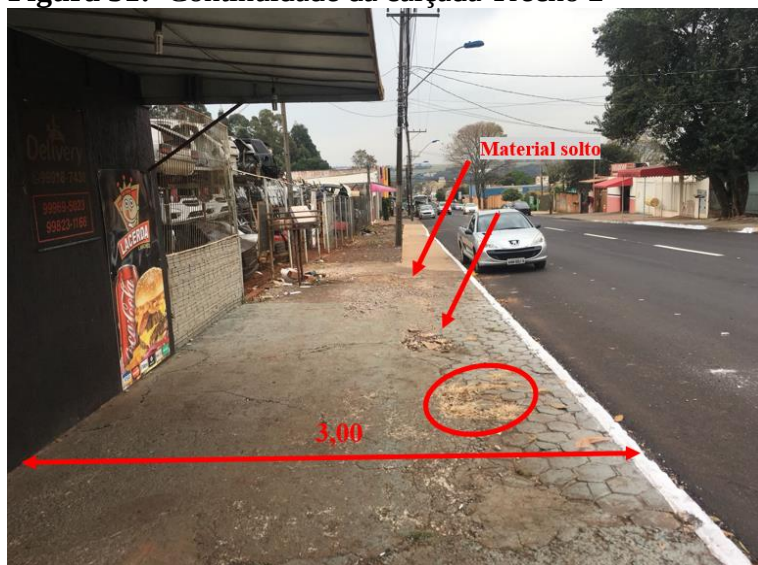
**Figura 51:** Continuidade da calçada Trecho 2

É possível observar na Figura 51 que o revestimento da calçada não apresenta segurança para a circulação dos pedestres, onde a irregularidade causada pelo revestimento pode provocar acidentes na circulação dos pedestres, além de material (pedra) solto conforme indicado na figura.

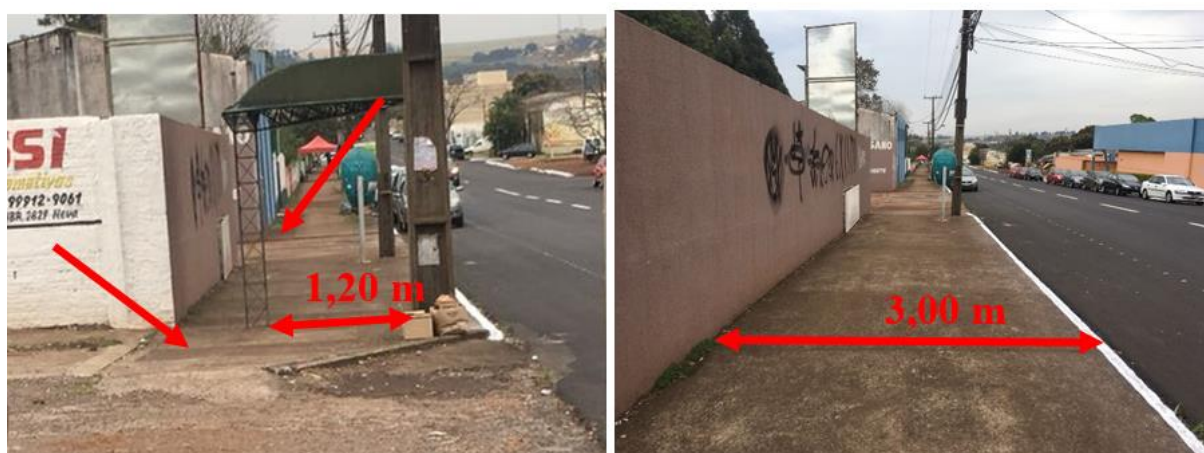
**Figura 55:** Início da Quadra 34

A quadra 34 apresenta revestimento monolítico em maior parte de sua extensão. Na Figura 55, ilustra-se o início da quadra, que por não configurar uma esquina e a inexistência de revestimento da calçada descrita anteriormente possui desnível e o início inadequado a norma de acessibilidade. O revestimento do piso é em cimento alisado, em camada única e regular, não existindo piso tátil de alerta e direcional e sua extensão. A existência de um ponto de ônibus e dos postes de iluminação não comprometem a circulação que possui dimensão superior aos 0,80 metros determinado pela norma.

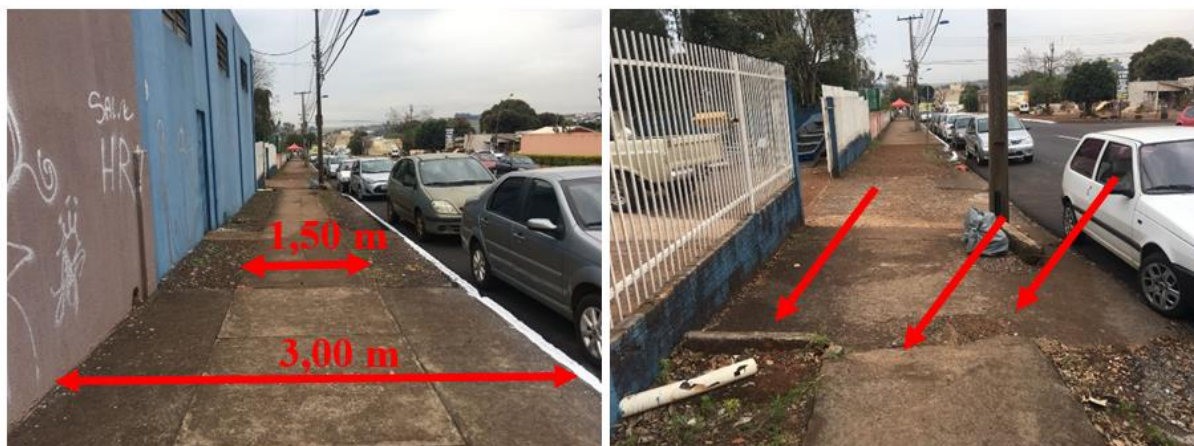
**Figura 56:** Estreitamento da calçada na Quadra 34

Na Figura 56, o revestimento da calçada é realizado parcialmente, com uma largura de 1,50 metros, centralizado na largura total de 3,00 metros da calçada. Essa disposição permite que os postes fiquem em uma faixa de serviço próximo a guia do meio fio. Ao final da calçada existe uma contenção que determina um degrau, na faixa de recuo próximo ao muro, o que não impede a circulação. A insegurança deste trecho é em função do material pedregoso solto, da calçada quebrada e da falta de continuidade da faixa de 1,50 metros, destacados na figura.

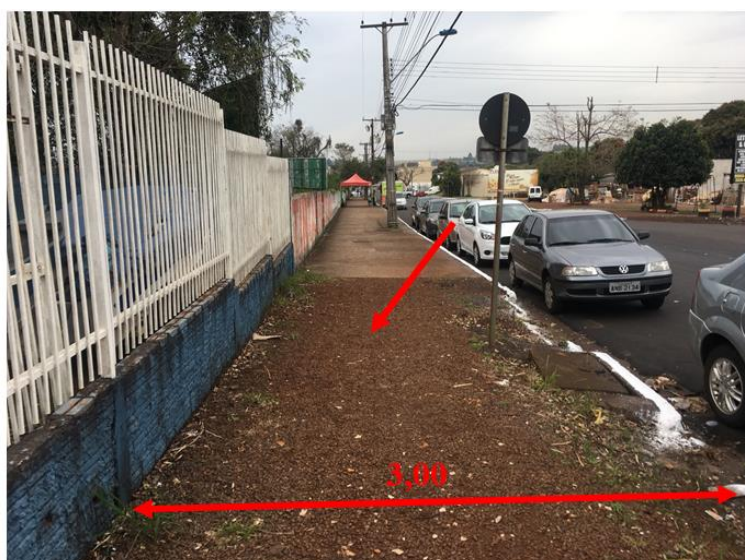
**Figura 57:** Estreitamento da calçada na Quadra 34

Ao final desse trecho de calçada (Figura 57), a inexistência de revestimento define uma área de circulação inadequada a norma de acessibilidade e a legislação municipal. O não atendimento das recomendações pode ser identificado pelo revestimento em pedra brita, o que deixa a superfície irregular e insegura para o deslocamento, ausência de meio fio em dimensões adequadas, falta de tratamento da tampa de concessionária, piso tátil e direcional, dentre outros itens da norma.

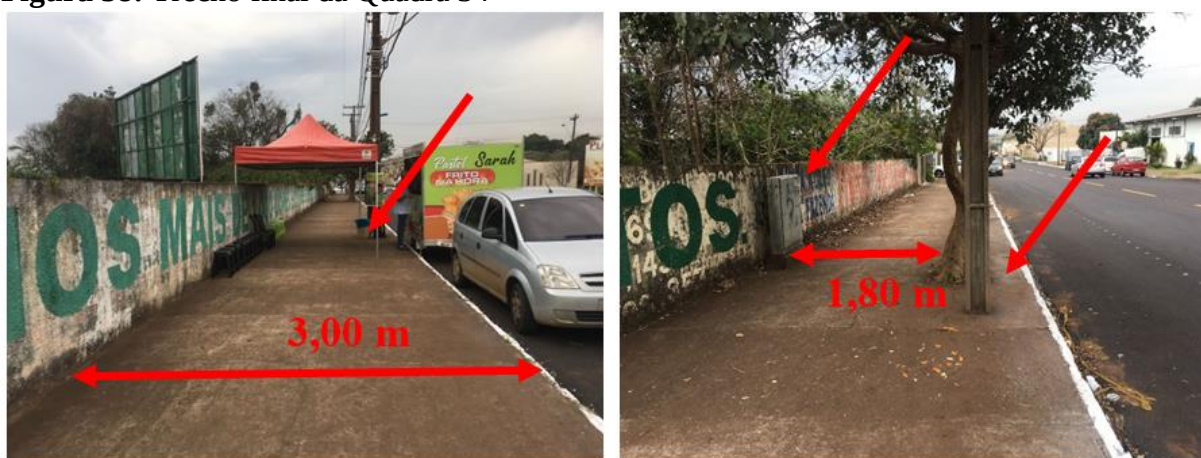
**Figura 58:** Trecho final da Quadra 34

Concluindo a descrição da Quadra 34, ilustra-se na Figura 58 a calçada monolítica regular com cimento alisado. Esse revestimento permite segurança na circulação, porém a

ausência de piso tátil de alerta e direcional não contempla total atendimento da norma. Observa-se a existência de uma barraca e bancos de um comércio, o qual não influencia na faixa livre de circulação. Árvore e postes desse percurso estão localizados próximo a guia do meio fio, na faixa de serviço, não impedindo a circulação, e a espécie da árvore implantada não possui raízes expostas, o que não danificou ou provocou a quebra da calçada. Uma caixa de telefonia instalada próximo ao muro não impede a circulação, apenas reduz a faixa livre de 3,00 metros para 1,80 metros de largura.

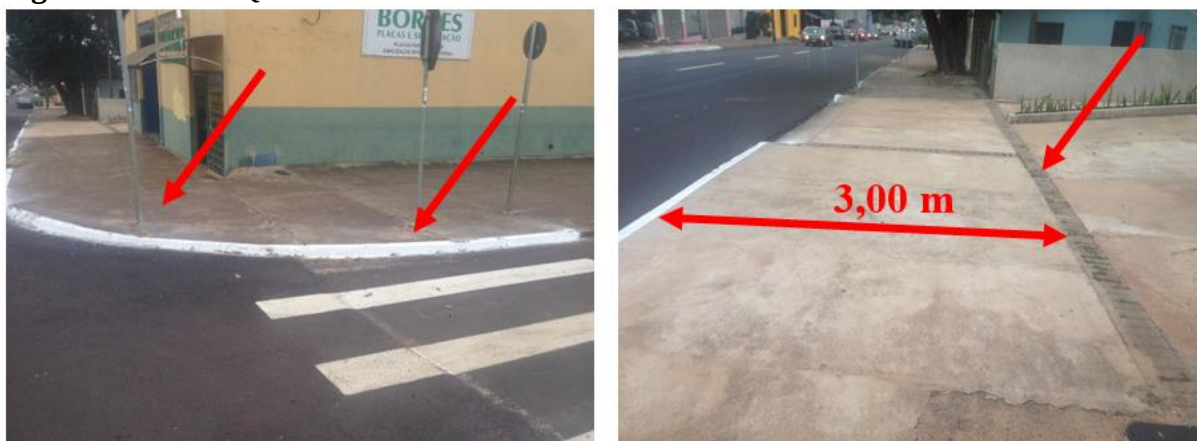
**Figura 59:** Início Quadra 209 C

A Quadra 209 C, localizada entre os encontros das ruas Jorge Lacerda e Hélio Richard, possui seu início ilustrado na Figura 59, e como observa-se a calçada possui o revestimento em cimento alisado e uniforme, com largura de 3,00 metros livre. Porém na esquina não existe guia rebaixada para cadeirantes, Símbolo Internacional de Acesso (SIA) e piso tátil direcional e alerta, principalmente na base dos postes das placas de sinalização, alertando o risco de obstáculo. No acesso de veículos, determinado pela guia rebaixada e no alinhamento predial, observa-se uma faixa de piso tátil de alerta, indicando atenção para a circulação de veículos.

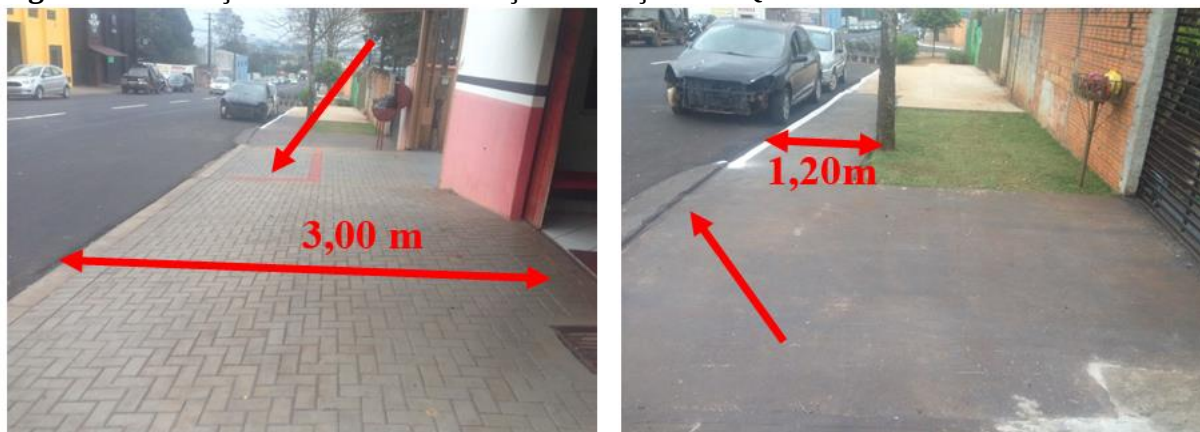
**Figura 61:** Redução da faixa de circulação da calçada na Quadra 209 C

Continuando a descrição das calçadas da Quadra 209 C, observa-se na Figura 61 que o revestimento é monolítico em piso intertravado ou em cimento alisado, com largura de 3,00

e 1,20 metros. Na guia rebaixada para acesso de veículos, a sinalização tátil de alerta é realizada conforme recomenda a Lei municipal somente onde a calçada é em paver, já no outro acesso de veículos ilustrado, o piso de alerta ou direcional, não é aplicado.

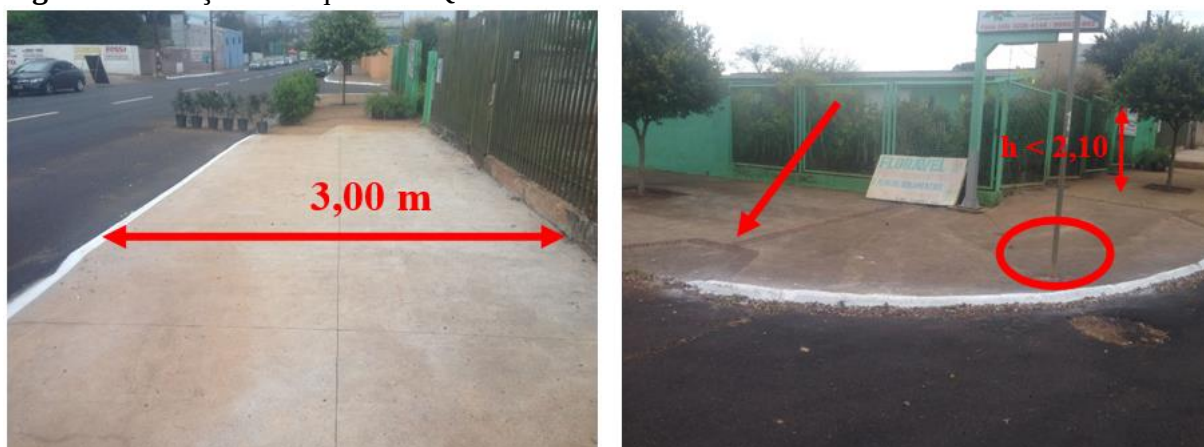
**Figura 62:** Calçada e esquina da Quadra 209 C

A Figura 62 apresenta o final da Quadra 209 C, na rua Jorge Lacerda com a Rua Pinheiro Machado, e assim como no início do trecho descrito o piso é uniforme, em cimento alisado, sem piso tátil de alerta, porém na esquina observa-se a guia rebaixada executada conforme recomendações da norma, não constando apenas o Símbolo Internacional de Acesso. Nos postes de sinalização não se identificou a sinalização de alerta e a árvore existente, apesar de não apresentar raízes expostas, ainda está em uma altura inferior a 2,10 metros livre, sendo um obstáculo para os pedestres.

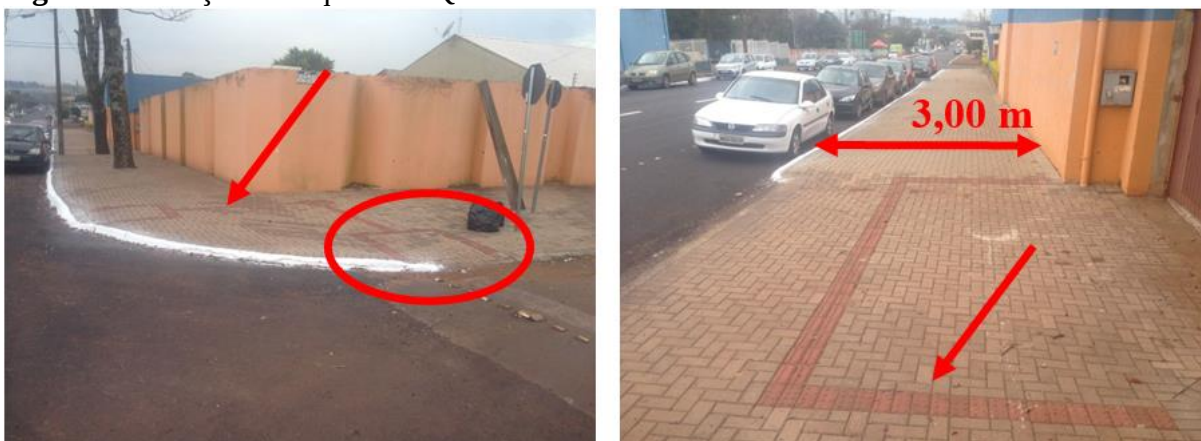
**Figura 63:** Calçada e esquina da Quadra 35

A Quadra 35 possui em toda a sua extensão a calçada com uma largura de 3,00 metros, revestido em paver. Na esquina da Rua Jorge Lacerda com a Rua Pinheiro Machado, ilustrado na Figura 63, a rampa de acesso foi realizada conforme dimensões da NBR 9050 (ABNT, 2015), com a utilização do piso tátil na rampa e parte do percurso, mas não foi realizada a pintura do símbolo de acesso. No acesso de veículos, aplicou-se o piso tátil de alerta sinalizando a saída de veículos, e proporcionando a segurança dos pedestres.

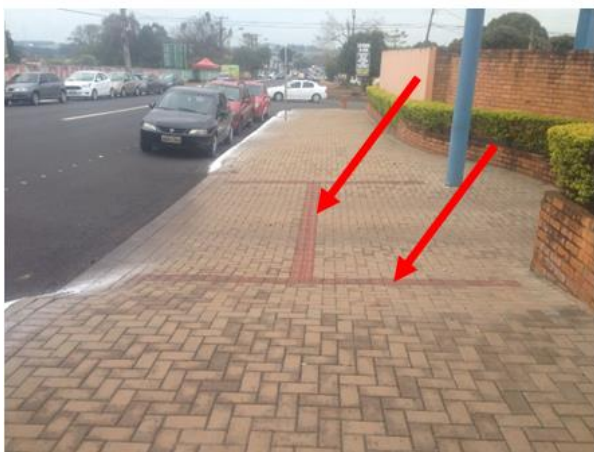
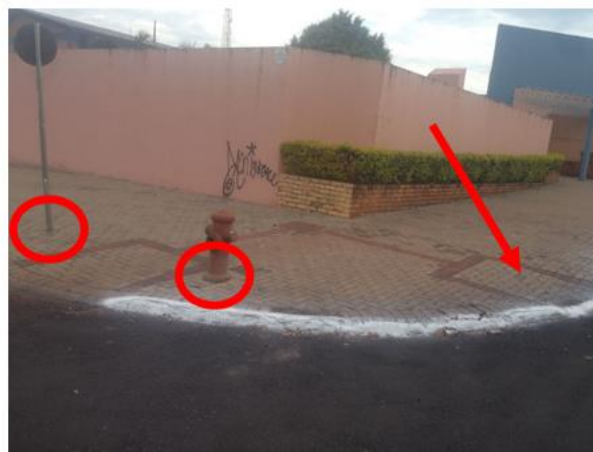
**Figura 64:** Piso tátil de alerta e direcional aplicado na Quadra 35

Na Figura 64, ilustra-se a continuidade da Quadra 35 e a esquina da Rua Jorge Lacerda com a Rua Alcir da Mota, e conforme observa-se a calçada realizada em paver, utilizou o piso tátil de alerta e direcional em alinhamento com a guia rebaixada, e na esquina as rampas foram executadas de acordo com as dimensões e padrões da norma, faltando apenas a pintura do SIA. Destaca-se na Figura 29 a existência de um poste de placa de sinalização e um hidrante de calçada, próximo a uma das rampas, os quais não possuem a devida sinalização tátil em seu perímetro.

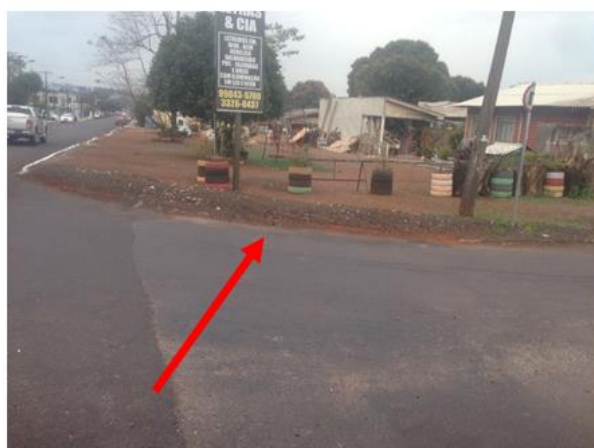
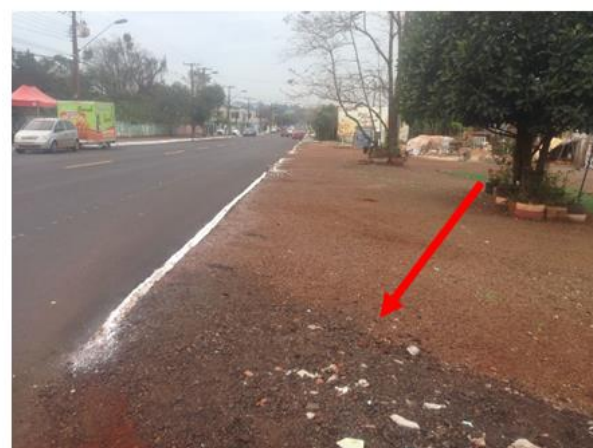
**Figura 65:** Ausência de revestimento na calçada da Quadra 31

Contrária da situação anteriormente descrita, a calçada da Quadra 31 é inexistente. Ilustrada na Figura 65, esta não possui nenhum tratamento ou revestimento de superfície, além de pedra brita, solo e vegetação rasteira. A esquina não possui guia de meio fio, rampas, piso tátil ou sinalização de acesso através do SIA. Conforme destacado na figura, a esquina parcialmente possui um revestimento asfáltico provavelmente em decorrência da execução da pavimentação das vias de veículos, mas em nenhum aspecto é regular a norma de acessibilidade ou de Calçadas, regulamentada pela Lei nº 5.744 (Cascavel, 2011).

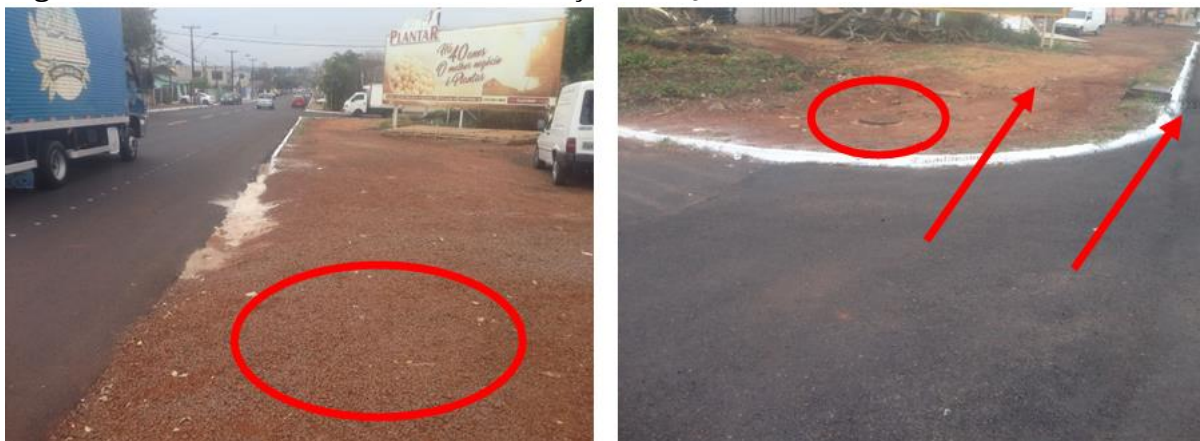
**Figura 66:** Ausência de revestimento na calçada da Quadra 31

A esquina oposta da mesma quadra, não atende nenhum item da norma de acessibilidade, como rampa, sinalização, revestimento uniforme e piso tátil, entre outros, principalmente em função da inexistência de pavimentação. Destaca-se na Figura 66, uma tampa de concessionária e uma grelha de captação pluvial, que não possuem tratamento em nível com a faixa de circulação, e evidencia-se o uso de vegetação rasteira tipo grama e pedra brita como cobertura do solo, totalmente em desacordo com os parâmetros de acessibilidade.

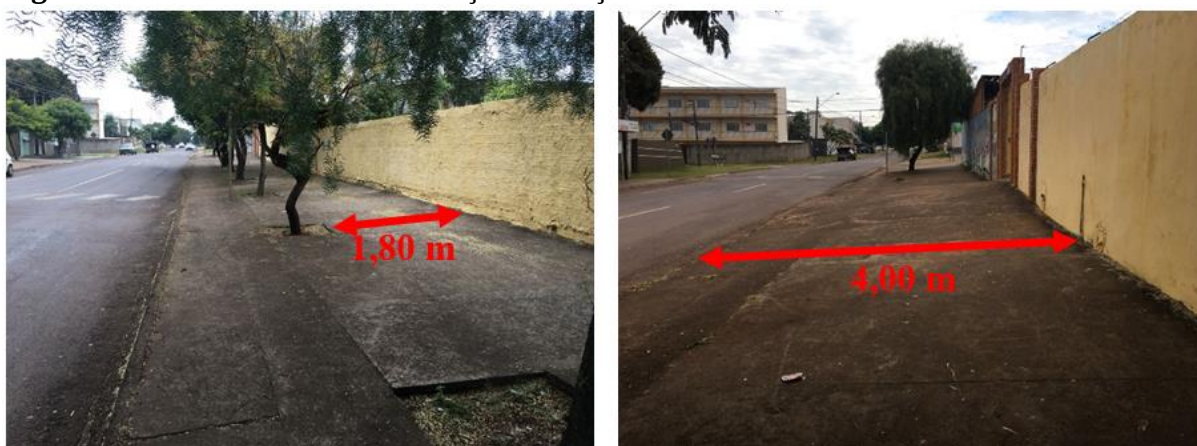
**Figura 71:** Revestimento e arborização da calçada

A sequência do percurso possui a calçada uniforme, antiderrapante e com a largura total de 4,00 metros. Na Figura 71, ilustra-se a calçada que apresenta uma condição adequada de revestimento, com árvores de médio porte que não possuem raízes expostas e estão implantadas na faixa de serviço, permitindo uma faixa livre para circulação de 1,80 metros. A inexistência de piso tátil não permite classificar a calçada como totalmente adequada e a queda de flores e folhas das árvores, podem tornar o piso escorregadio.

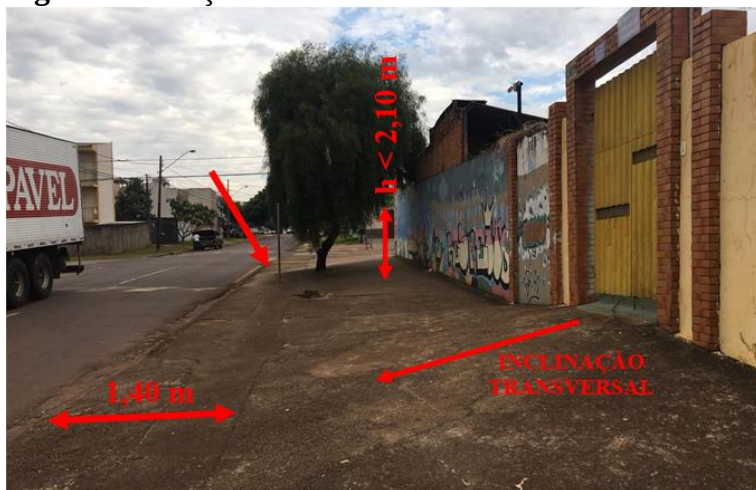
**Figura 72:** Calçada de acesso à escola

Na extensão da calçada até a esquina, é possível verificar a existência de uma árvore de médio porte, porém a falta de manutenção e poda determinam uma altura inferior a 2,10 metros, sendo um obstáculo para a circulação de pedestres (Figura 72). Uma rampa no sentido transversal da calçada proporciona o acesso ao portão da escola, porém uma faixa de 1,40

metros de largura permite que o pedestre transite em nível, de acordo com a inclinação longitudinal da via de circulação dos veículos. Na faixa de serviços, próximo ao meio fio, uma placa de sinalização não impede a circulação, e não demonstra risco para os pedestres.

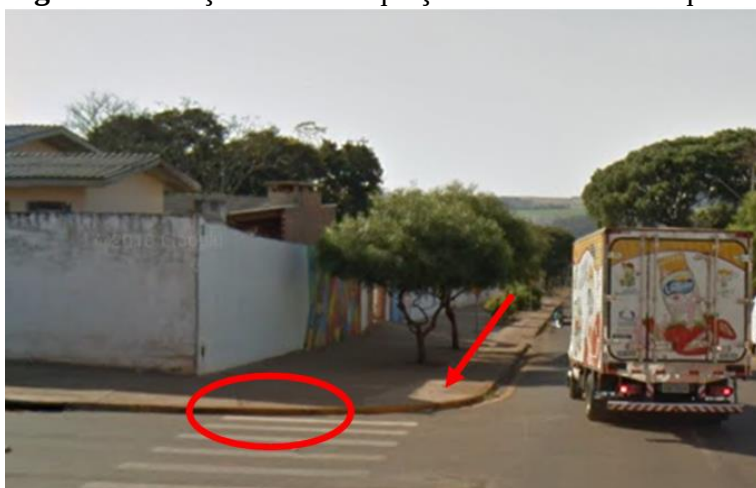
Na esquina da Rua Tuiuti, final do trecho analisado (Figura 73), observa-se a ausência de rampa, pista tátil, sinalização, mantendo apenas a característica do revestimento do piso em cimento alisado, uniforme e sem obstáculos na superfície.

**Figura 73:** Calçada sem adequações de acesso na esquina

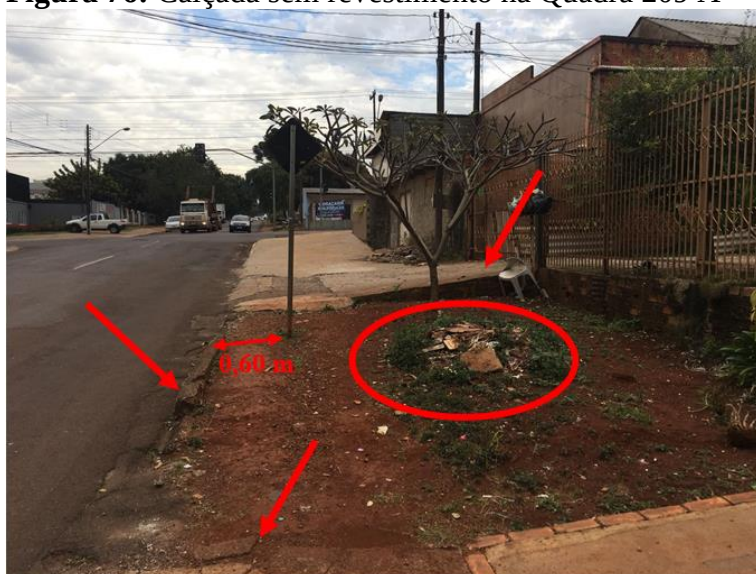
Na Figura 76, observa-se que a calçada foi executada apenas no acesso de veículos, em desacordo pois apresenta piso com irregularidades devido as emendas, além de uma inclinação transversal superior a 12,5% para adequações recomendada na norma de acessibilidade. No restante da calçada não existe qualquer tipo de revestimento, sendo que no solo além de exposto apresenta algumas pedras soltas, vegetação rasteira e entulho, além de uma placa de sinalização e uma árvore com altura inferior a 2,10 metros. Destaca-se a guia do meio fio que está danificada, e a largura da faixa livre para circulação inferior a 0,80 metros recomendado, com 0,60 metros, determinando a necessidade de deficientes e cadeirantes circularem na via destinado aos veículos, expondo estes ao risco.

**Figura 76:** Calçada sem revestimento na Quadra 209 A

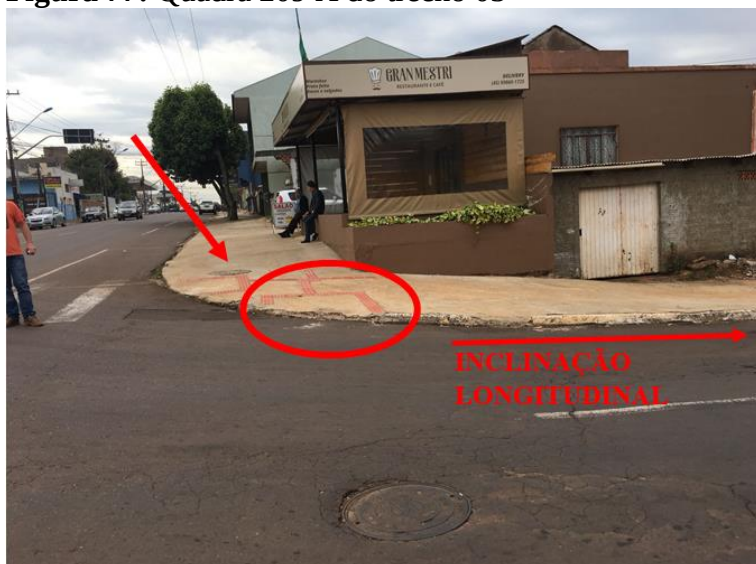
**Figura 77:** Quadra 209 A do trecho 03

Conforme destacado na Figura 77, a calçada possui um desnível acentuado que acompanha a rua no sentido longitudinal, e está de acordo com a Lei nº 5.744 (Cascavel, 2011), a qual descreve que a inclinação da calçada deve ser a mesma que a da via de circulação de veículos, atendendo também a norma de acessibilidade NBR 9050 (ABNT, 2015), que recomenda o máximo de 8,33% para edificações novas, e 12,5% em obras de adaptação ou readequação. Nesse trecho a calçada foi executada com cimento alisado, configurando uma superfície uniforme, sem desníveis e antiderrapante, e no desnível entre a via e o meio fio da esquina, foi adequada uma rampa de acesso para cadeirantes com piso tátil de alerta e direcional. Na tampa da concessionária de água e esgoto foi realizado o tratamento adequado, em nível com a calçada.

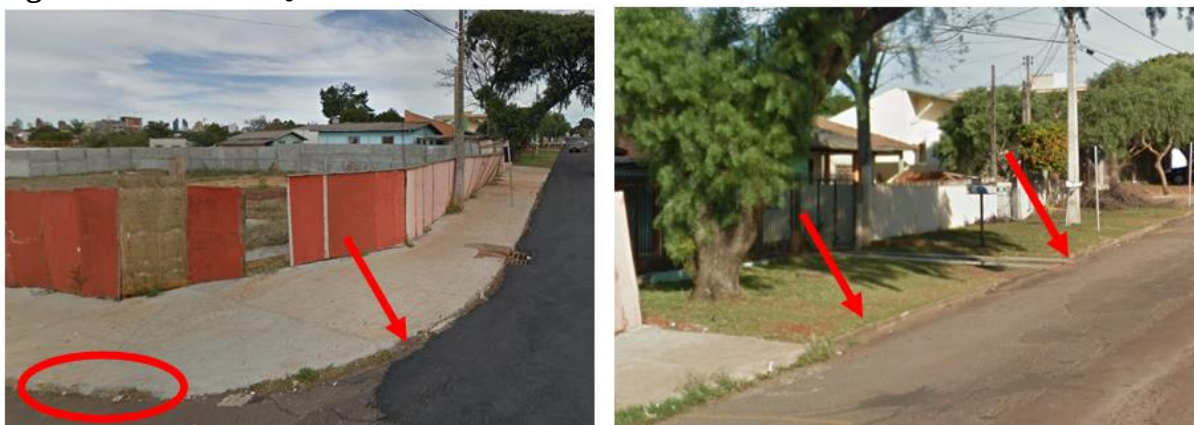
**Figura 78:** Início da Quadra 209 B do trecho 03

Iniciando na Rua Hélio Richard, a descrição da Quadra 210 B apresenta em seu início revestimento em cimento alisado, como ilustrado na Figura 78. Apesar do revestimento antiderrapante e uniforme, a calçada não possui piso tátil, e na esquina não foram executadas as rampas de acessibilidade identificados com o Símbolo Internacional de Acesso. Também foi verificado que a guia do meio fio não possui um desnível considerável com relação a via, não garantindo a segurança dos pedestres. As calçadas dos lotes seguintes não possuem

revestimento nas calçadas para circulação de pedestres, apenas o acesso dos veículos possui revestimento de piso.

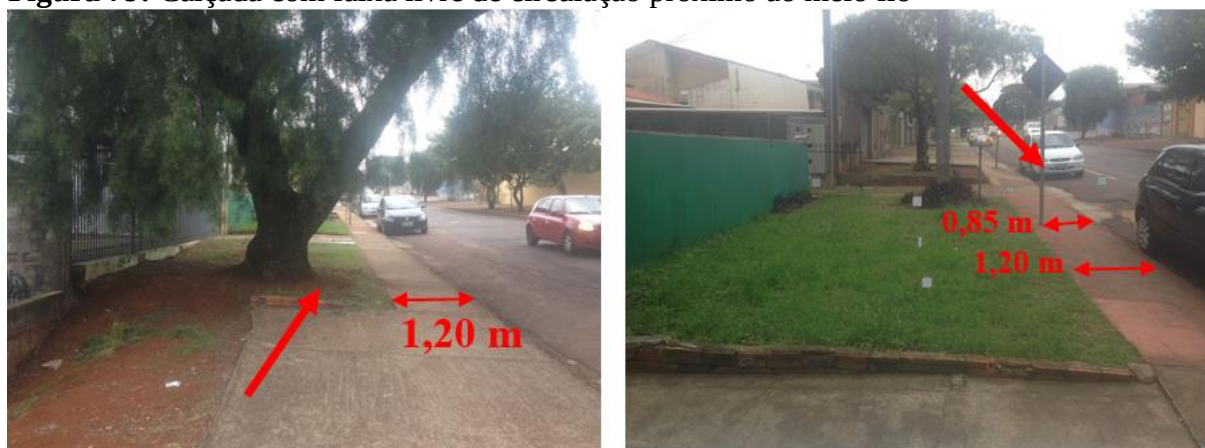
**Figura 79:** Calçada com faixa livre de circulação próximo ao meio fio

Na Figura 79 é ilustrado outra situação das calçadas da Quadra 209 B, onde a faixa de pedestres foi localizada próximo ao meio fio, com uma largura de 1,20 metros, revestimento em cimento alisado, porém sem a aplicação do piso tátil. Na área livre restante foi realizado o plantio das árvores, de maneira que não danifiquem o revestimento. Destaca-se uma placa de sinalização, que reduz a passagem de pedestres para 85 centímetros, como os casos descritos anteriormente, a base da placa não possui a sinalização tátil de alerta.

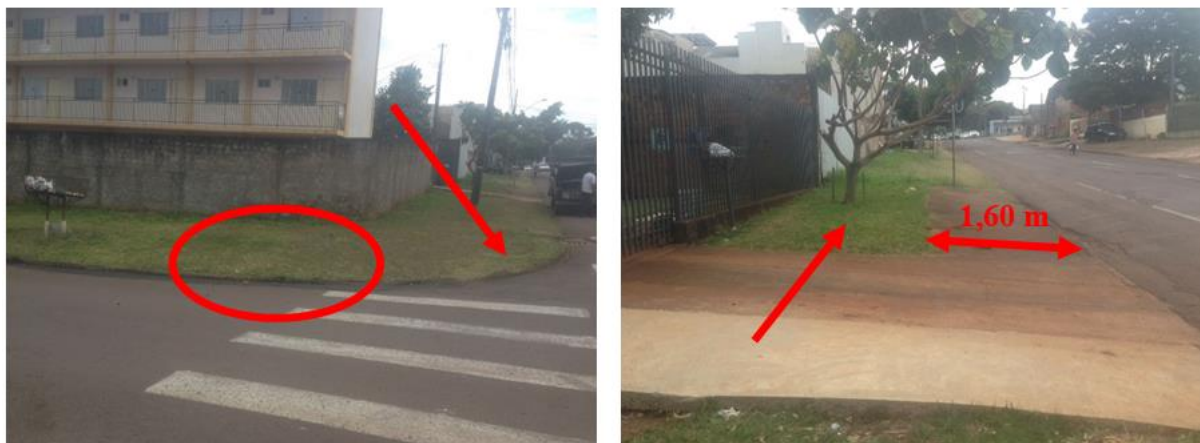
**Figura 82:** Esquina da Rua Tuiuti e Nereu Ramos - Quadra 210 B

A Quadra 210 A, é descrita iniciando pela Rua Tuiuti esquina com a Nereu Ramos, sentido Rua Manaus. Nesse trecho é possível verificar uma grande parte das calçadas sem revestimento de piso, somente cobertura vegetal, conforme ilustra-se na Figura 82. Em decorrência da ausência de revestimento, também não foi encontrado rampa de acessibilidade na esquina, piso tátil, sinalização conforme padrões do SIA e faixa de circulação com dimensão mínima de 0,80 metros. Na sequência, apesar da existência de cobertura vegetal com grama, foi realizada a calçada de acesso dos veículos ao lote e uma faixa de circulação com 1,60 metros de largura com cimento alisado, uniforme e antiderrapante, acompanhando a inclinação da rua, sem a aplicação do piso tátil de alerta e direcional. A árvore existente está localizada na faixa coberta com vegetação rasteira, próximo ao alinhamento predial e não determina nenhum obstáculo na circulação, como raízes expostas ou altura inferior a 2,10 metros.

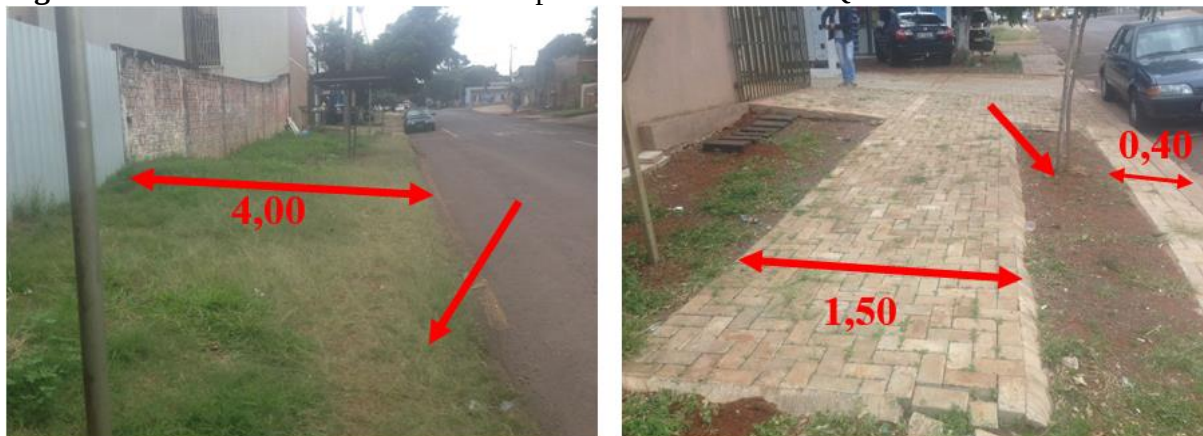
Na continuidade do percurso, observa-se que parte das calçadas não possuem faixa de circulação para pedestres. Na Figura 83, a vegetação na calçada possui altura mais elevada próxima ao muro, e na guia rebaixada um maior desgaste provavelmente pela circulação de pedestre. No trecho que proporciona uma sequência do percurso, a calçada foi executada com piso intertravado, o qual obedece às dimensões e os padrões tanto da legislação municipal, quanto da norma de acessibilidade, mas não tem continuidade em nenhuma das extremidades. Obedecendo a Lei de Calçadas, identifica-se uma faixa de 40 centímetros próximo ao meio fio, uma faixa de serviços com 60 centímetros, e uma faixa central com uma largura de 1,50 metros.

Nesse trecho não foi observado a instalação de piso tátil direcional na faixa de circulação, nem piso tátil de alerta na área de acesso de veículos.

**Figura 83:** Ausência de revestimento ou piso tátil em trecho da Quadra 210 A

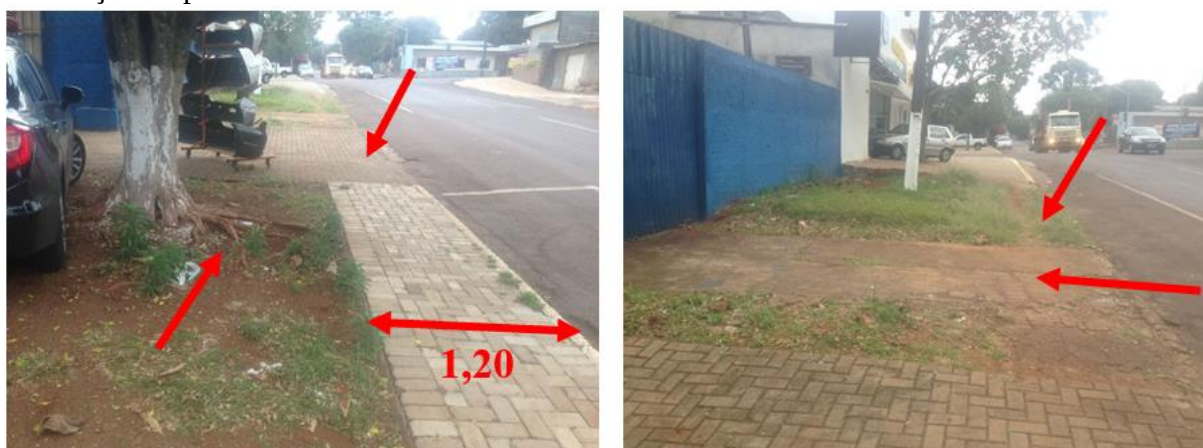
A calçada da Figura 84, foi executada com uma largura de 1,20 metros próxima ao meio fio, com revestimento em paver e ausente de piso tátil. A arborização foi realizada na área livre, onde as raízes ficam expostas e não danificam o revestimento da calçada. Na direção da esquina da Rua Manaus, a calçada é revestida totalmente em paver, com inclinação transversal com 12,5%, de acordo com a norma de acessibilidade. Na calçada seguinte somente o acesso de veículos foi executada com cimento alisado, o qual apresenta imperfeições e desgaste devido ao uso e exposição as intempéries. Considerando o trecho restante, não se observa revestimento de piso, onde apenas uma vegetação impede a exposição do solo, a qual próximo ao meio fio é desgastada ou ausente devido a circulação de pedestres.

**Figura 84:** Revestimento parcial junto ao meio fio e ausência de vegetação em área de circulação de pedestres

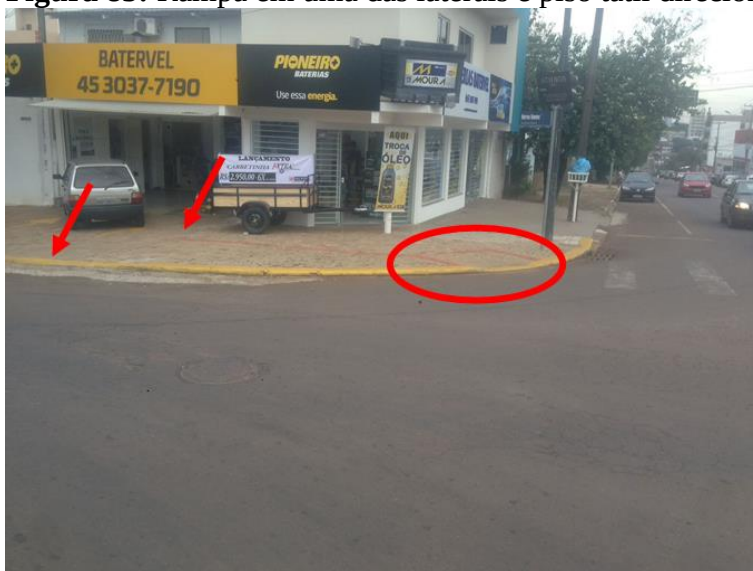
A esquina da Rua Nereu Ramos com a Rua Manaus determina o final da Quadra 210 A, e na Figura 85 ilustra-se a situação da calçada. Conforme observado, o revestimento da calçada foi executado com piso intertravado tipo paver, e a rampa de acessibilidade foi executada apenas do trecho da esquina da Rua Manaus. A rampa possui a inclinação recomendada pela norma de 8,33% e o piso tátil de alerta, porém não foi realizada a pintura do SIA. Ao final da rampa, o piso direcional foi executado parcialmente e na guia rebaixada de acesso dos veículos, não foi utilizado o piso de alerta.

**Figura 85:** Rampa em uma das laterais e piso tátil direcional em parte da calçada

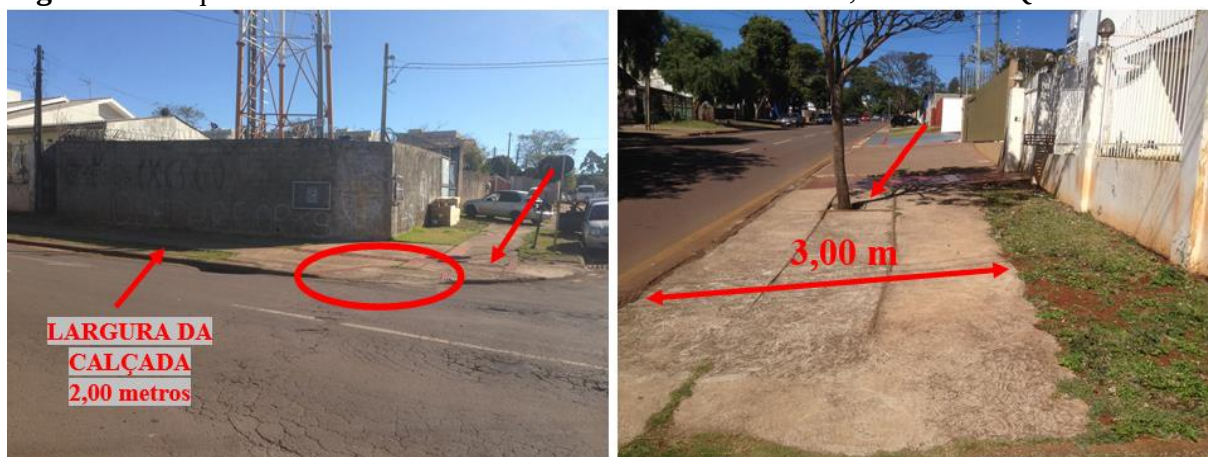
**Figura 96:** Esquina da Rua Pinheiro Machado com Nereu Ramos, referente a Quadra 209 C

A Rua Pinheiro Machado onde se inicia a Quadra 209 C, o passeio possui uma largura de 4,00 metros e na Figura 96 destaca-se a esquina que possui o tratamento da superfície adequado, sendo antiderrapante e em nível com a rua. Nesse ponto a rampa de acessibilidade foi executada nas duas laterais conforme a norma, com as dimensões corretas e piso tátil alerta e direcional. A calçada nesse trecho foi executada na faixa central do passeio, com uma largura de 2,00 metros e a continuação em frente ao lote vizinho manteve o de alinhamento do passeio, porém o revestimento foi executado até o meio fio. Na calçada do lote vizinho não foi utilizado o piso tátil direcional ou alerta, e na base da árvore existente não foi deixado uma área permeável ou para crescimento.

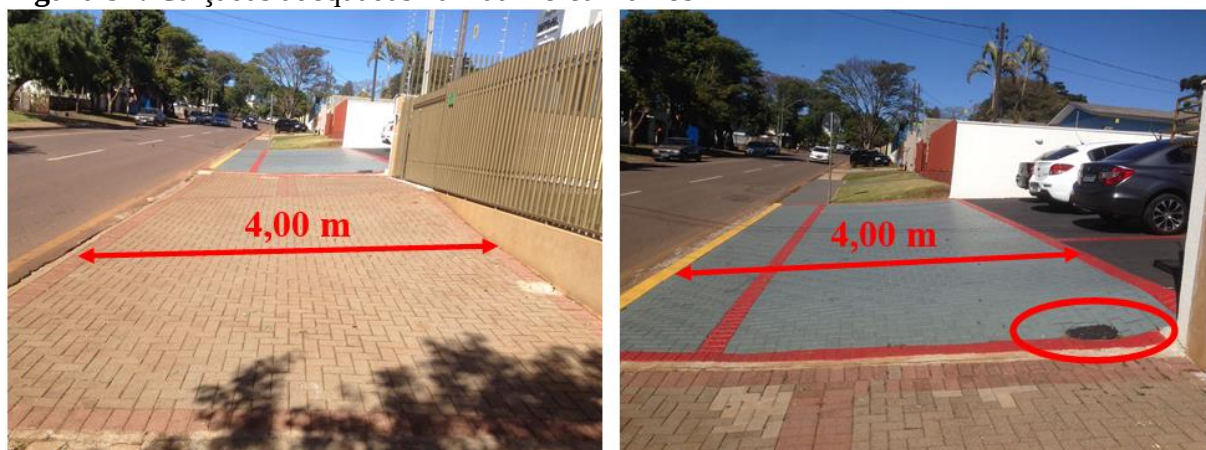
**Figura 97:** Calçadas adequadas na Rua Nereu Ramos

As calçadas no sentido da Rua Hélio Richard possuem o revestimento total de 4,00 metros da largura em piso intertravado, nivelamento uniforme e conforme inclinação longitudinal da rua. Nas duas situações ilustradas na Figura 97 o revestimento além de antiderrapante, não apresentam imperfeições e obstáculos na superfície. Na área de acesso dos veículos não foi utilizado o piso tátil de alerta e direcional conforme recomendado, assim como a guia rebaixada para acesso de veículos possui a dimensão frontal total do lote rebaixada, sendo que a legislação do município determina que esse rebaixo possuir no máximo 6,00 metros de comprimento. A tampa de concessionária existente atende a recomendação da norma de acessibilidade quanto a manter-se nivelada com o revestimento utilizado.
