**LEVANTAMENTO DAS CONDIÇÕES DE ACESSIBILIDADE FÍSICA NAS  
CALÇADAS EM TRECHOS DA RUA NEREU RAMOS E JORGE LACERDA, NA  
CIDADE DE CASCAVEL/PR**

**CASCAVEL - PR  
2018**

Trabalho apresentado na disciplina de Trabalho de Conclusão de Curso II, do Curso de Engenharia Civil, do Centro Universitário Assis Gurgacz, como requisito parcial para obtenção do título de Bacharel em Engenharia Civil.

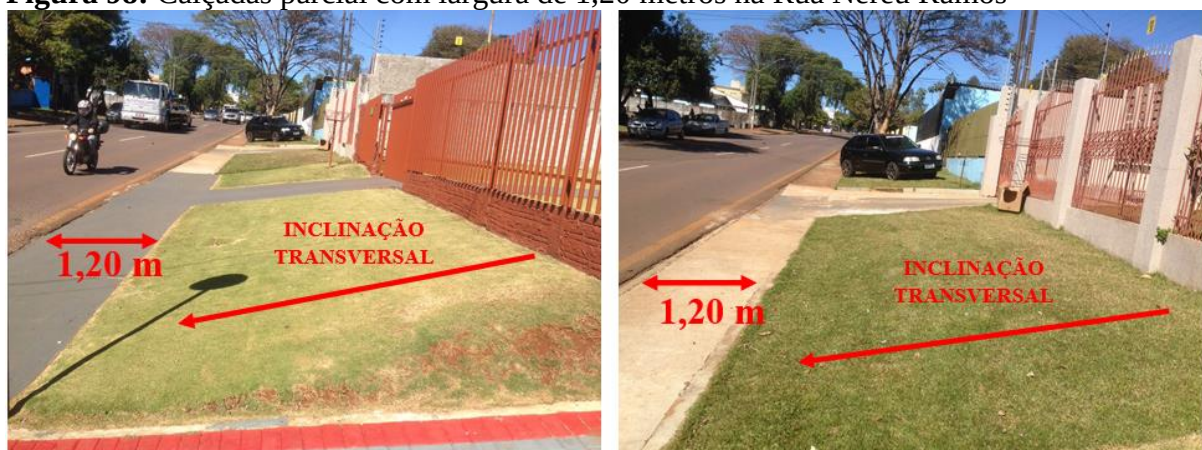
**Figura 98:** Calçadas parcial com largura de 1,20 metros na Rua Nereu Ramos

O trecho seguinte até a esquina com a Rua Hélio Richard, possui a calçada com dimensão livre de 1,20 metros junto a guia do meio fio, acima da dimensão mínima de 80

centímetros da norma de acessibilidade, já a área até o alinhamento predial possui cobertura vegetal e mantém o desnível transversal sem influenciar na circulação de pedestres. Na Figura 98 é possível perceber que a calçada acompanha a inclinação da via no sentido longitudinal, estando de acordo com a legislação municipal, faltando apenas o piso tátil de alerta e direcional.

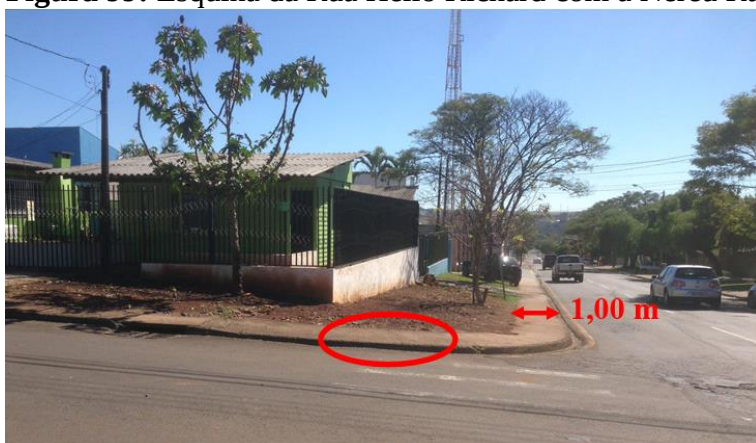
**Figura 99:** Esquina da Rua Hélio Richard com a Nereu Ramos

Na esquina da Quadra 209 C, a faixa de circulação de pedestres junto ao meio fio sofreu uma redução de 1,20 para 1,00 metro de largura, porém ainda atende as recomendações da NBR 9050 (ABNT, 2015). Na Figura 99, é possível verificar que a calçada acompanha a inclinação longitudinal da rua Nereu Ramos, atendendo a legislação do município, porém quanto a acessibilidade somente a largura da faixa de circulação e o piso antiderrapante e uniforme estão corretos, faltando a sinalização tátil no piso e principalmente as rampas nas duas laterais da esquina.

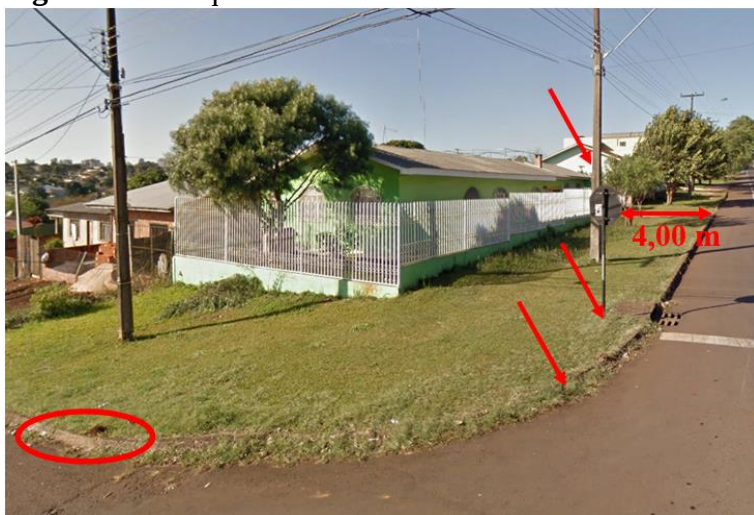
**Figura 100:** Esquina da Rua Hélio Richard a leste da Nereu Ramos – Quadra 32

Na quadra 32 localizada a leste do Trecho 4, é possível verificar que o revestimento da calçada não existe, assim como em outros locais do mesmo trecho. Na Figura 100 o passeio possui a cobertura da faixa de 4,00 metros de largura em grama, sem condições de acessibilidade ou deslocamento de pessoas com deficiência. A esquina deveria ser provida de rampa acessível, sinalizada com piso tátil e SIA, porém, nenhum dos itens é atendido, ou seja, a norma de acessibilidade não é garantida no início da quadra 32, a leste do Trecho 4. Os postes de iluminação estão centralizados no passeio e as placas de sinalização ficam na faixa de serviço próximo ao meio fio, assim a localização dos postes está fora dos padrões da norma de calçadas do município, que deveriam estar no mesmo alinhamento das placas.

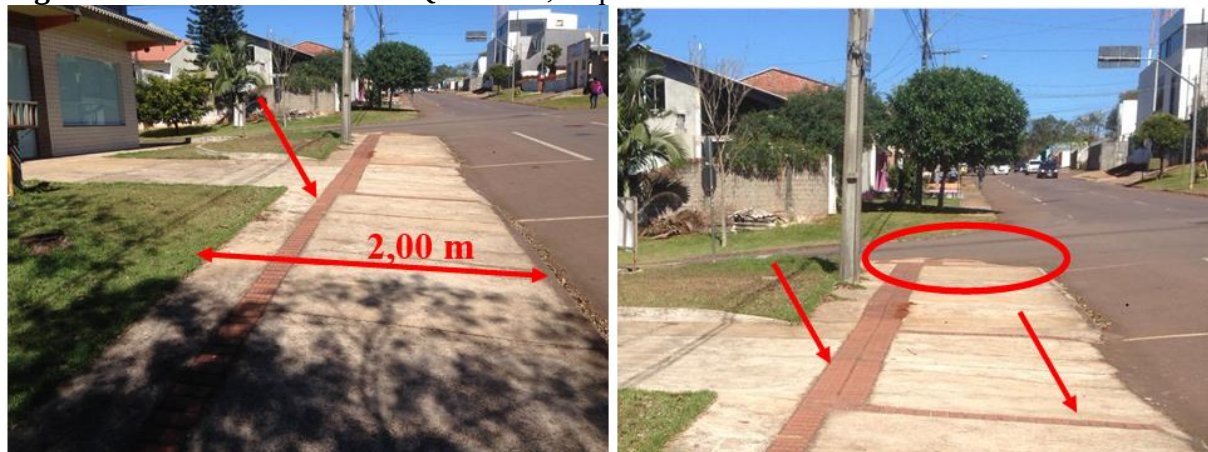
**Figura 102:** Final do trecho da Quadra 32, esquina com Rua Alcir da Mota

O trecho seguinte foi também executado com cimento alisado e embutido no piso o revestimento tátil direcional, indicando o percurso até a esquina e as faixas de alerta antes do acesso de veículos e nas rampas de acessibilidade localizada nas esquinas. Na Figura 102, destaca-se a dimensão da faixa de circulação de 2,00 metros de largura próximo a guia rebaixada, o piso tátil alerta e direcional, e a rampa acessível na esquina. Os postes, que estão centralizados na largura do passeio, ficaram fora da faixa livre de circulação.

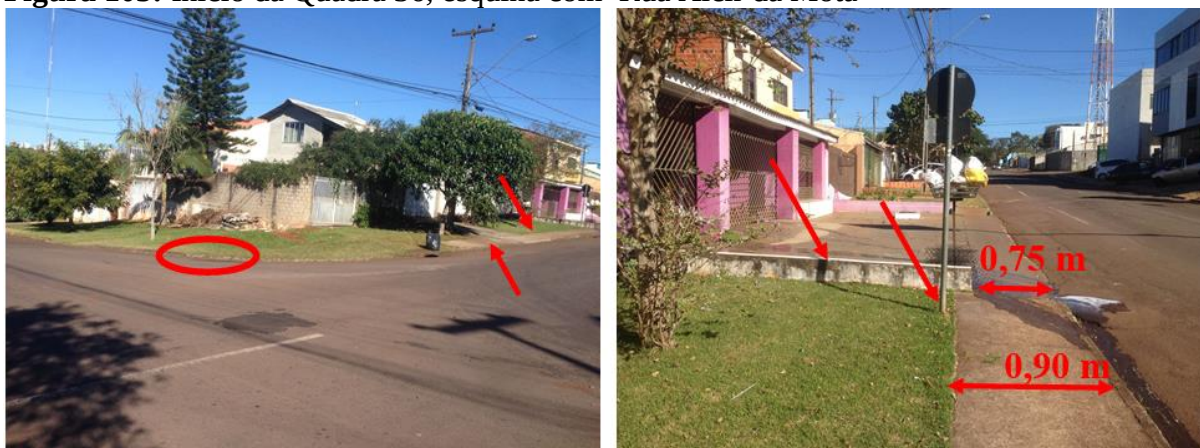
**Figura 103:** Início da Quadra 36, esquina com Rua Alcir da Mota

A descrição da Quadra 36 tem início na Rua Alcir da Mota, sentido a Rua Pinheiro Machado. A primeira calçada descrita e ilustrada na Figura 103 não possui em todo o seu

perímetro o revestimento, onde no acesso dos veículos e em parte do alinhamento com o meio fio executou-se o revestimento com cimento alisado, porém sem o piso tátil de alerta e direcional. A faixa com revestimento possui uma largura de 90 centímetros, 10 centímetros acima do mínimo recomendado pela norma de acessibilidade atualizada em 2015, recuo também verificado na placa de sinalização de trânsito instalada. Na divisa do passeio com a calçada do lote vizinho, foi executada uma mureta de contenção que reduziu a passagem para 75 centímetros, inferior ao solicitado em norma. Como na maioria das calçadas descritas, não existe a rampa de acesso nas esquinas com o Símbolo Internacional de Acesso e o piso tátil.

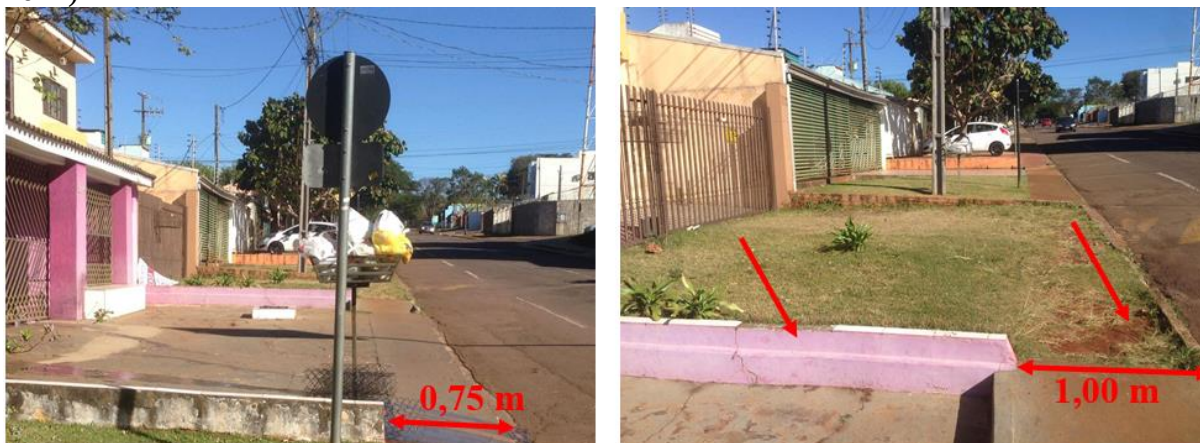
A calçada na área central da Quadra 36, ilustrada na Figura 104 possui características distintas, com calçadas parcialmente adequados a norma de acessibilidade e passeios totalmente inadequados. Na figura destaca-se situações opostas, na primeira situação o revestimento da calçada foi executado na largura total de 4,00 metros, já o trecho da sequência não possui nenhuma adequação a norma, ou seja, não apresenta revestimento antiderrapante e seguro para os pedestres. Evidencia-se o desnível em uma das calçadas após a faixa de 1,00 metro do meio fio, totalmente inadequado a NBR 9050 (ABNT, 2015) e a Lei de Calçadas do município de Cascavel, Lei nº 5.744 (Cascavel, 2011).

**Figura 104:** Calçada em desacordo com a NBR 9050 (ABNT, 2015) e a Lei nº 5.744 (Cascavel, 2011)

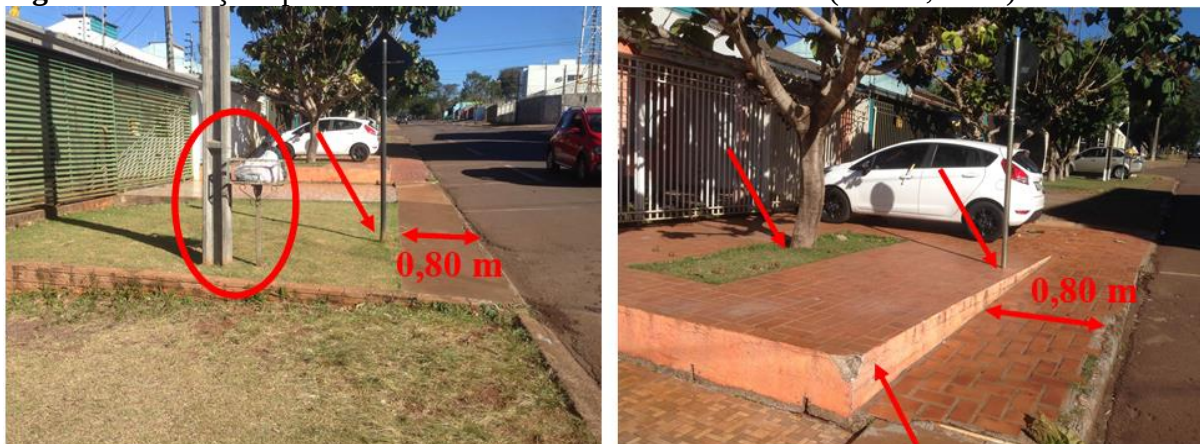
**Figura 105:** Calçada parcialmente em acordo com a NBR 9050 (ABNT, 2015)

O passeio ao longo da quadra apresenta uma diversidade de revestimentos e dimensões, conforme verificado e ilustrado na Figura 105, que após um passeio sem revestimento apresenta uma situação com revestimento em cimento alisado com dimensão de 0,80 metros próximo ao meio fio, livre das placas de sinalização, poste e lixeira, já o trecho seguinte possui quase que a totalidade da área da calçada revestida, restando apenas uma área de drenagem onde está implantada uma árvore de grande porte e raízes não expostas. A calçada, apesar de ser praticamente impermeabilizada com revestimento cerâmico, possui apenas uma faixa de 0,80 metros em conformidade com a norma, onde está assegurado o deslocamento do pedestre em nível de acordo com a inclinação longitudinal da via. O desnível verificado é inseguro a os pedestres e não respeita as condições normativas e da legislação municipal.

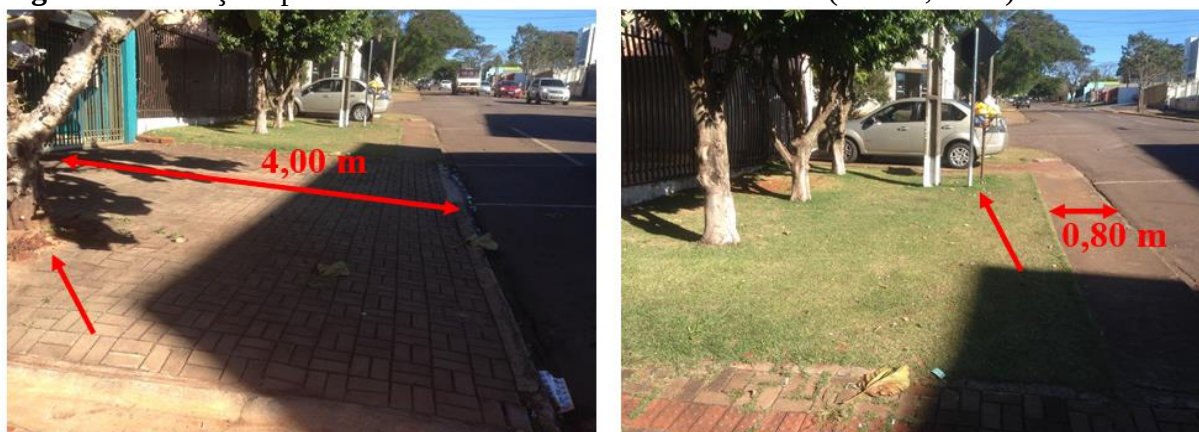
**Figura 106:** Calçada parcialmente em acordo com a NBR 9050 (ABNT, 2015)

A calçada até a esquina possui revestimento em paver e cimento alisado, conforme ilustra-se na Figura 106. Inicialmente a calçada em paver foi realizada na largura total de 4,00 metros do passeio, onde também foi aplicado o piso tátil de alerta na faixa de acesso dos veículos. No trecho seguinte a calçada em cimento alisado foi executada com uma largura de 0,80 metros próximo ao meio fio, atendendo as condições de acessibilidade da norma de 2015, como ser antiderrapante, uniforme e sem elementos que provoquem a insegurança ou instabilidade no deslocamento dos pedestres. Porém, a calçada não apresentou a faixa linear de piso tátil direcional ou de alerta próximo ao acesso de veículos.

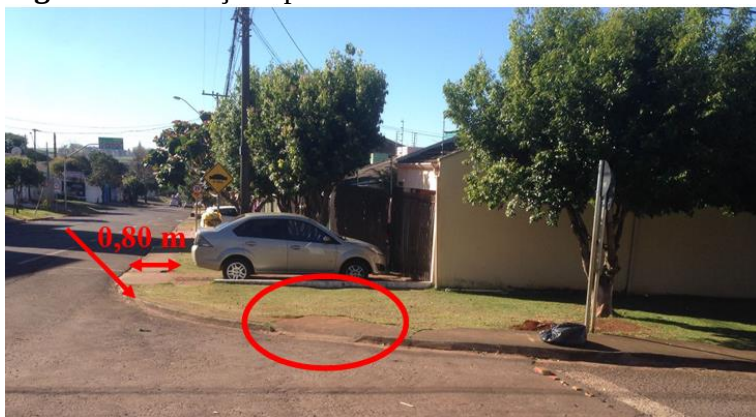
**Figura 107:** Calçada parcialmente em acordo com a NBR 9050 (ABNT, 2015)

Na esquina da Quadra 36, perpendicular à Rua Pinheiro Machado, a calçada foi executada próximo ao meio fio com uma largura de 0,80 metros. Na Figura 107, é possível destacar a existência de uma rampa de acesso somente na diagonal da Quadra, não atendendo a segurança e recomendações de acessibilidade da norma brasileira NBR 9050 (ABNT, 2015). Ainda que existente, a rampa não está localizada de forma correta, não possui as dimensões mínimas de largura e profundidade e também não contempla o revestimento de piso tátil e a simbologia de acesso.

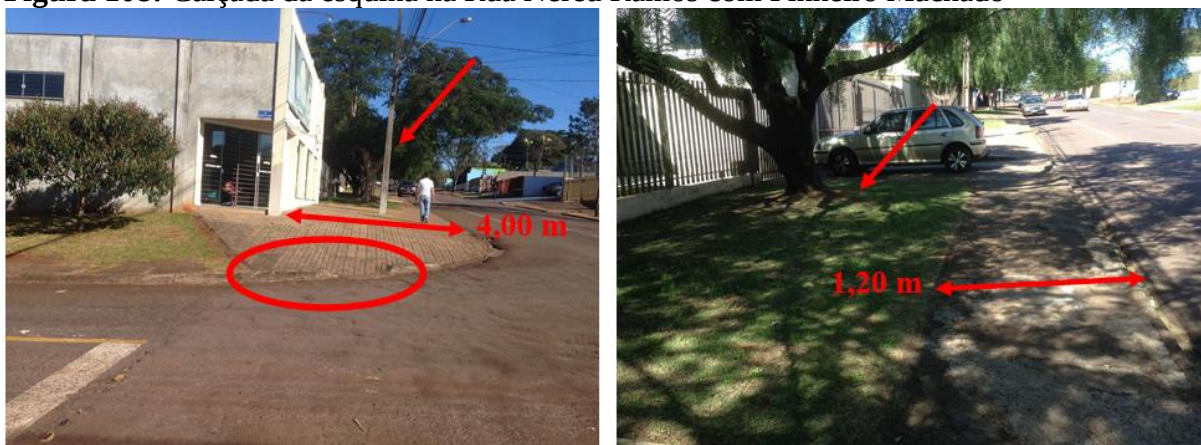
**Figura 108:** Calçada da esquina na Rua Nereu Ramos com Pinheiro Machado

A Quadra 210 C, contempla o último percurso do Trecho 4, onde se inicia a descrição da calçada localizada na esquina da Rua Nereu Ramos com a Rua Pinheiro Machado. A Figura 108 apresenta a situação atual da esquina descrita e a continuidade da calçada ao longo da Rua Nereu Ramos, onde observa-se que o atendimento a norma de acessibilidade e lei de Calçadas é parcial. A partir da esquina, na Rua Nereu Ramos o revestimento do passeio é realizado ao longo dos 4,00 metros de largura em paver, não obedecendo as rampas de acessibilidade na esquina, piso tátil e simbologia determinados pela norma. Nesse percurso os postes permanecem centralizados na calçada e a faixa livre para circulação de pedestre possui 1,80 metros. O passeio seguinte foi executado a impermeabilização parcial com cimento alisado. Esse revestimento ficou com uma largura de 1,20 metros próximo ao meio fio, e a distância até o alinhamento predial recebeu tratamento com vegetação de cobertura de solo e árvores de grande porte. Nas duas situações não foi executado o piso tátil de alerta e direcional.

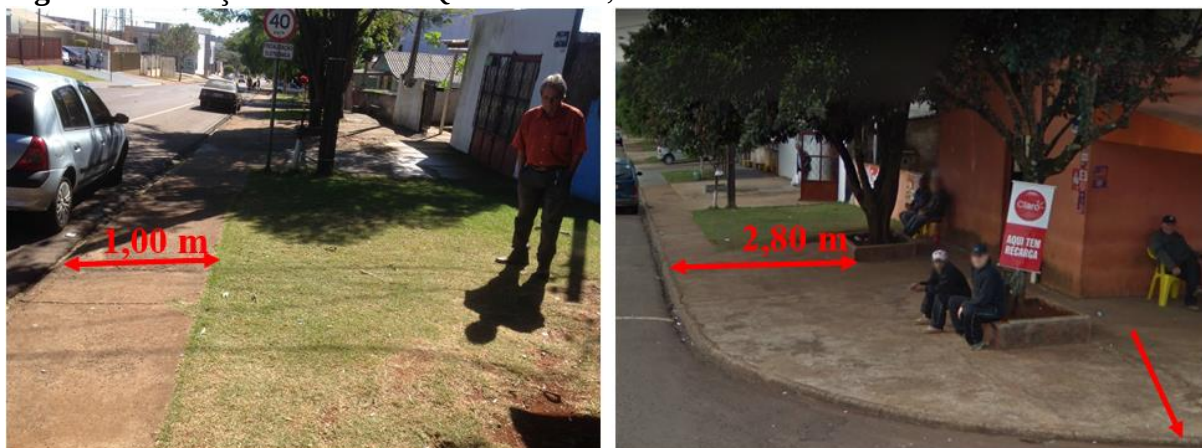
**Figura 111:** Calçada ao final da Quadra 210 C, no Trecho 4

Ao final do trecho da Quadra 210 C, delimitado pela esquina da Rua Nereu Ramos e Hélio Richard, a calçada possui revestimento em cimento alisado próximo ao meio fio com uma largura de 1,00 metro e em uma distância de 8,00 metros até a esquina, a largura total de 4,00 metros foi revestida, porém a faixa livre de circulação delimitada pelos canteiros no perímetro das árvores é de 2,80 metros. Como na maioria dos casos descritos e analisados, a calçada não possui aplicação de piso tátil, e principalmente rampas localizadas nas duas laterais da via. Na Figura 74, destaca-se a dimensão do passeio próximo ao meio fio e a falta da rampa na esquina.

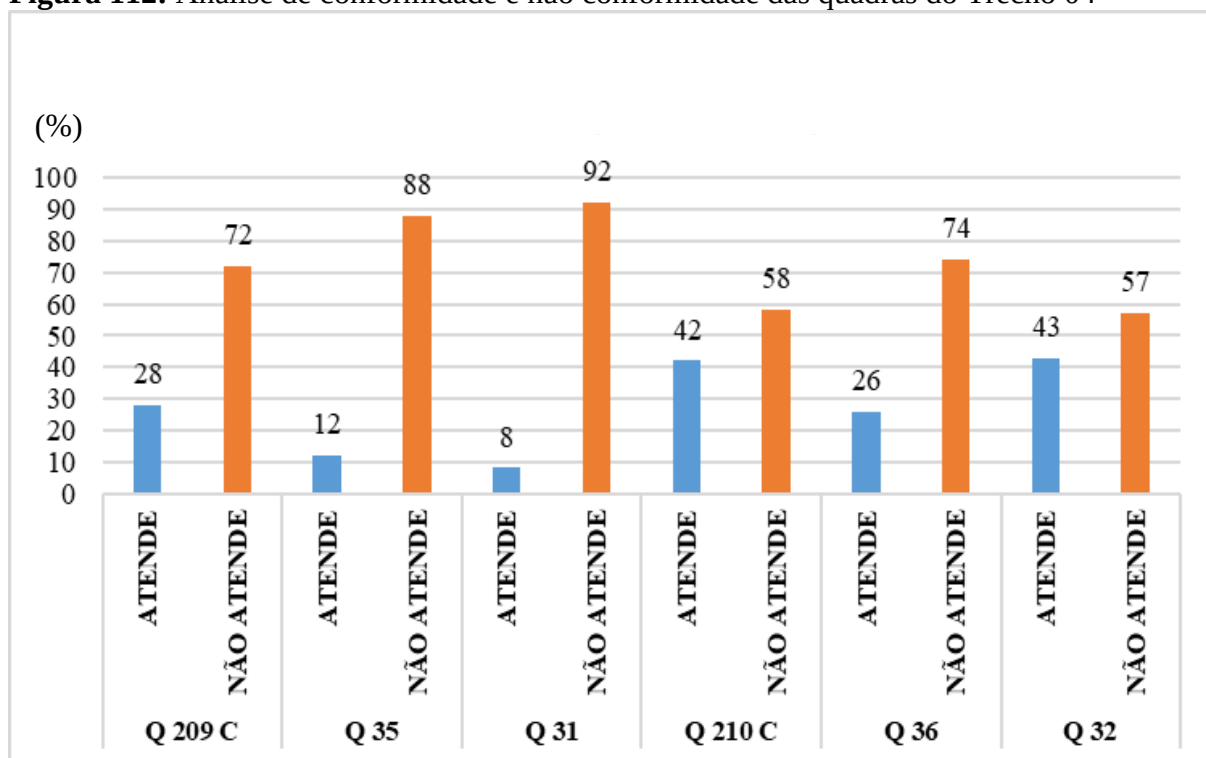
**Figura 112:** Análise de conformidade e não conformidade das quadras do Trecho 04

Como descrito na maioria das calçadas dos Trechos 01, 02 e 03, o Trecho 04 em sua maioria não apresentou revestimento antiderrapante, uniforme e em nível. A maioria das calçadas, não possuem piso tátil de alerta ou direcional. A Figura 112 apresenta o gráfico do Trecho 04, de conformidade e não conformidade, onde das seis quadras, somente duas apresentaram percentuais de adequação próximo a 50%, sendo as quadras 32 com 43% e a quadra 210 C, com 42%. Já as quadras 209 C e 36, apresentaram 28% e 26% de conformidades e o menor índice de conformidades, as quadras 35 e 31, com 12% e 8%.

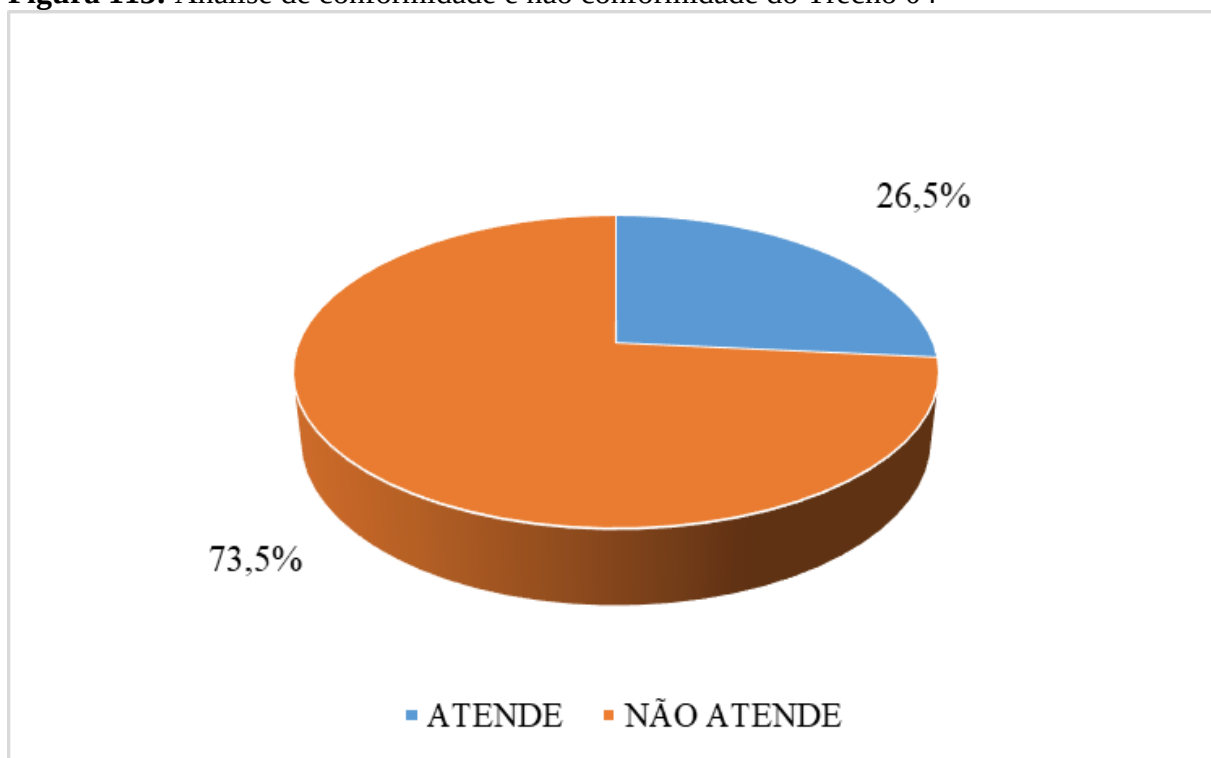
**Figura 113:** Análise de conformidade e não conformidade do Trecho 04

E na Figura 113 a análise geral do trecho, somente 26,5% das condições de acessibilidade nas calçadas foram atendidas, e um percentual de 73,5% pela falta de revestimento antiderrapante, rampas, nível longitudinal adequado, sinalização, dentre outros itens solicitados pela normativa.

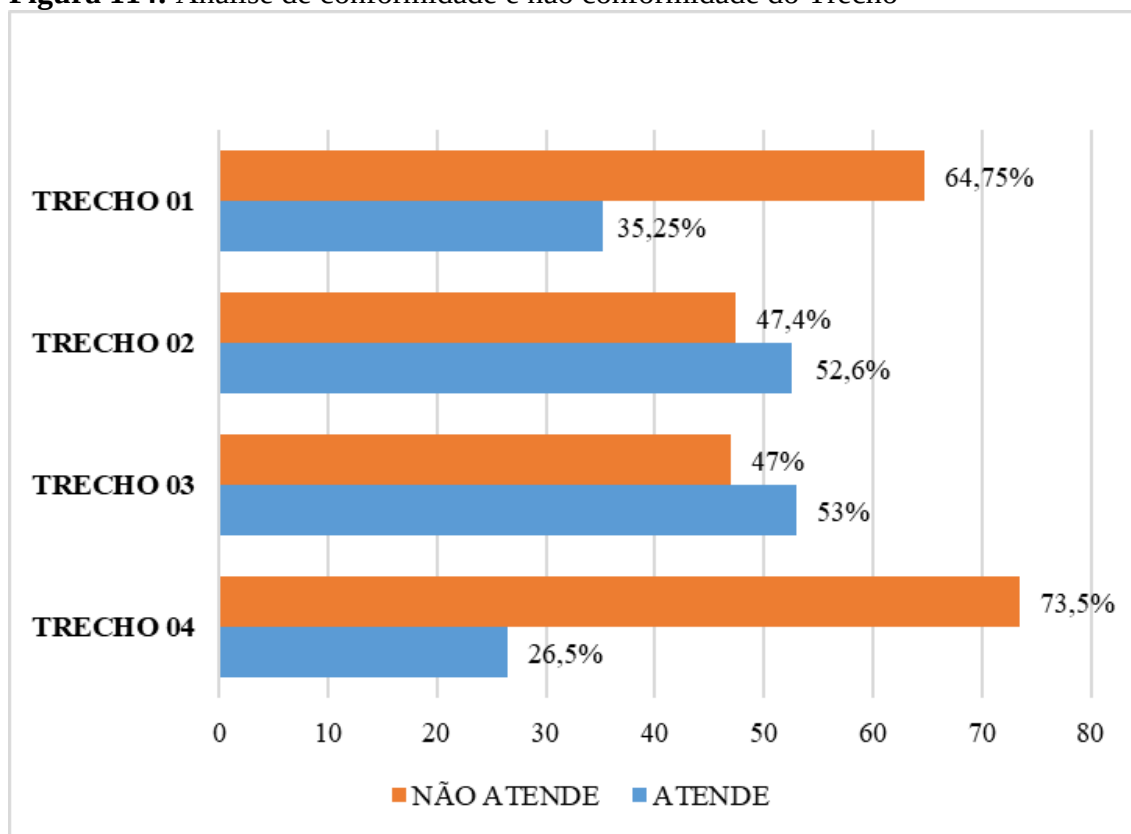
**Figura 114:** Análise de conformidade e não conformidade do Trecho

No gráfico da Figura 114, apresenta-se uma análise geral dos quatro trechos delimitados na pesquisa. Conforme percentuais apresentados, o trecho 03 apresentou-se o mais adequado, com 53% de atendimento a Norma Brasileira de Acessibilidade e a Lei de Calçadas do município de Cascavel, Paraná. Na sequência o trecho 02, com 52,6% de conformidade. Já os trechos 01 e 04, mostraram apenas 35,25% e 26,5% de atendimento as condições de acessibilidade nas calçadas.

Pode-se concluir na pesquisa que os baixos percentuais de conformidade é resultado da falta de pavimentação adequada, ou ainda inexistente em grande parte das calçadas, a ausência de rampas acessíveis nas esquinas das quadras, inclinação transversal ou longitudinal com percentuais acima da recomendação, falta de piso tátil direcional e alerta nos obstáculos, dentre outros itens que foram descritos na análise das quadras.
