**ESTUDO DE CASO: ANÁLISE DA ACESSIBILIDADE DO CENTRO  
EDUCACIONAL CELQ LOCALIZADO NO MUNICÍPIO DE AMAMBAI/MS  
SEGUNDO NBR 9050/2015**

**CASCADEL - PR  
2018**

Trabalho apresentado na disciplina de Trabalho de Conclusão de Curso II, do Curso de Engenharia Civil, do Centro Universitário Assis Gurgacz, como requisito parcial para obtenção do título de Bacharel em Engenharia Civil.

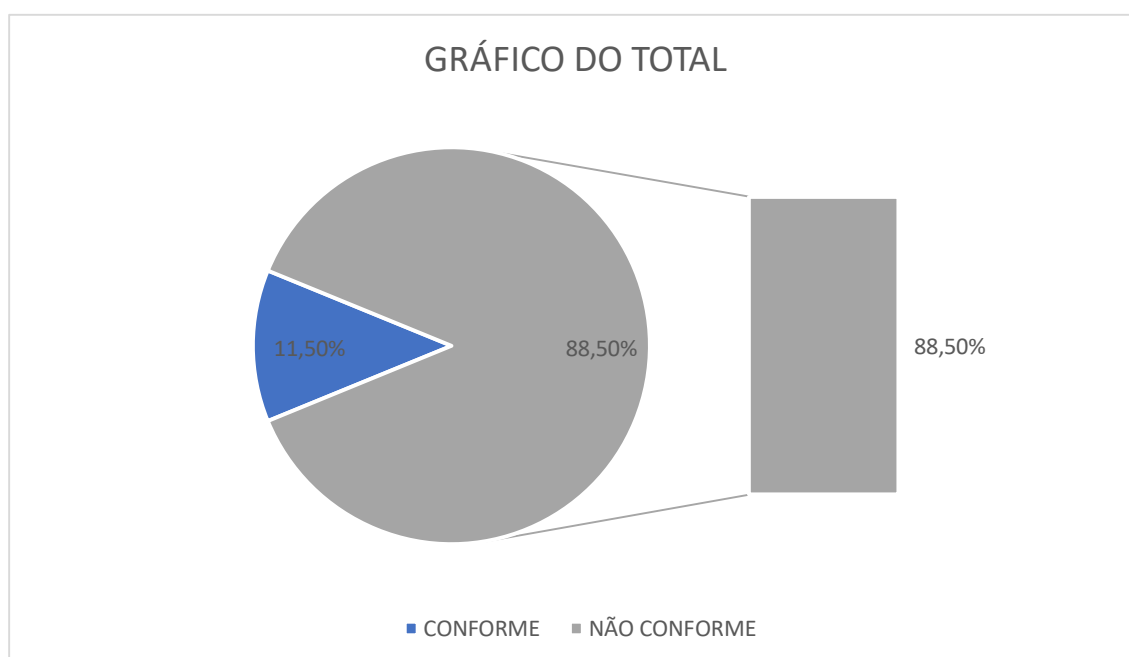
**Figura 48:** Análise de conformidade da Edificação.

Dentre todos os parâmetros analisados sendo eles calçadas, estacionamento para uso público, circulação externa – acesso da via pública até a edificação, circulação interna – edificação, portas, circulação vertical – elevadores/plataformas, rampas, escadas, sanitário acessível, respeitando a NBR 9050/2015, 11,50% apresentaram conformidade e 88,50% não conformidade. Tais informações podem ser vistas na Figura 48.
