**LEVANTAMENTO DE MANIFESTAÇÕES PATOLÓGICAS EM EDIFICAÇÕES
POPULARES NA CIDADE DE CASCAVEL-PR**

CASCAVEL - PR
2019

Trabalho apresentado na disciplina de Trabalho de Conclusão de Curso II, do Curso de Engenharia Civil, do Centro Universitário Assis Gurgacz, como requisito parcial para obtenção do título de Bacharel em Engenharia Civil.

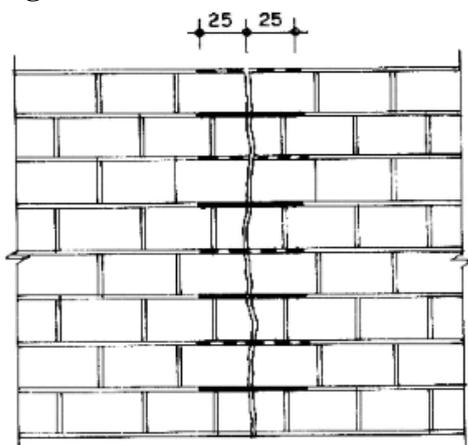
Figura 17: Fissura vertical em bloco cerâmico.

Segundo Campos (2006), introduzir armadura de ligação nas juntas de assentamento e realizar a substituição dos blocos comprometidos corrigiria a fissura na alvenaria, como pode ser observado na Figura 17.

Para recuperação de fissuras verticais com essas características é recomendado que “abra” a fissura, analise o bloco cerâmico, e substitua os que estão fissurados, introduzindo ferragem com diâmetro mínimo de 4,0 mm, transpassando entre um bloco e outro por pelo menos 25 cm, também chamado popularmente na construção civil de “ferro cabelo”. Após a introdução da armadura, é fechada a junta com argamassa de assentamento, aplicado o revestimento argamassado novamente, e refeito o processo de pintura.

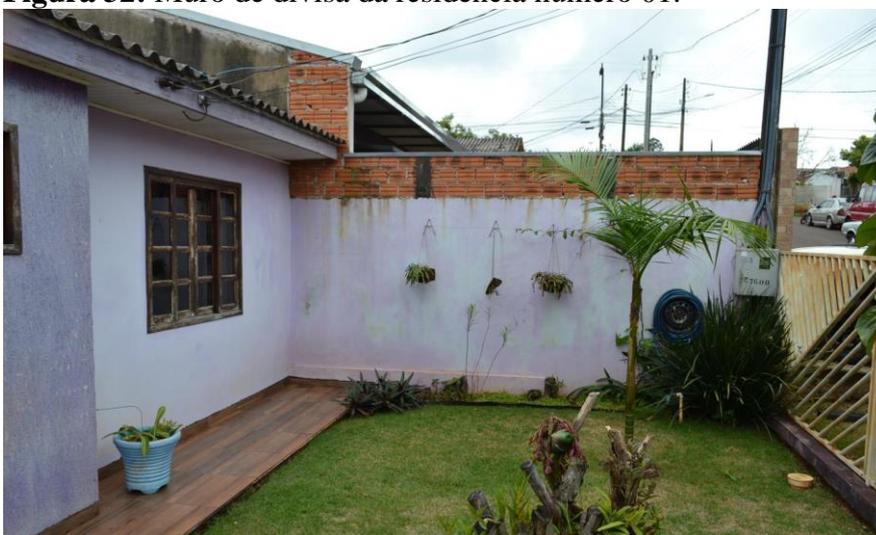
Figura 32: Muro de divisa da residência número 01.

Em vistoria detectou-se que a maioria das residências possui terreno em desnível com os terrenos vizinhos e, em grande parte das residências foram construídas alvenarias nas divisas, em contato direto com o solo do terreno vizinho, como observado na Figura 32. Uma provável ausência de impermeabilização nestas alvenarias pode ter contribuído para o aparecimento desta manifestação.

Ramos (2018) recomenda que, para umidade por capilaridade ou infiltração, deve-se eliminar o contato da parede com o solo úmido, para que o problema não retorne com o tempo. Existem no mercado argamassas impermeabilizantes que podem resolver eficientemente o problema por capilaridade. É necessário remover todo o revestimento da parede e aplicar a argamassa diretamente sobre a alvenaria, pela parte externa em contato ou, em caso de impossibilidade, pela parte interna.

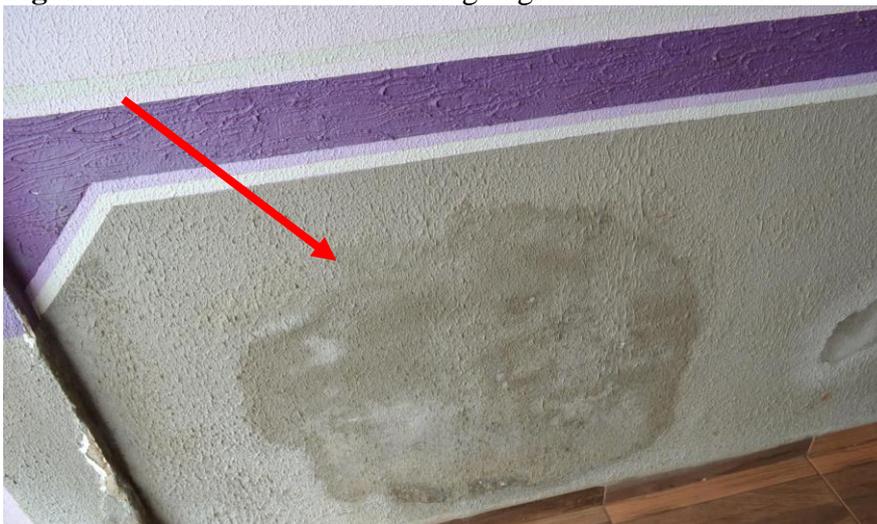
As residências 1 (Figura 33) e 7 (Figura 34) são retratos distintos deste problema. A residência 1 (Apêndice A) foi a que apresentou maior grau de ampliação na amostra, enquanto a residência 7 (Apêndice G) foi uma das que menos tiveram intervenção por ampliações. Mesmo assim, ambas apresentaram maior frequência desta manifestação, o que sugere que esta patologia pode não ter relação com o grau de ampliação do imóvel, mas sim com sua conservação e manutenção.

Figura 33: Mancha de umidade na garagem da residência número 01.

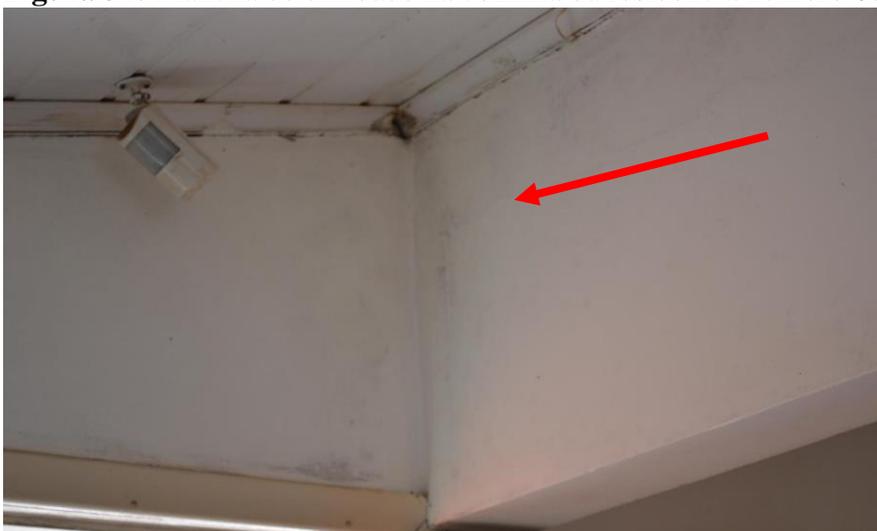
Figura 34: Mancha de umidade na cozinha da residência número 07.

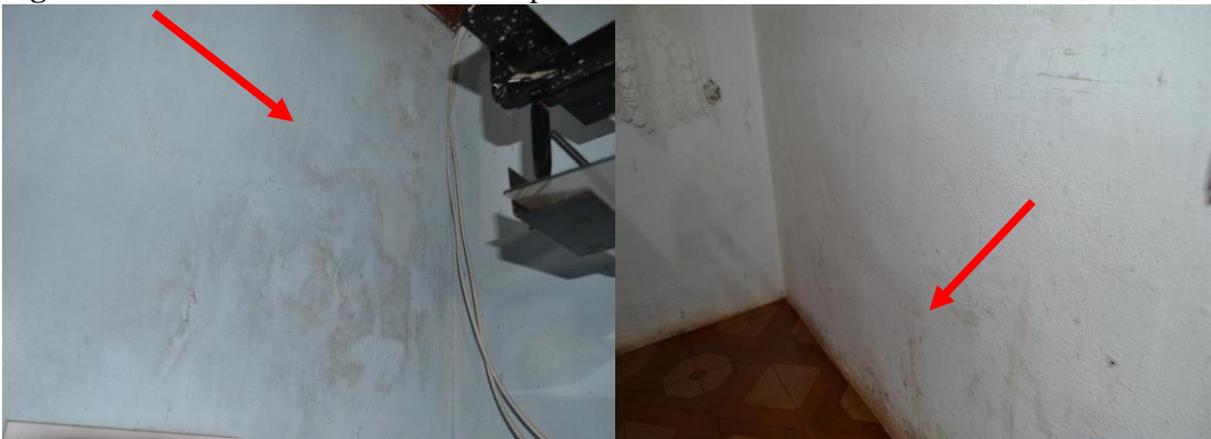
As residências 3 (Figura 38) e 5 (Figura 39) obtiveram as maiores incidências desta manifestação em decorrência da falta de manutenção em relação a infiltrações na alvenaria e no forro, possivelmente devido a vazamentos da rede hidráulica, a capilaridade ou ainda a vazamentos na cobertura que atingiram o forro de laje.

Figura 38: Bolor ou mofo localizado na parede do dormitório e da cozinha.

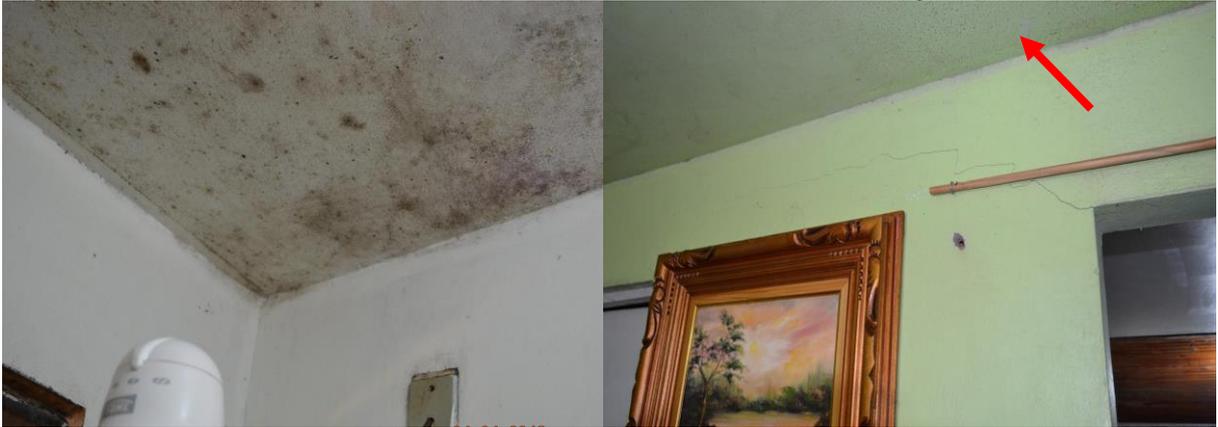
Aliando isto a precária ventilação e insolação dos locais, os fungos se proliferaram de tal modo que alguns ambientes podem ser tidos até como insalubres, como o banheiro da residência número 5 (Figura 39).

Figura 39: Bolor ou mofo localizado no forro do banheiro e da circulação.

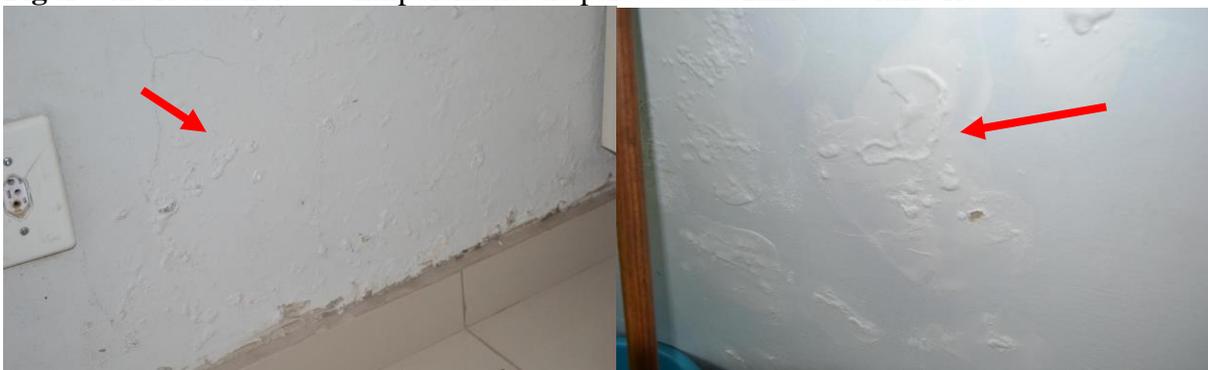
As residências 04 (Figura 42) e 08 (Figura 43) apresentaram frequência semelhante em relação a esta manifestação. As duas casas possuem grau de ampliação diferente, porém a residência 8 (Apêndice H) possui conservação regular e a residência 5 (Apêndice E) conservação ruim. Em ambas foi possível notar que o empolamento evoluiu de tal forma que já causou até o descascamento da tinta e do revestimento

Figura 42: Residência 04: Empolamento na parede da cozinha e dormitório.

Para Milito (2009) o método de reparo mais indicado é primeiramente eliminar o foco de infiltração ou umidade que está contribuindo para o surgimento e agravamento do empolamento. Após isto, é necessário remover todo o revestimento e promover sua renovação, juntamente com a pintura, buscando materiais de qualidade e que evitem a absorção da umidade.

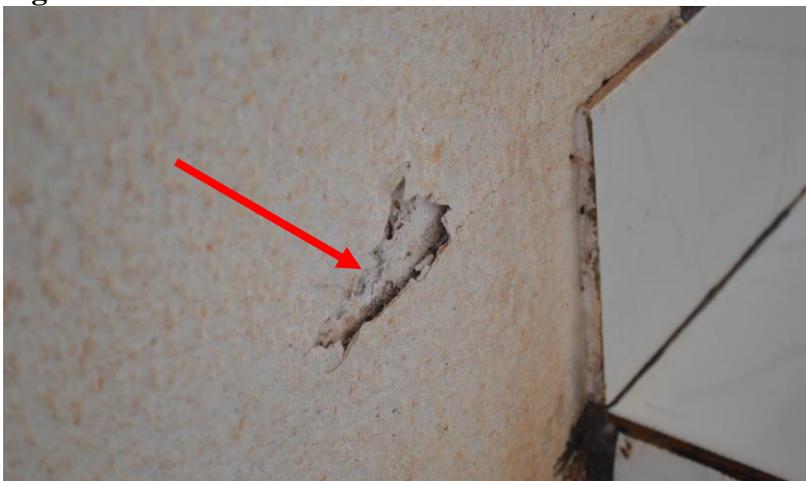
Apesar de a casa número 07 (Apêndice G) aparentar estar com a pintura mais recente que as demais casas do grupo, a mesma apresentou alta frequência de descascamento de pintura, provavelmente pela má aplicação da mesma, sendo realizado sobre uma camada mais antiga e com a presença de sujeira em sua superfície, como pode ser verificado na Figura 46.

Figura 46: Parede com descascamento de tinta na residência número 07.

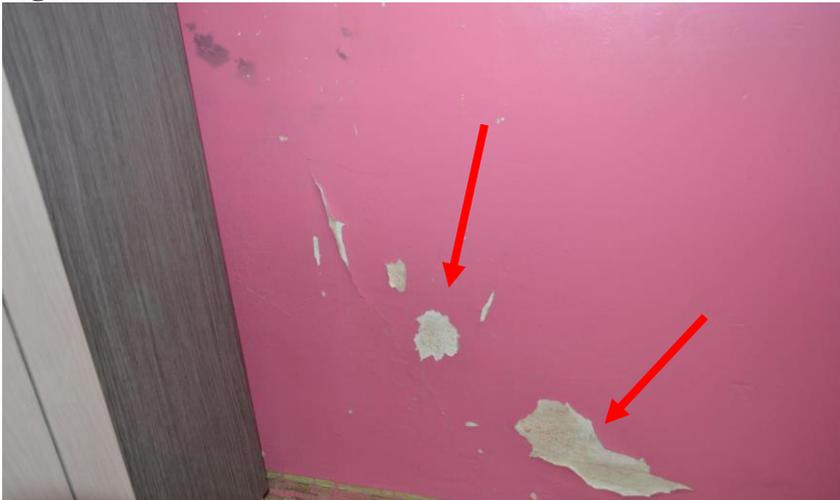
A residência número 11 (Apêndice K), também com baixo grau de ampliação, apresentou alta frequência de descascamento de pintura. Apesar de sua conservação ser pior que a residência número 7 as causas para o surgimento desta manifestação podem ser os mesmos, como a pintura sobre camada antiga de tinta, sem o preparo adequado, como mostrado na Figura 47.

Figura 47: Descascamento de tinta na residência número 11.

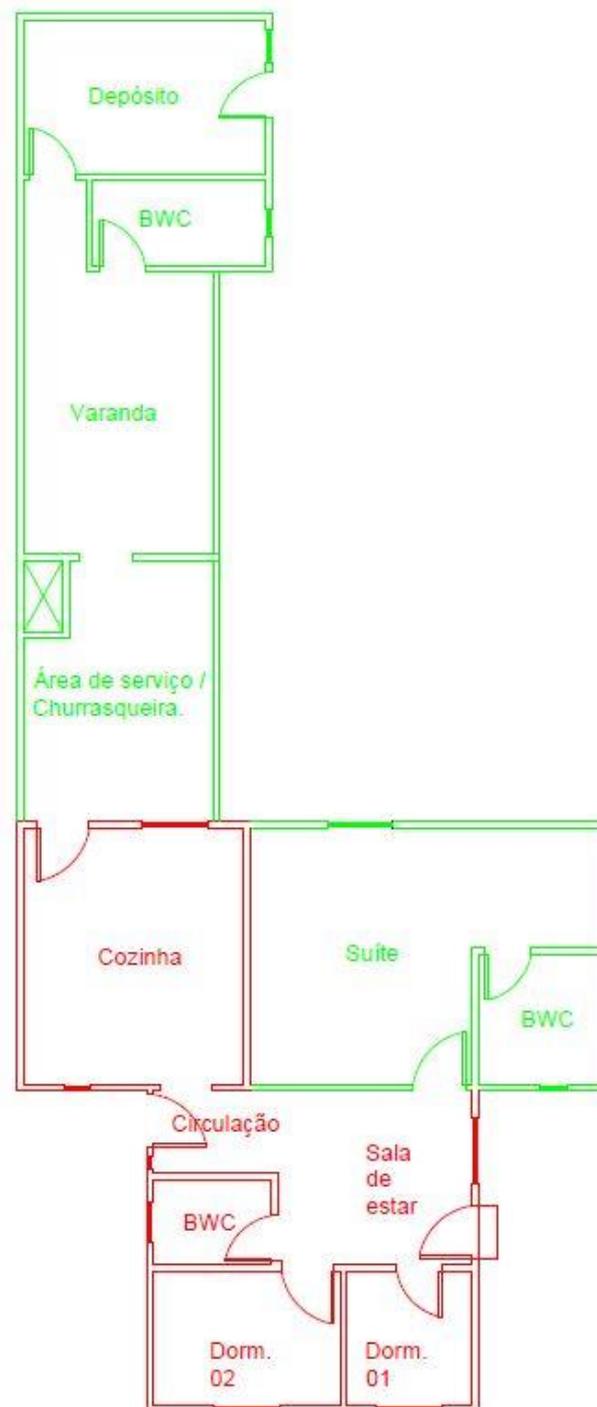
- Croqui de ampliação da residência 2

<p>DESCRIÇÃO DO ESTADO DE CONSERVAÇÃO DA CASA:</p> <p>Casa pouco ampliada. Ampliação de uma suite. Pintura interna recente.</p>	<p>OBSERVAÇÕES:</p> <ul style="list-style-type: none"> - Fissura vertical em área ampliada, parte externa (DSC-0748) - Área ampliada apenas com chapisco executado na parte externa; - Recalque diferencial piso/parede no BWC social (DSC-0811)
---	---

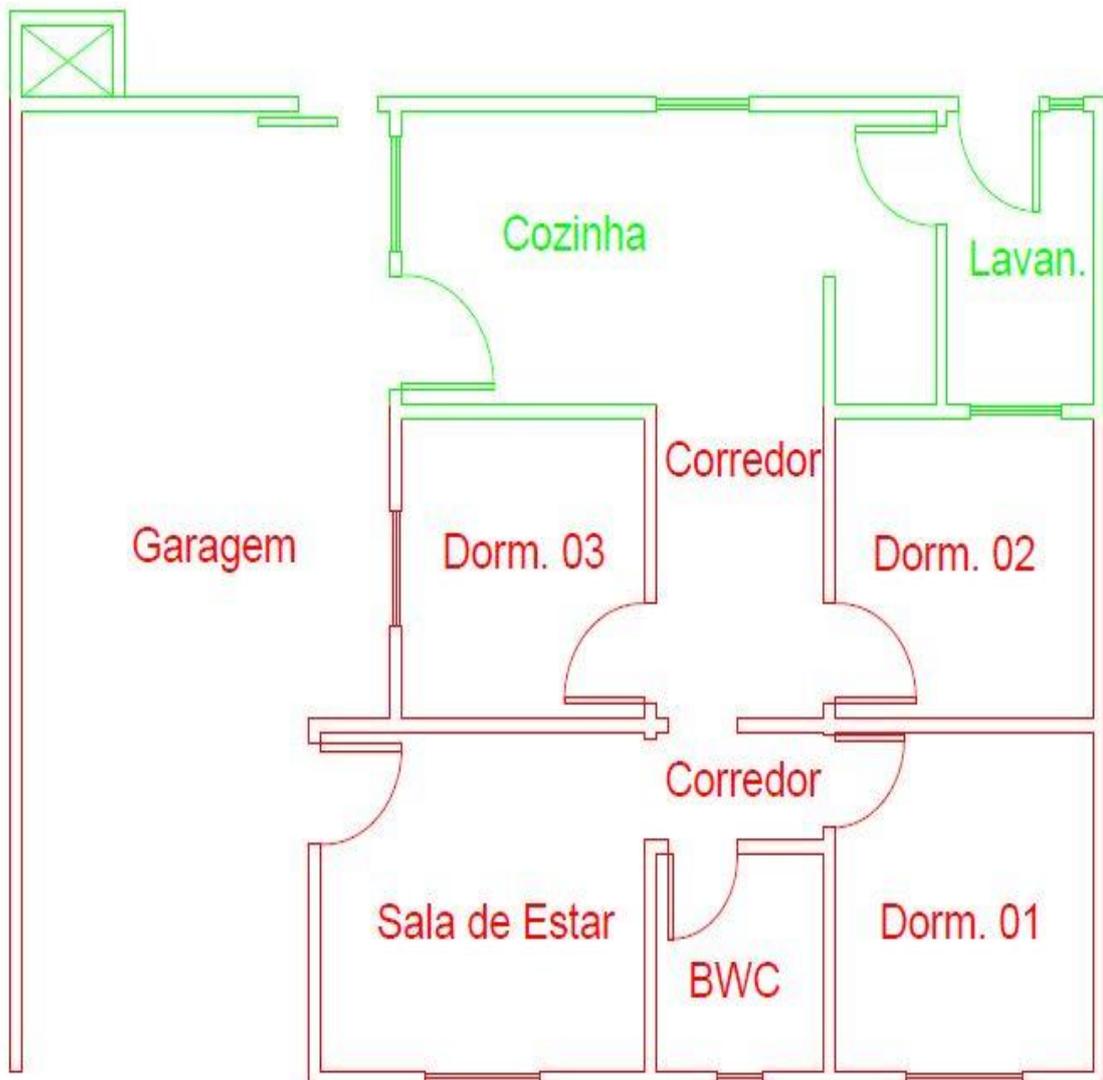
- Croqui de ampliação da residência 3

OBSERVAÇÕES:
- Fissura vertical, horizontal e mapeadas, contendo também descolamento de pintura, área externa (DSC_0307);
- Fissuras em viga (DSC_0454);
- Mancha por mofo em quarto (DSC_0384);

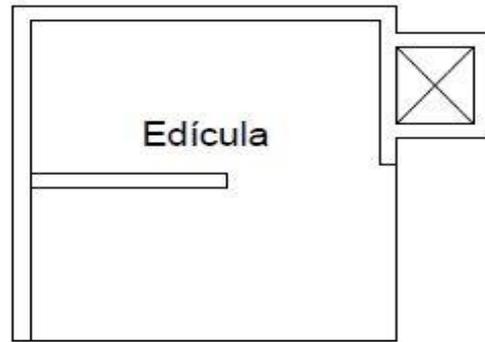
- Mapa de localização das manifestações patológicas na residência 4

- Fissura na viga da cozinha (DSC-9407). Retirada da alvenaria pode ter influência.
- Empolamento com descolamento de tinta (DSC-9415 e DSC-9417). Parede da divisa, umidade, infiltração e não impermeabilização podem ter influência.

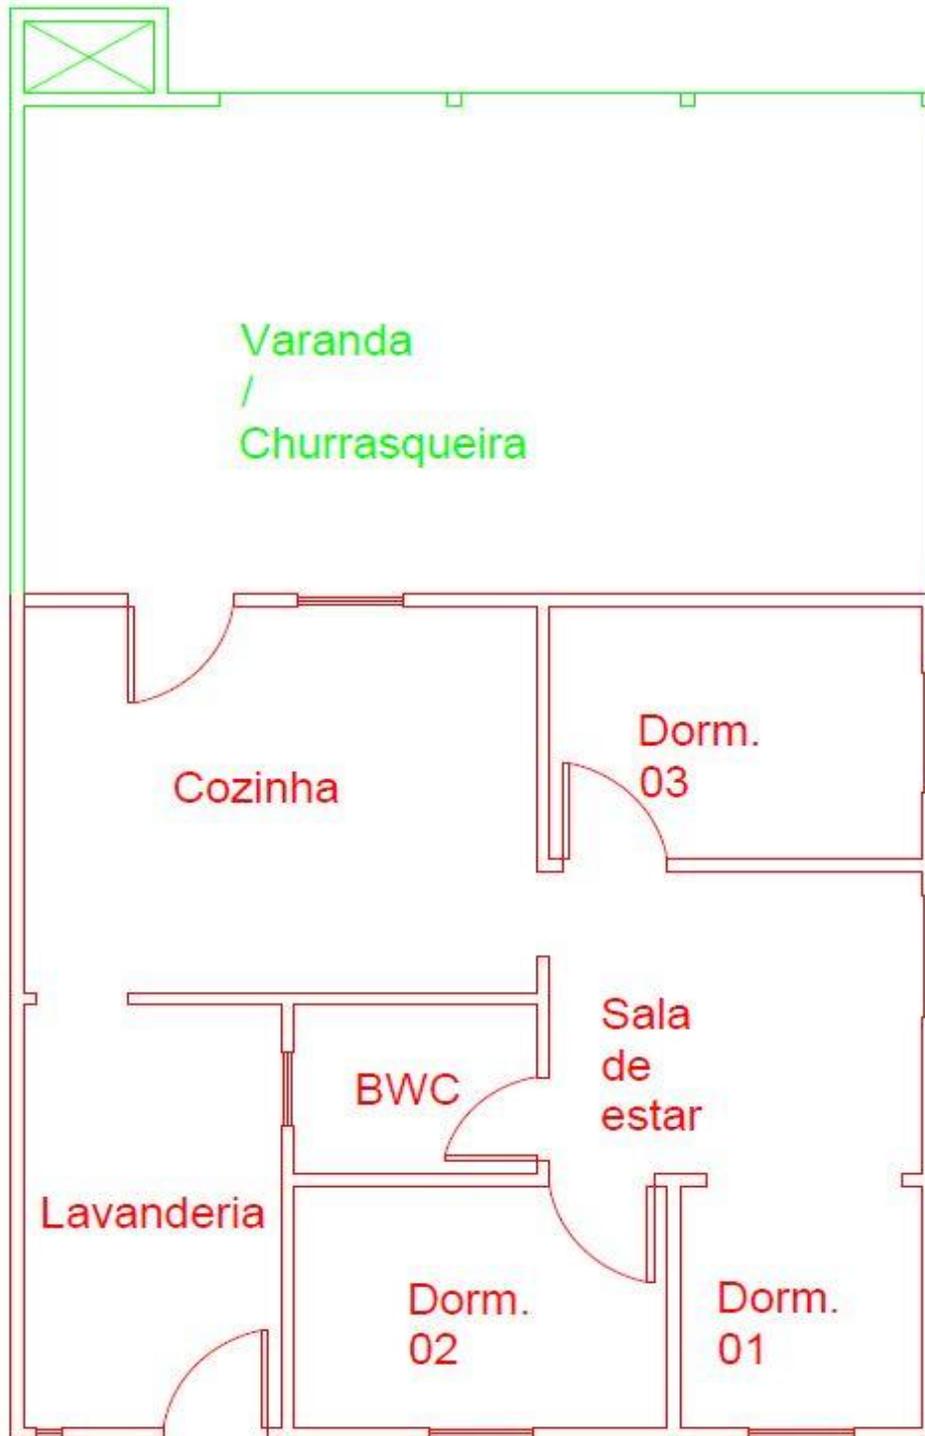
- Croqui de ampliação da residência 5

<p>DESCRIBAÇÃO DO ESTADO DE CONSERVAÇÃO DA CASA:</p> <p>- Pouca ampliação; Residência em má conservação;</p>	<p>OBSERVAÇÕES:</p> <p>- Mancha de umidade e bolor na viga baldrame (DSC_0970); - Fissura horizontal bastante comum pela ausência de contra-verga, gerando a fissura no revestimento cerâmica (DSC_1097);</p>
--	---

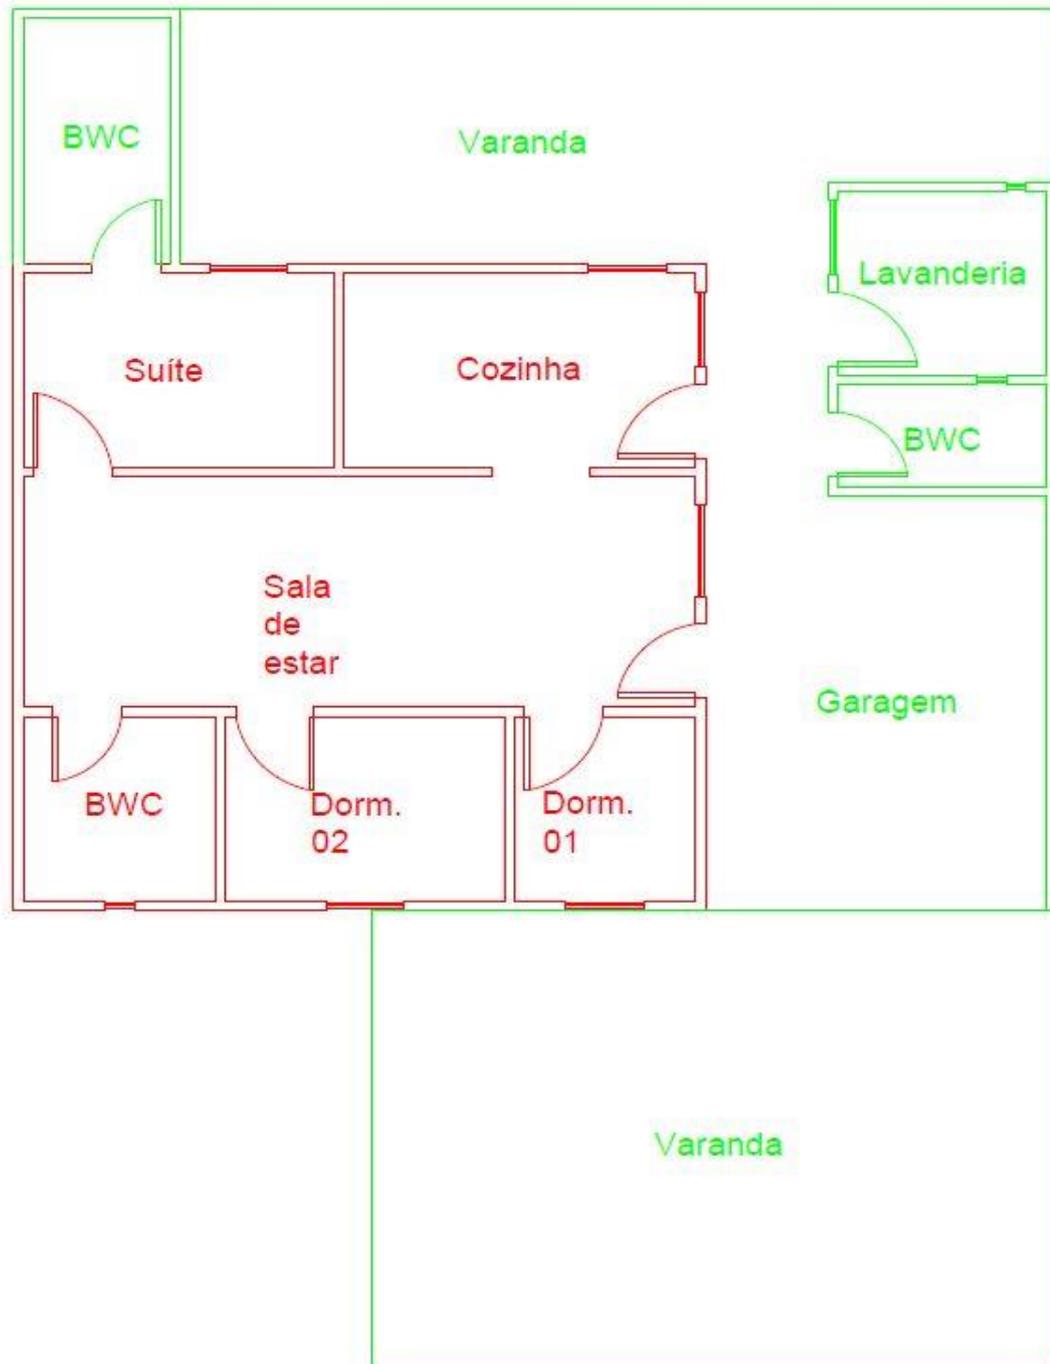
- Croqui de ampliação da residência 6

OBSERVAÇÕES:	
- Fissura vertical na garagem, no canto da parede com a viga (DSC-1445)	
- Fissuras diagonais na janela da garagem (DSC-1459)	
- Fissura vertical no dormitório, no canto da parede com a viga (DSC-1529)

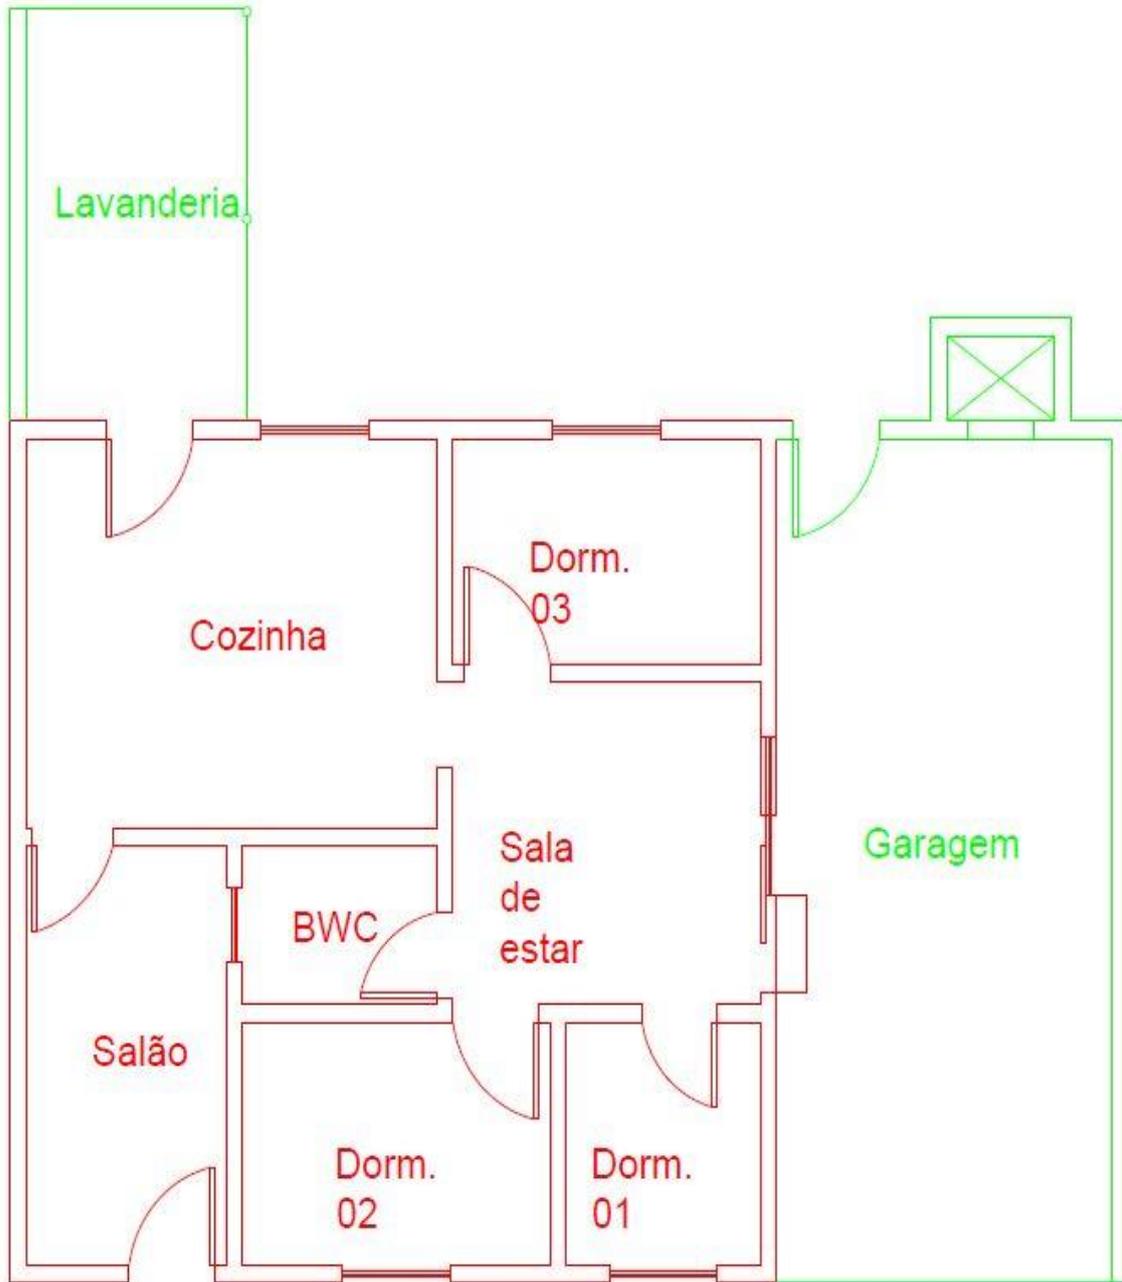
- Croqui de ampliação da residência 8

- Armadura aparente no muro da divisa (DSC-9501)
- Fissura vertical no canto da garagem (DSC-9523)
- Fissura na emenda da laje com a alvenaria em um dormitório (DSC-9542)
- Fissura diagonal séria em um dormitório (DSC-9554)
- Fissura na viga da cozinha (DSC-9632)
- Fissura horizontal na alvenaria, na parte inferior (DSC-9645 e DSC-9662)

Problemas	Gravidade	Urgência	Tendência	Prioridade
Fissura na viga	4	4	4	12
Fissura vertical	4	4	3	11
Fissura horizontal	4	4	3	11
Fissura diagonal	2	3	3	8
Fissura no piso	2	2	3	7
Empolamento	2	2	3	7
Descasamento de pintura	2	2	2	6

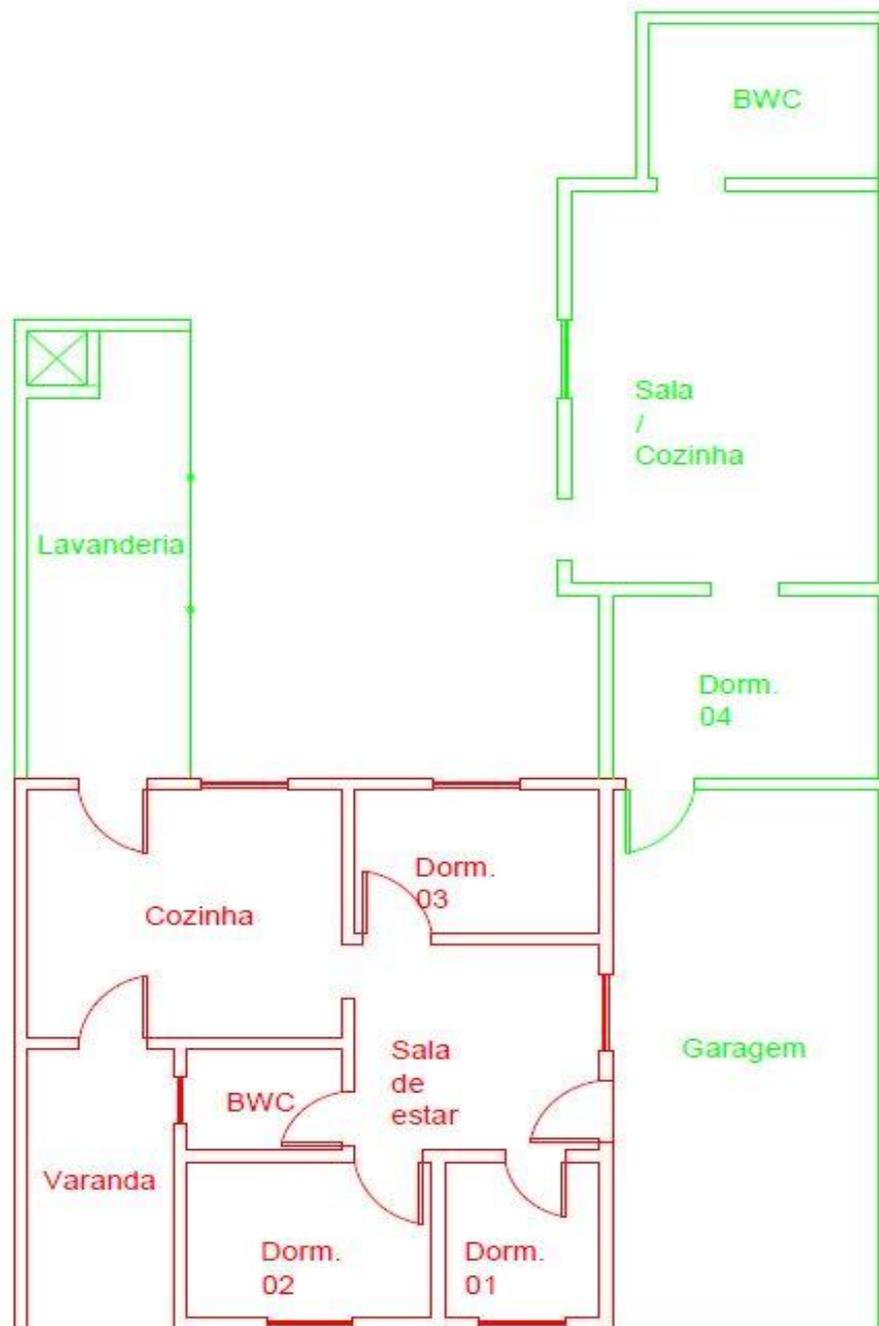
- Croqui de ampliação da residência 9

DESCRIPÇÃO DO ESTADO DE CONSERVAÇÃO DA CASA: - Grande ampliação; - Casa em má estado de conservação;	OBSERVAÇÕES: - Fissuras mapeadas e deslocamento de pintura na fachada (DSC_9740); - Local de ampliação/obra existente(DSC_9783);
--	--

Problemas	Gravidade	Urgência	Tendência	Prioridade
Fissura na viga	5	5	4	14
Fissura vertical	3	3	3	9
Fissura horizontal	3	3	3	9
Fissura diagonal	2	3	3	8
Fissuras mapeadas	2	2	3	7
Descasamento de pintura	2	2	3	7
Mancha de umidade	2	2	2	6
Mancha de bolor ou mofo	2	2	2	6

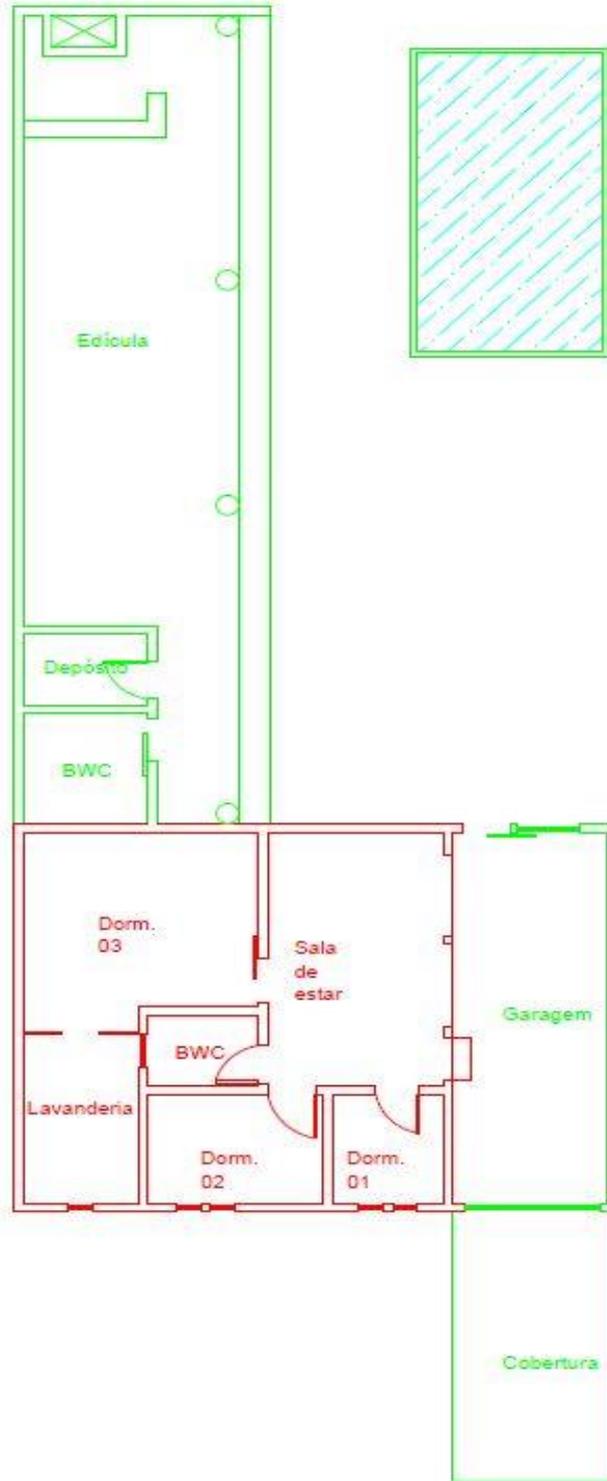
- Croqui de ampliação da residência 10

<p>DESCRIPÇÃO DO ESTADO DE CONSERVAÇÃO DA CASA:</p> <ul style="list-style-type: none"> - Casa ampliada. Um dormitório foi ampliado, aonde era a cozinha. Edícula construída nos fundos, aparentemente sem conexão com a casa. - Pintura interna e externa aparentemente recente. 	<p>OBSERVAÇÕES:</p> <ul style="list-style-type: none"> - Fissura grave na viga do dormitório (DSC-0486 e DSC-0495) - Fissura entre viga e alvenaria no dormitório (DSC-0488)
--	--

Problemas	Gravidade	Urgência	Tendência	Prioridade
Fissura na viga	5	4	3	12
Fissura vertical	3	3	3	9
Fissura horizontal	3	3	3	9
Fissura diagonal	2	2	3	7
Fissura no piso	2	2	3	7
Empolamento	2	2	3	7
Descasamento de pintura	2	2	2	6

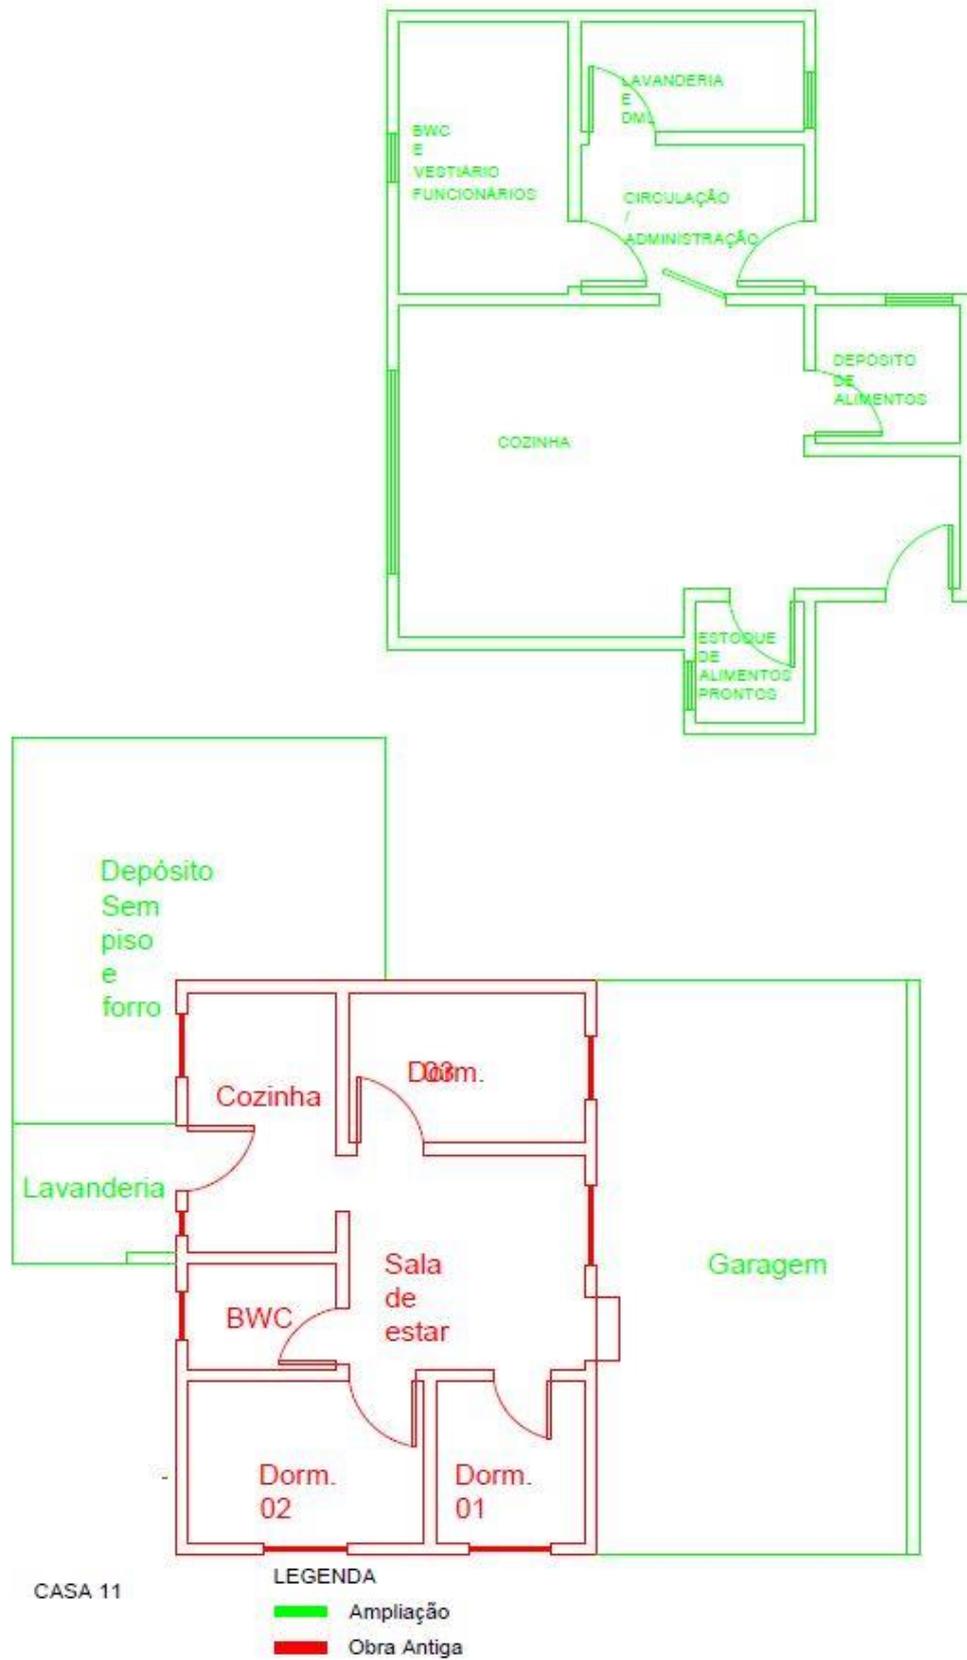
- Croqui de ampliação da residência 11

<p>DESCRIPÇÃO DO ESTADO DE CONSERVAÇÃO DA CASA:</p> <ul style="list-style-type: none"> - Obra nova sem amarração com a antiga, obra independente; - Obra existente em má conservação, obra nova em bom estado de conservação; 	<p>OBSERVAÇÕES:</p> <ul style="list-style-type: none"> - Fissuras em geral e deslocamento da pintura, podendo se observar a falta de prumo da alvenaria com a baldrame (DSC_0056); - Viga da garagem com ferragem exposta (DSC_0235);
---	---

Problemas	Gravidade	Urgência	Tendência	Prioridade
Fissura vertical	4	4	3	11
Fissura horizontal	4	4	3	11
Fissura diagonal	3	2	3	8
Descasamento de pintura	2	3	3	8
Mancha por bolor ou mofo	3	3	2	8
Fissuras mapeadas	2	2	2	6
Mancha de umidade	2	2	2	6
Empolamento	2	2	3	7
