**ESTUDO DA CAUSA DAS MANIFESTAÇÕES PATOLÓGICAS NA ASSOCIAÇÃO  
DOS MORADORES DO PARQUE VERDE – CASCAVEL-PR**

Trabalho apresentado na disciplina de Trabalho de Conclusão de Curso II, do Curso de Engenharia Civil, do Centro Universitário Assis Gurgacz, como requisito parcial para obtenção do título de Bacharel em Engenharia Civil.

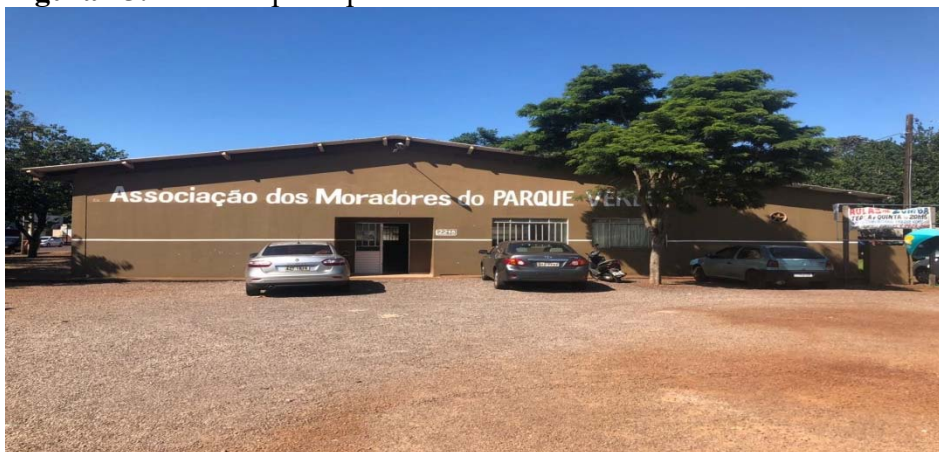
**Figura 15:** Fachada principal.

Em frente à fachada principal é possível observar o estacionamento, composto por pedras do tipo brita, como é demonstrado na Figura 15.
