## LEVANTAMENTO DAS MANIFESTAÇÕES PATOLÓGICAS PRESENTES EM UM CONDOMÍNIO RESIDENCIAL DE CASCAVEL – PR EXECUTADO EM PAREDES DE CONCRETO

Construído em 2009, o condomínio residencial foi executado a partir do sistema construtivo de paredes de concreto moldadas *in loco*, com a utilização de formas metálicas.

O condomínio residencial foi composto por três modelos de casas, porém este estudo foi delimitado ao levantamento das fendas e bolores, encontradas nas casas de modelo C, com o levantamento por meio de inspeção visual e questionário aplicado ao morador, em 55 casas, as quais foram selecionadas a partir da disponibilidade e permissão para vistoria dos moradores contatados. A pesquisa se restringiu a identificação das anomalias, suas respectivas causas e apresentação do método recuperativo da manifestação patológica, que apresentou o maior grau de risco, conforme os parâmetros de classificação constantes na Norma de Inspeção Predial do IBAPE

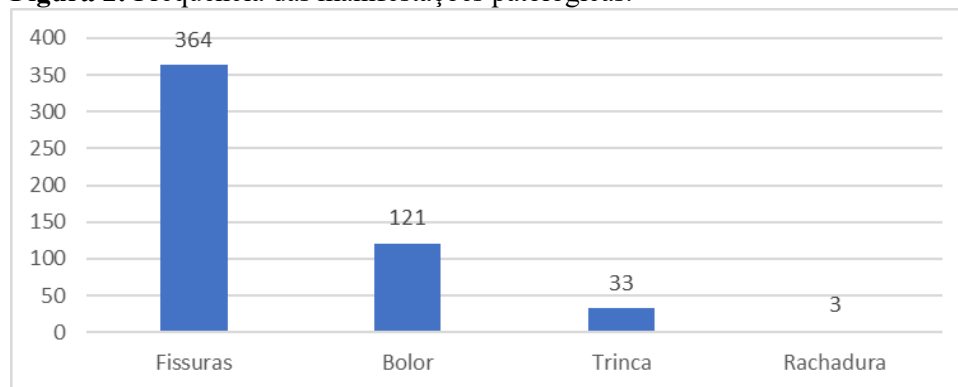
**Figura 2:** Frequência das manifestações patológicas.

Constatou-se que as fissuras apresentam maior incidência, correspondendo a 70% das anomalias encontradas, estando presentes em 53 das 55 casas visitadas. As demais fendas apresentam ocorrências: para as trincas de 6%, e as rachaduras 1%. Já o bolor representou 23%, sendo que das 121 unidades registradas, foram encontradas em 44 das 55 casas visitadas.

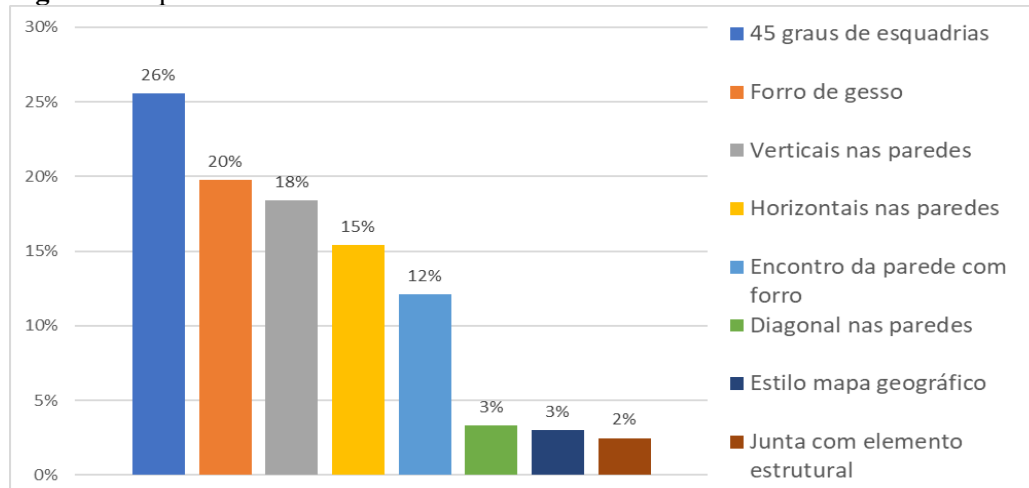
**Figura 3:** Tipos de fissura encontradas.

Analisando as fissuras separadamente, observa-se que a maior porcentagem corresponde às fissuras a 45 graus de esquadrias, representando 26%, como mostrado no gráfico da Figura 3.

No caso de paredes de concreto as fissuras a 45 graus, conforme figura 4, podem ser resultado da ausência da armadura de reforço, utilizada nas bordas das paredes, onde há vãos para portas e janelas, as quais são responsáveis por absorver os esforços na parede. Estes fazem o papel de verga e contra-verga no combate das deformações estruturais (GOMES e MELO, 2016). De acordo com a NBR 16055 (2012) as armaduras devem ser instaladas nas faces superiores e inferiores das aberturas, com área de aço mínima de 0,5cm<sup>2</sup> em cada face ancoradas nas paredes adjacentes.

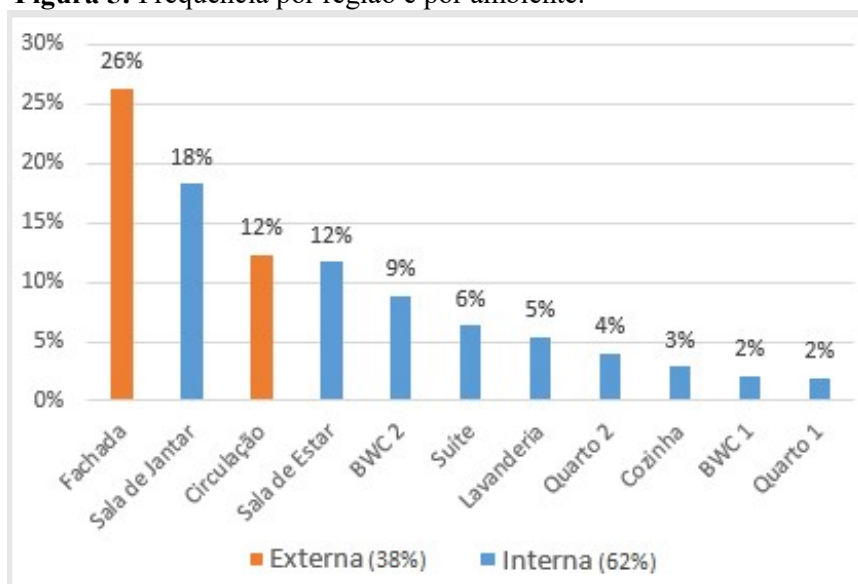
**Figura 5:** Frequência por região e por ambiente.

Das 521 manifestações patológicas levantadas, 62% encontram-se na região interior das casas visitadas, ilustradas na Figura 5. Entretanto, verificou-se que o maior número de patologias foi registrado nas fachadas, representando 137 das falhas encontradas (26%). Estas fachadas estão exposta às intempéries, onde ocorre a variação de temperatura no painel de concreto, sendo que este é um material com baixa condutividade térmica. As variações térmicas em elementos de concreto geram tensões nas peças e consequentemente levam ao aparecimento de fissuras e outras patologias (PATRUNI, *et al.*, 2016).

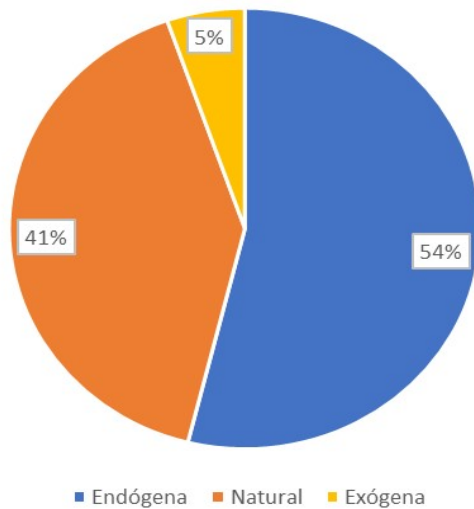
**Figura 6:** Classificação quanto à origem.

Observa-se que a maior parte das manifestações patológicas são de origem endógena (54%) e natural (41%). Neste estudo, as anomalias endógenas são em sua maior parte provenientes de falhas executivas e de planejamento. Além da possível ausência da armadura de reforço, já citada anteriormente, outro fator responsável por grande parte das anomalias encontradas, foram as juntas de dilatação térmica, de acordo com a Figura 7.

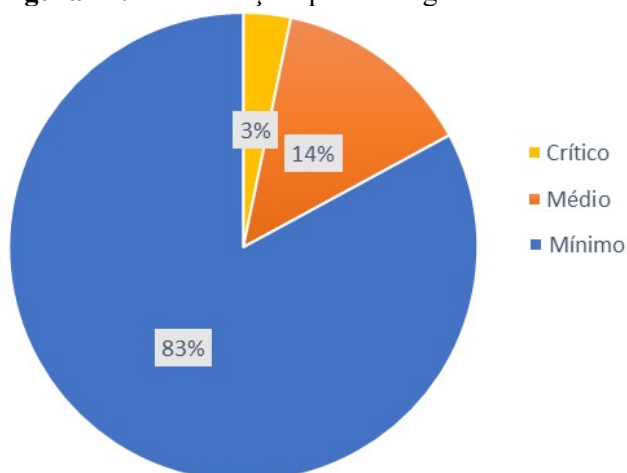
**Figura 11:** Classificação quanto ao grau de risco.

Constatou-se que 83% das manifestações patológicas apresentam grau mínimo, causando prejuízos à estética, como fissuras com espessuras mínimas e bolores no início de sua manifestação. As anomalias de criticidade média (14%) correspondem às falhas onde o risco está na perda parcial de desempenho e funcionalidade com potencial para tornar-se uma patologia crítica como, fissuras com espessura próxima à 0,5 milímetros, trincas e bolores intermediários. Já as patologias críticas representam 3% das doenças.

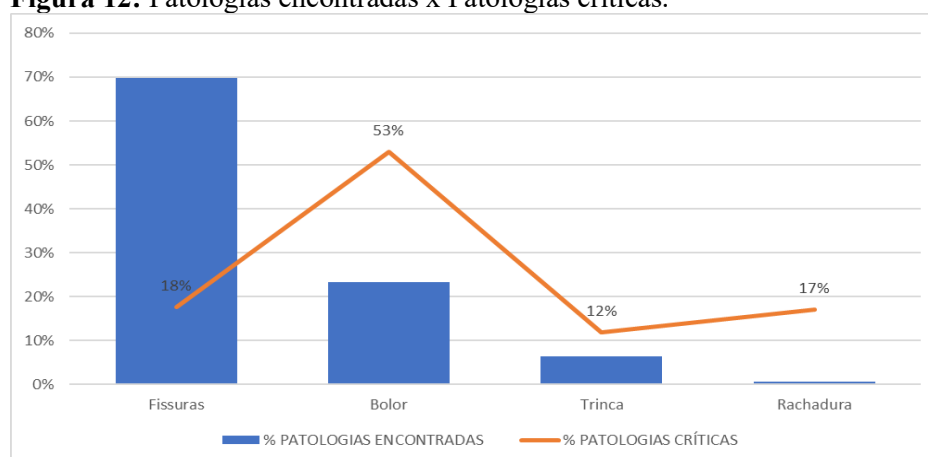
**Figura 12:** Patologias encontradas x Patologias críticas.

Conforme já citado anteriormente, 70% das anomalias encontradas correspondem às fissuras. Entretanto, as fissuras equivalem a apenas 17% das manifestações patológicas que apresentam risco crítico, como se pode observar na Figura 12, que demonstra um comparativo relacionando a porcentagem que cada patologia representa entre as falhas encontradas e entre as falhas críticas.

Observa-se que o bolor é a segunda patologia mais frequente e representa 53% das anomalias classificadas como críticas. Como já constatado anteriormente, a manifestação do bolor está diretamente ligada à presença de umidade, o que reitera a importância da impermeabilização durante a execução da obra, tendo em vista que sua ausência, ou sua utilização inadequada, compromete a durabilidade da edificação, podendo gerar problemas financeiros e danos à saúde dos usuários (BATISTA, *et al.*, 2017).
