## ANÁLISE DO ÍNDICE DE SERVENTIA DA RODOVIA PR-488 ENTRE O ENTRONCAMENTO DA RODOVIA BR-277 E O MUNICÍPIO DE VERA CRUZ DO OESTE-PR

GROTTO, Luan Gabriel.<sup>1</sup>

SALGADO, Lincoln.<sup>2</sup>

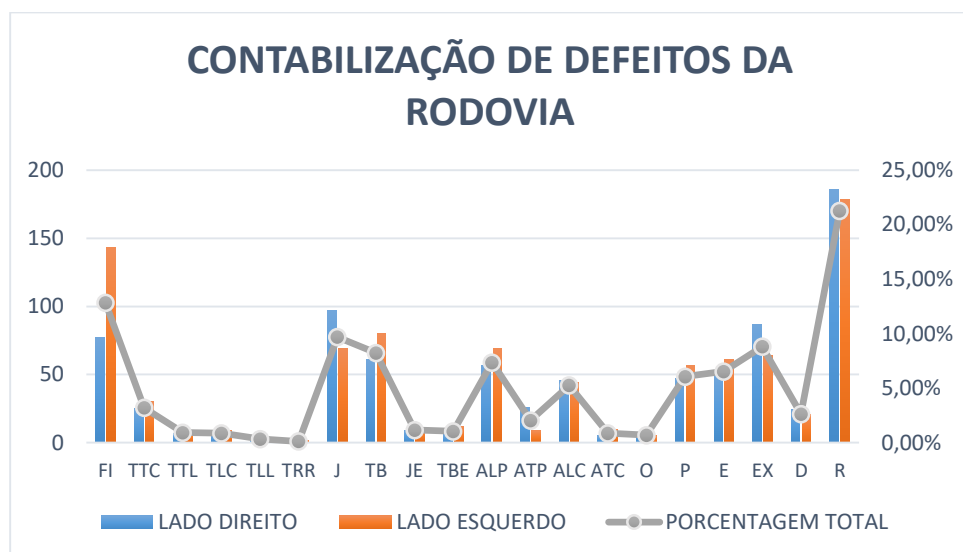
**Gráfico 1:** Contabilização de defeitos da rodovia.

A contabilização resultou em 1.713 defeitos aparentes sendo eles 826 situados no lado direito da via e 887 no lado esquerdo. A maior parte dos defeitos são provenientes de remendos (R) possuindo 21,25% das manifestações encontradas, seguido das fissuras (FI) e trincas jacaré (J) e bloco (TB). As trincas devem ser analisadas, pois as mesmas podem ocasionar um aumento no tamanho, causando erosão no pavimento, o que pode acarrear em painéis (P) (figura 1).

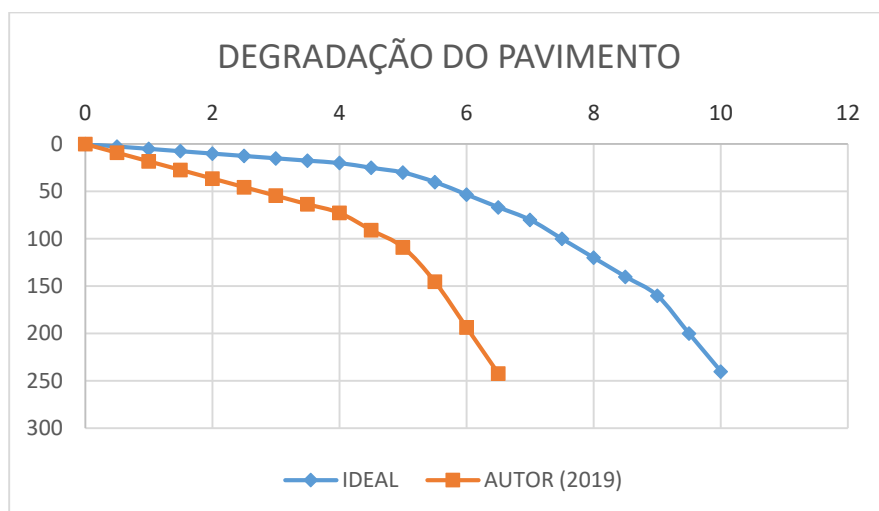
**Gráfico 3:** Degradação do pavimento.

Com base na última reforma feita em 2017 podemos traçar uma curva com os valores do IGG esperado (curva azul), compará-la com os valores obtidos depois de 2 anos (curva laranja) e analisando quão o processo de deterioração está à frente do esperado.

Com a comparação da tabela 2 e do gráfico 3 podemos ter uma visão melhor da situação real do pavimento. Para o pavimento atingir a classificação regular como o obtido em campo necessitaria mais 3 anos, o que resultaria numa estimativa de IGG de 145,28 (condição ruim). Portanto, podemos concluir que a degradação do pavimento está adiantada, o que é importante, pois a partir de um IRI de 7 anos o pavimento, apesar de estar habilitado a receber o tráfego, começa a possuir uma degradação acentuada o que torna inviável a reforma. Assim, é melhor executar um novo pavimento e atender um novo ciclo de vida.

Outro dado importante é o estágio final da vida útil do pavimento que o mesmo no ritmo atual de degradação irá atingir o IGG máximo (240), 3,5 anos antes do estimado, sendo assim as manutenções rotineiras precisam ser feitas antes do esperado.

Como os dados das flechas não foram contabilizados, a situação real do pavimento é ainda mais crítica, podendo estar mais acelerado o processo de degradação do pavimento. Dessa forma, o pavimento está mais de 3 anos de degradação adiantado.
