## **ANÁLISE DAS MANIFESTAÇÕES PATOLÓGICAS NO PAVIMENTO RÍGIDO DA RODOVIA BR-163/PR**

**RESUMO:** O meio rodoviário é o principal modal de transporte do país, contudo, muitas dessas rodovias apresentam algum tipo de alteração de sua forma inicial, por isso, o presente trabalho teve como objetivo geral realizar uma análise visual quantitativa, limitado ao estudo das manifestações patológicas, descrevendo as possíveis causas e métodos corretivos para o pavimento rígido afetado. Realizou-se uma verificação da rodovia BR-163/PR que está em processo de duplicação, subtrecho selecionado entre os municípios de Cascavel/PR a Santa Tereza do Oeste/PR, no qual ocorreu inspeção *in loco* em 8 km de pavimento em concreto e, que posteriormente foram planilhados, analisados e demonstrados graficamente. Verificou-se que do total de placas analisadas 32% apresentaram alguma anomalia, destes problemas os que possuem maior predominância foram a retração plástica e selagem das juntas, que somados chegam à 58%, os outros 42% restantes são fragmentados entre fissuras lineares (longitudinais, verticais e diagonais), esborcinamento ou quebra de canto e esborcinamento de juntas, pequenos e grandes reparo

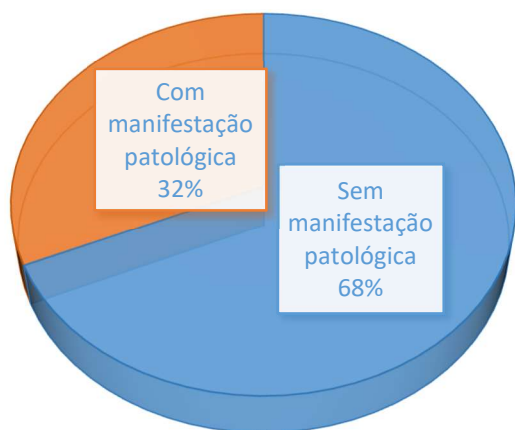
**Figura 18:** Placas de concreto inspecionadas.

Na Figura 18, é possível verificar que 32% das placas de concreto estudadas apresentam algum tipo de manifestação patológica e o restante (68%) que compõem o total, encontram-se em perfeito estado.

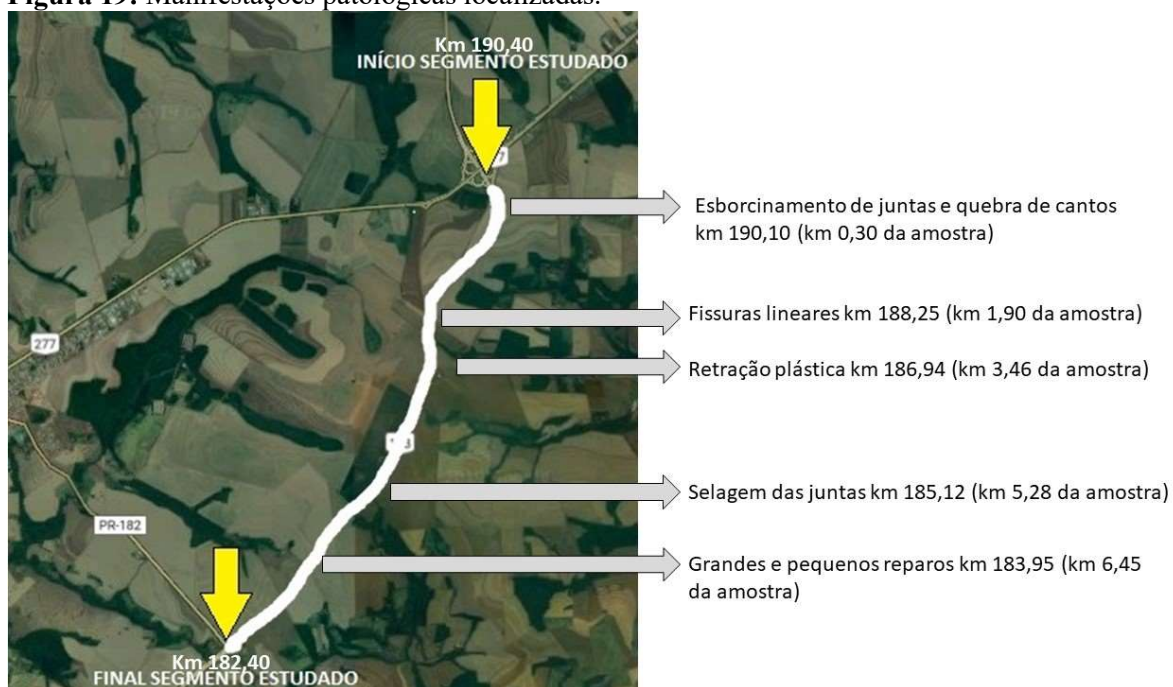
**Figura 19:** Manifestações patológicas localizadas.

Na Figura 19, estão demonstrados os locais onde estão os piores casos de cada manifestação patológica encontrada, de acordo com o km da rodovia e das amostras.

No km 185,12 foi detectada em maior volume a falha na selagem das juntas que em total de placas afetadas correspondem à 26%, podendo ser causada pelo rompimento por tração ou compressão, extrusão do material, crescimento de vegetação endurecimento, perda de aderência e quantidade deficiente de selante nas juntas. Para que essa manifestação patológica seja evitada é necessário principalmente o emprego correto do material junto as placas de concreto.

As fissuras lineares (23%) obtiveram maior predominância nos km 188,25, o esborcinamento de juntas (16%) e quebra de canto (2%) possuem um surgimento acentuado no km 190,10, estes ocorreram por problemas de técnicas construtivas, surgindo de forma prematura, seja pela serragem incorreta das juntas tanto no tempo adequado após a cura do concreto quanto na profundidade empregada. Os grandes e pequenos reparos que compreendem

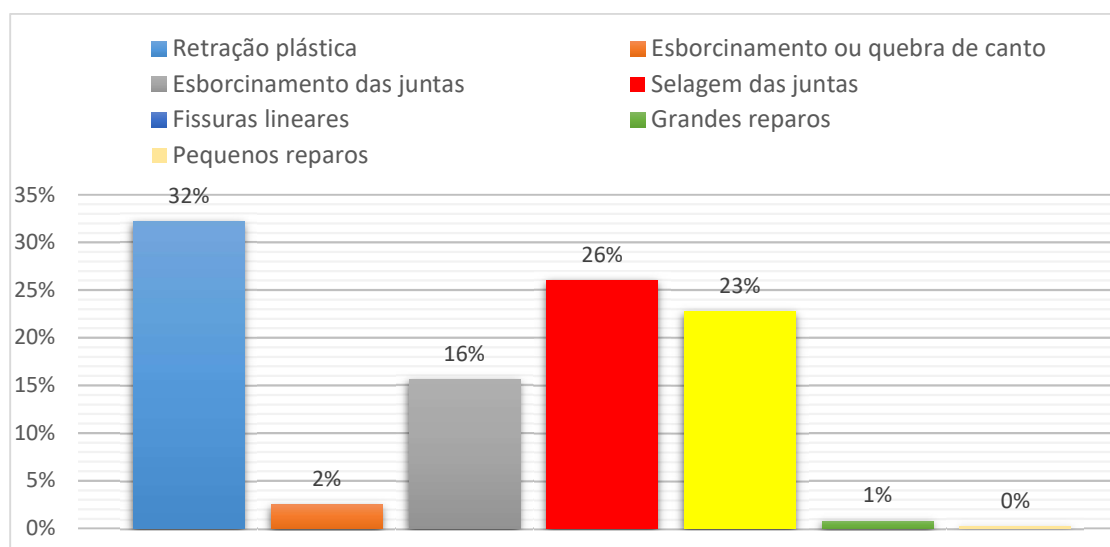
**Figura 20:** Manifestações patológicas localizadas.

As manifestações patológicas encontradas foram a retração plástica, esborcinamento ou quebra de canto, esborcinamento de juntas, selagem das juntas, fissuras lineares (transversal, longitudinal e diagonal), grandes e pequenos reparos, estas estão demonstradas em percentuais correspondentes à incidência de cada uma na Figura 20.

A retração plástica é a que possui a maior significância, sendo responsável por 32% de todo problema, esta tem a sua distribuição em alguns trechos, podendo serem causadas pela execução em horários no qual o ambiente apresentava altas temperaturas ou pela dosagem incorreta de aditivos retardadores de cura do concreto. Apesar da retração plástica ser teoricamente inofensiva por se tratar de fissuras pequenas, com o decorrer do tempo pode haver o agravamento das mesmas gerando trincas ou problemas mais graves.

Já, as selagens das juntas apresentaram um percentual de 26%, a segunda mais significativa em questão de quantidades. No entanto, a falha da selagem é decisiva para a durabilidade do pavimento, devido aos selantes existentes no mercado possuírem uma vida útil muito curta em relação à prevista para o pavimento. A destruição do material selante pode ser causada pela má qualidade do material e crescimento de vegetação e perda de aderência às placas de concreto. Com isso, costuma abrir o caminho para as infiltrações, que atingem a fundação do pavimento, criando condições para o surgimento de diversos tipos de defeitos nas camadas de base, sub-base e sub-leito. Para o reparo, deve ser realizado a resselagem do material após verificar se houve algum dano à estrutura.

As fissuras lineares (longitudinais, transversais e diagonais) contemplam 23% dos defeitos encontrados, podem ser causadas pela cura deficiente, profundidade insuficiente do corte da junta e atraso na selagem das juntas transversais e longitudinais. Para o reparo, se a abertura da fissura for  $< 4$  mm faz-se apenas uma selagem com resina de epóxi ou caso se trate de uma abertura maior, é necessário remover uma porção da placa de concreto afetada e refazê-la.

O esborcinamento das juntas somado com o esborcinamento ou quebra de canto resultam num total de 18% das placas afetadas. As principais causas são a remoção precipitada das fôrmas, serragem prematura da junta e infiltração de materiais incompressíveis na junta. Como método reparativo corta-se o local afetado, remove o material, utiliza epóxi para colar e preenche com concreto de alta resistência. Os grandes e pequenos reparos juntos atingem apenas 1%, estas são as placas que já apresentaram algum problema e foram reparadas.
