## LEVANTAMENTO DE MANIFESTAÇÕES PATOLÓGICAS EM UMA EDIFICAÇÃO HABITACIONAL DO MUNICÍPIO DE CASCAVEL - PARANÁ

CRIPPA, Henrique Luiz Crippa.<sup>1</sup>  
RUFINO, Vinicius Ricardo.<sup>2</sup>  
PAGANIN, Ricardo.<sup>3</sup>

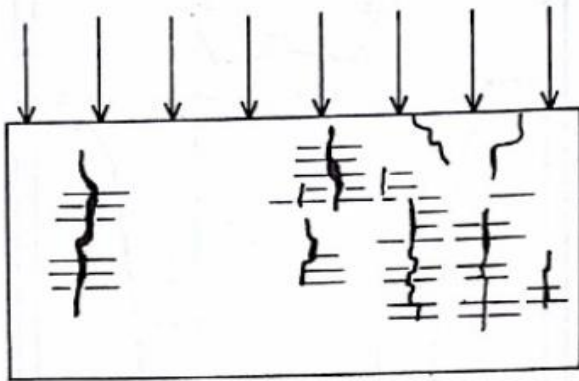
**Figura 1:** Fissuras típicas da alvenaria causada por sobrecarga vertical.

Conforme apresentado nas Figuras 1 e 2 as peças estruturais (pilares, vigas e paredes) recebem uma atuação de cargas acima do que estava dimensionada, acarretando em deformações em fissuras na região tracionada da peça.

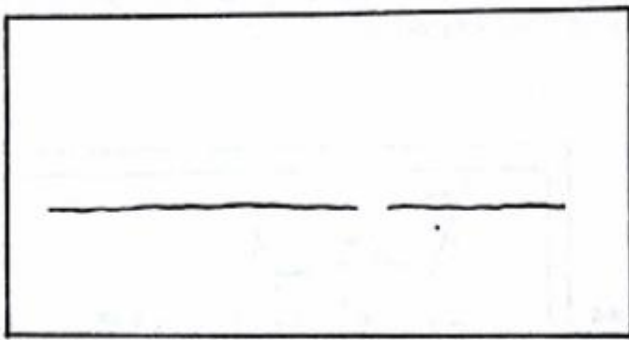
**Figura 2:** Fissuras horizontais na alvenaria proveniente de sobrecarga.

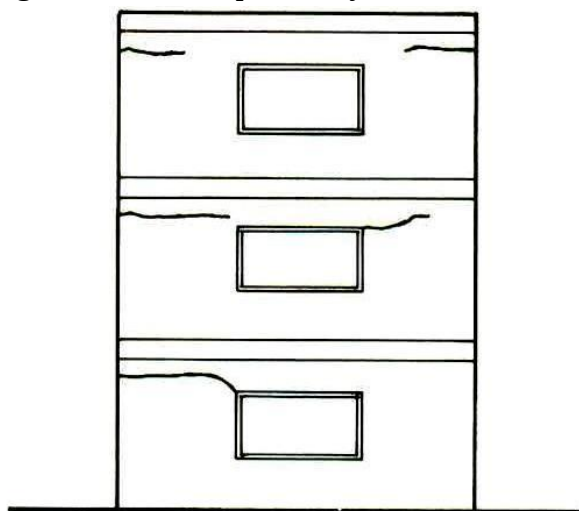
Segundo Thomaz (1989), com a adição de água em grande quantidade no cimento, pode acontecer um processo de retração causado pela redução do volume do concreto. Como entre os elementos estruturais há uma limitação das movimentações, acabam ocorrendo tensões de tração no concreto, As quais são maiores que a resistência do concreto, gerando assim fissuração. Um exemplo desse problema pode ser observado na Figura 3.

**Figura 3:** Fissuras por retração.

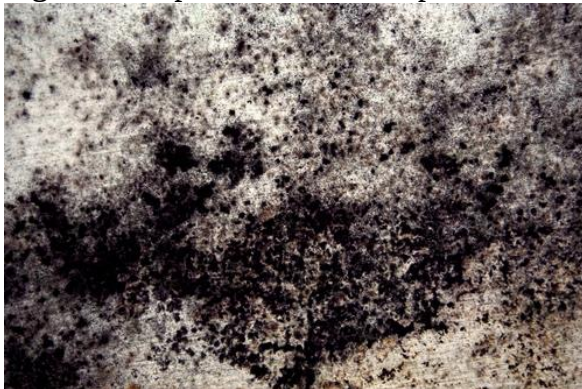
**Figura 4:** Aspecto do mofo nas paredes.

Conforme apresentado na Figura 4, existem diferentes cores de manchas que estão diretamente ligadas as suas causas, as cores mais frequentes são verde, preta e marrom. O surgimento de erupções pretas ou verdes é derivado na maioria das vezes por algas e mofos no revestimento, causados pelo acumulo de umidade e de microrganismos no ambiente. Enquanto as manchas marrons, em grande parte dos eventos, surgem devido à ferrugem (BAUER, 2008).

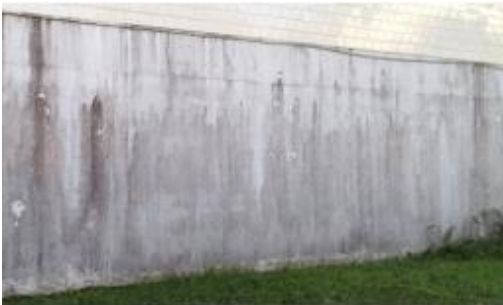
Esse tipo de manchas, conforme exemplo da Figura 5, são ocasionadas devido ao contato de umidade (água das chuvas, garoas ou sereno) com as tintas recém-pintadas, que ainda não está totalmente curada, ocorrendo principalmente em paredes coloridas (FAGUNDES NETO, 2008).

**Figura 5:** Manchas de pingo de chuva.

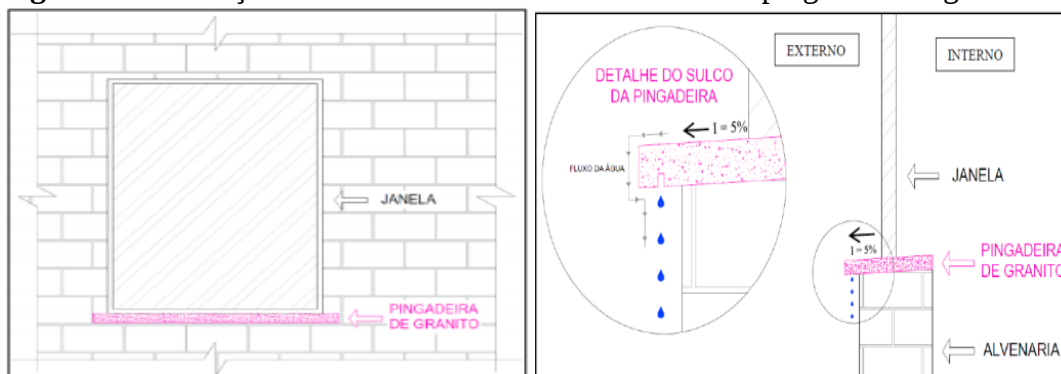
A Figura 12 ilustra o modo de execução das pingadeiras de granito localizada abaixo das janelas, de modo que as mesmas impeçam a entrada de água na edificação assim como o escoamento até a parede transportando o acumulo de resíduo na parte plana da pingadeira gerando manchas de sujeira nas proximidades da pingadeira. Para tanto é preciso que, a partir da vista frontal da janela, a pingadeira adentre a parede de alvenaria, de 2 a 3 centímetros (MOCH, 2009).

**Figura 12:** Indicação da vista frontal e corte do modelo de pingadeira de granito.

Segundo Moch (2009), além disso, é necessário que se tenha uma inclinação, visualizando em corte, de 2 a 5% juntamente com a existência do sulco na parte externa da pingadeira, de modo que a água escoe na direção do mesmo, e não passe colada a alvenaria, conforme Figura 12.
