**LEVANTAMENTO DE MANIFESTAÇÕES PATOLÓGICAS EM VIADUTOS NA BR  
467, NO PERÍMETRO URBANO DE CASCAVEL-PR, COM O USO DE INSPEÇÃO  
TRADICIONAL E INSPEÇÃO TERMOGRÁFICA**

Trabalho apresentado na disciplina de Trabalho de Conclusão de Curso II, do Curso de Engenharia Civil, do Centro Universitário Assis Gurgacz, como requisito parcial para obtenção do título de Bacharel em Engenharia Civil.

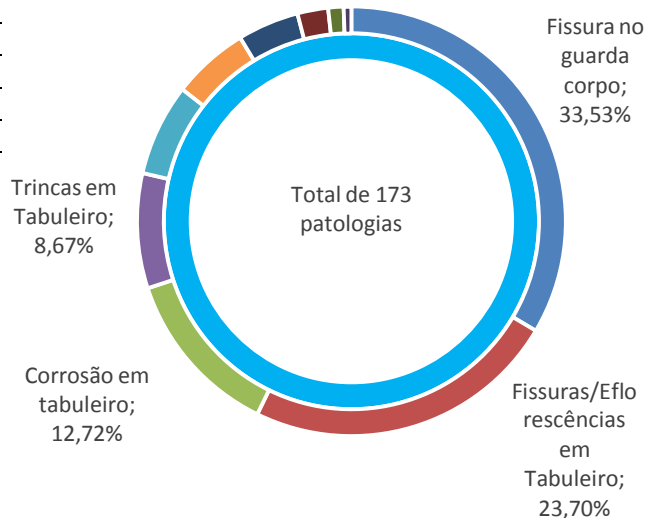
As fissuras tiveram muita frequência principalmente no guarda corpo que delimita a circulação dos pedestres e também proporciona a proteção dos mesmos em relação ao tráfego de automóveis. Também foram encontradas nos prolongamentos que são pontos externos dos viadutos, conforme Figura 37.

As imagens demonstram as fissuras ao longo do guarda corpo e na sua extremidade, na união do viaduto com a via pública, tal patologia se apresentou 58 vezes, sendo no viaduto 2 com 28 registros, viaduto 3 com 13, viaduto 5 com 15 e no viaduto 6 com 2 registros. Através do termograma consegue-se verificar e confirmar a fissura.

De acordo com Souza e Ripper (1998), manifestações patológicas são advindas ao longo dos processos de uma ou mais atividades na construção civil. Conforme DNIT (2010) são classificadas por grupos conforme Tabela 1, podendo ainda ser objetivas e subjetivas, desta forma as fissuras de guarda corpo apontadas na Figura acima pode ser classificadas como resultante de tráfego rodoviário ou fator ambiental; sendo subjetivo decorrente de vibrações excessivas e também associada a variações diárias de temperatura. Para Ioshimoto (1994 *apud* Perez, 2011), uma das causas da fissuração do guarda corpo ocorre por retração do concreto.

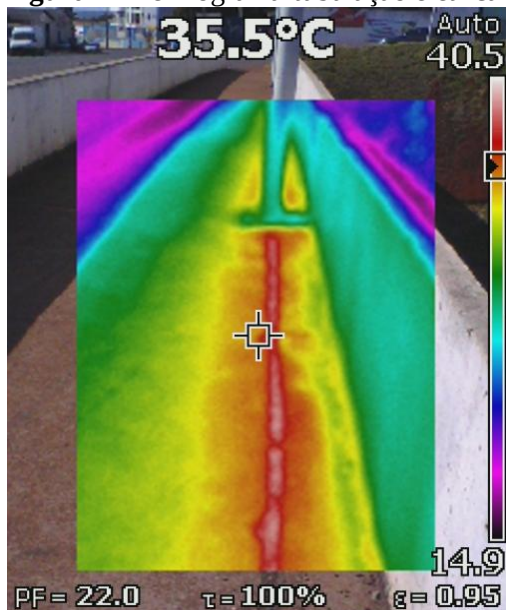
**Figura 47** Termograma tubulação elétrica

Através do termograma do tabuleiro do viaduto Rocha Pombo, pode-se identificar a tubulação elétrica embutida no piso, que é responsável pela alimentação dos postes de iluminação pública, conforme Figura 47.

Caso se obtivesse o projeto elétrico, haveria possibilidade de fazer a validação do projeto diretamente na estrutura com o auxílio do termógrafo. Na inspeção visual algumas supostas trincas despertaram atenção na parte inferior do tabuleiro do viaduto 4, na Av. Piquiri, conforme demonstra Figura 48.
