## ESTUDO DE CASO: LEVANTAMENTO DE MANIFESTAÇÕES PATOLÓGICAS EM UM COLÉGIO ESTADUAL NA CIDADE DE MARECHAL CÂNDIDO RONDON - PR

Este trabalho teve como objetivo geral levantar as manifestações patológicas em um Colégio Estadual localizado na cidade de Marechal Cândido Rondon – PR.

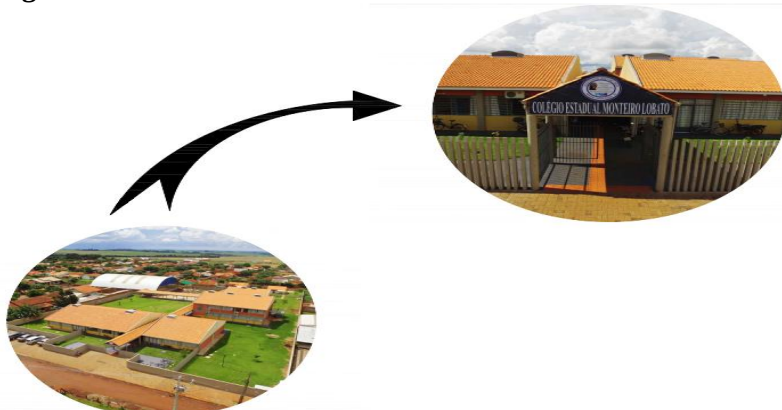
**Figura 3:** Visão aérea e fachada do local do estudo de caso.

Esse trabalho foi realizado em um Colégio Estadual, localizado na cidade de Marechal Cândido Rondon – Paraná, no endereço Rua das Canelas, 295, no Bairro Primavera conforme a Figura 3. A obra de construção da escola foi finalizada em 2016, e, atualmente a obra tem uma idade de 4 anos e já passou por alguns reparos, como a troca do revestimento cerâmico nas salas de aula.

O método construtivo do Colégio se enquadra na alvenaria convencional, compõem-se por vigas, pilares e lajes de concreto armado. Estes elementos fazem parte da estrutura para a sustentação da edificação e a alvenaria de blocos cerâmicos, que tem a função de vedar e separar ambientes.

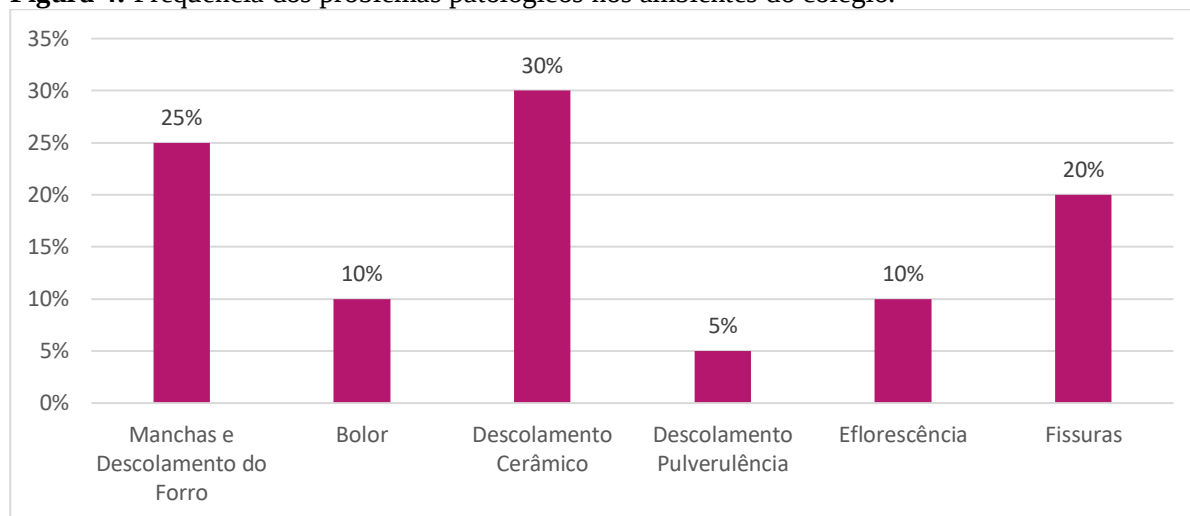
**Figura 4:** Frequência dos problemas patológicos nos ambientes do colégio.

Observou-se que o problema patológico mais frequente nos ambientes do colégio refere-se ao descolamento do revestimento cerâmico presente em 30% dos ambientes visitados, causado pela má execução dos serviços de colocação das cerâmicas e infiltração da água da chuva, e esta anomalia foi a que teve maior reclamação por parte dos usuários do colégio, devido ao fato de que pode acarretar em acidentes às crianças que usufruem do espaço. E, posteriormente em 25% dos ambientes visitados foram identificados problemas de manchas relacionados à infiltração, uma parte desses problemas ocorreu devido à falta de manutenção e um método de reparo adequado para a cobertura do colégio, um procedimento simples que poderia evitar muitos transtornos, visto que, a infiltração gera um grande impacto estético na edificação. A terceira manifestação patológicas mais frequente refere-se à fissuras presente em 20% dos ambientes.
