**ANÁLISE DA ACESSIBILIDADE DE CALÇADAS E ESTACIONAMENTOS DE UM  
TRECHO DA AVENIDA CARLOS GOMES EM CASCAVEL-PR SEGUNDO A NBR  
9050/2020**

ZIMMERMANN, Nicoli Regina<sup>1</sup>  
BRESSAN, Rodrigo Techio<sup>2</sup>

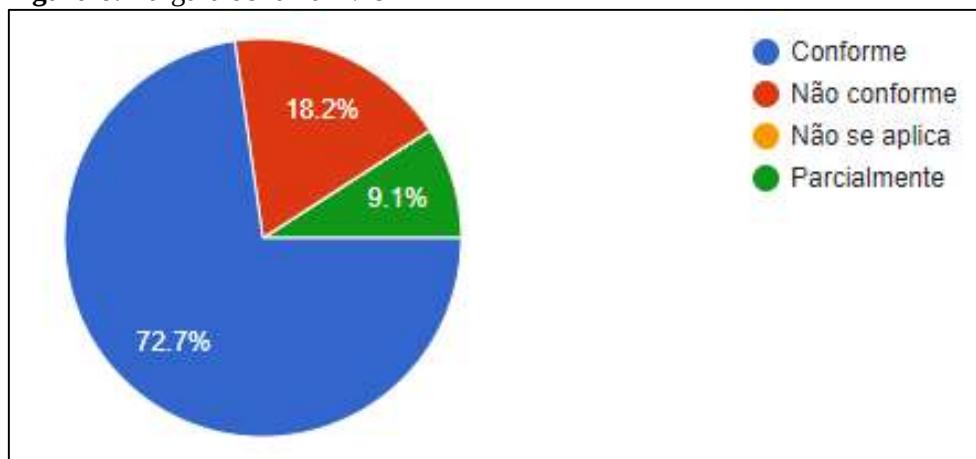
**Figura 6:** Largura de faixa livre

Em contrapartida, nem todo comprimento analisado atende a largura mínima de faixa livre conforme descrita na norma de 1,20 metros, apresentada no Figura 6.

Observa-se 72,7% dos quadrantes conforme, 18,2% não conforme e 9,1% parcialmente conforme, sendo 8 casos, 2 casos e 1 caso, respectivamente. Verificou-se alguns pontos com mobiliários urbanos obstruindo a via sendo observados postes, palanques metálicos e vegetação no meio da faixa livre, como apresentado na Figura 7, dificultando a passagem de pedestres e portadores de deficiência e mobilidade reduzida, reduzindo ainda mais a faixa livre de circulação. Dos 11 casos, 5 quadrantes não estão em conformidade, 3 casos parciais e somente 3 conformes.

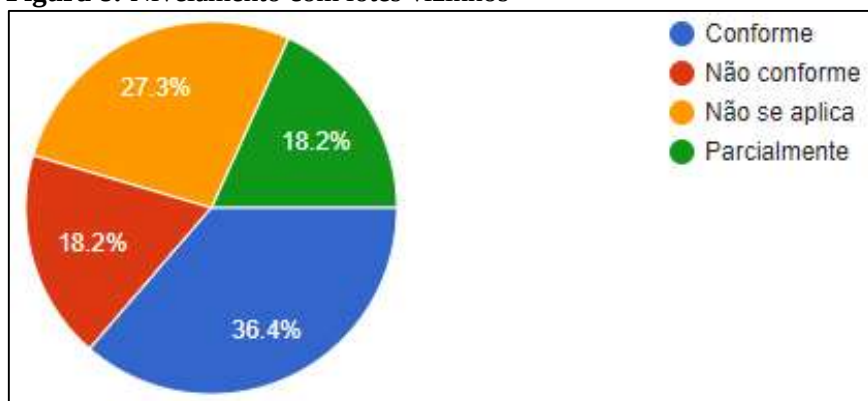
**Figura 8:** Nivelamento com lotes vizinhos

Em relação ao nivelamento com os lotes vizinhos, obteve-se o gráfico representado na Figura 8, apresentando somente 36,4% dos quadrantes em conformidade, sendo esses somente 4 casos. Dos 11 quadrantes, 27,3% dos casos não se aplica, registrando 3 casos, e igualmente com 2 casos e 18,2% atendem parcialmente ou não estão conforme.

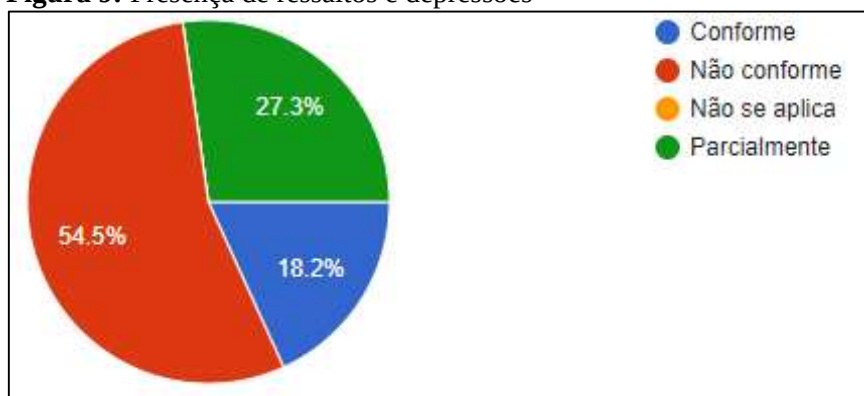
**Figura 9:** Presença de ressaltos e depressões

Quanto à qualidade do piso utilizado foi registrado 6 quadrantes com piso totalmente antiderrapante, 3 casos parcialmente antiderrapante e 2 casos não conforme. Levando em conta a presença de ressaltos e depressões, grande parte dos casos encontram-se em não conformidade registrando 54,5% dos casos (6 quadrantes), 27,3% parcialmente conformes e 18,2% em conformidade, sendo apenas 2 casos, apresentados no Figura 9, possuindo algum buraco ou elevação no calçamento.

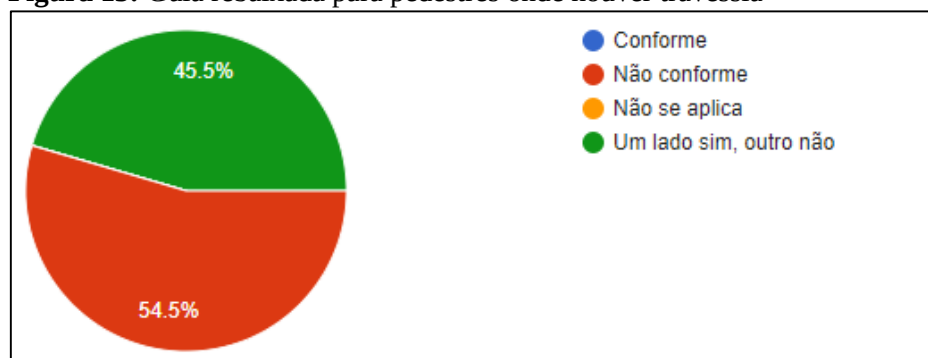
**Figura 13:** Guia rebaixada para pedestres onde houver travessia

Ao analisar as guias rebaixadas para pedestres, observou-se vários quadrantes com inexistência ou irregularidades, representados na Figura 13. Conforme dados apresentados, mais de 50% dos casos não está de acordo com a norma e a outra parte se faz presente em uma lateral, apenas.

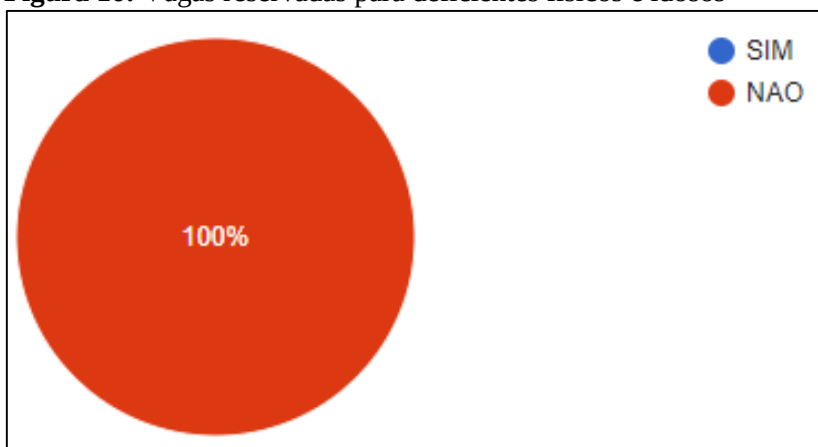
**Figura 16:** Vagas reservadas para deficientes físicos e idosos

Como resultado da análise considerando todos os dados apresentados relativo aos 11 quadrantes e levando em conta as vagas de estacionamento, tem-se como resultado a Figura 16, registrando no trecho um total de 31 vagas de estacionamento comum, contando 100% e nenhuma vaga reservada para deficientes físicos ou idosos.

No local do estudo não foi encontrado nenhum local com recuo para parada, embarque e desembarque de pessoas com deficiência. Conforme a NBR 9050/2020 e a legislação municipal, é obrigatório a existência de ao menos uma vaga reservada para idosos e deficientes físicos, sendo necessária a realização da adequação.
