## **ESTUDO DE CASO: LEVANTAMENTO DAS MANIFESTAÇÕES PATOLÓGICAS EM UM COLÉGIO ESTADUAL LOCALIZADO NA CIDADE DE TOLEDO – PR**

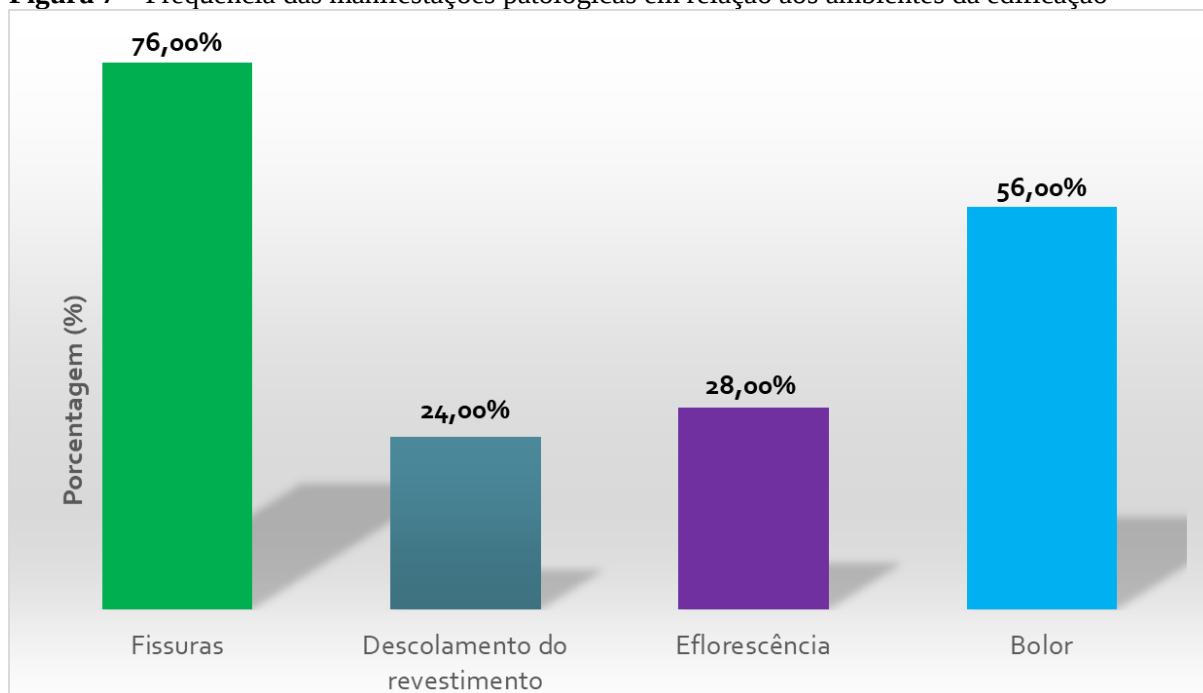
**Figura 7** – Frequência das manifestações patológicas em relação aos ambientes da edificação

Pode-se observar que em 76% dos ambientes visitados há fissuras, causadas em sua maior parte, pelas ampliações realizadas ao longo dos anos. O bolor está presente em 56% dos ambientes do colégio. A eflorescência e o descolamento do revestimento apresentam as menores porcentagens de 28% e 24%, respectivamente.
