## MANIFESTAÇÕES PATOLÓGICAS EM MARQUISES NA REGIÃO CENTRAL DA CIDADE DE TUPÃSSI – PR

**RESUMO:** O aumento do número de acidentes envolvendo marquises no Brasil vem mostrando a insuficiente durabilidade dessas estruturas. Por se tratar de um elemento de ruptura brusca, o estudo das manifestações patológicas corrobora com a necessidade de constante manutenção e conservação destes elementos; uma vez que tais estruturas servem como proteção às pessoas que transitam no passeio público. Portanto, o principal objetivo dessa pesquisa é realizar o levantamento das manifestações patológicas em marquises na região central da Cidade de Tupãssi – PR, buscando alertar os proprietários e futuros leitores sobre a importância desses cuidados. Sendo assim, foi realizado o levantamento de subsídios em um total de quatorze marquises por meio de análise visual, entrevistas e registros fotográficos, juntamente com a tabulação dos dados obtidos. Com isso, percebe-se que as principais manifestações patológicas que afetam as marquises são: infiltração, seguida de mofo e bolor, deterioração da camada de revestimento, fissuras, trincas, deterioração do concreto, e por fim, a corrosão das armaduras. Dentre

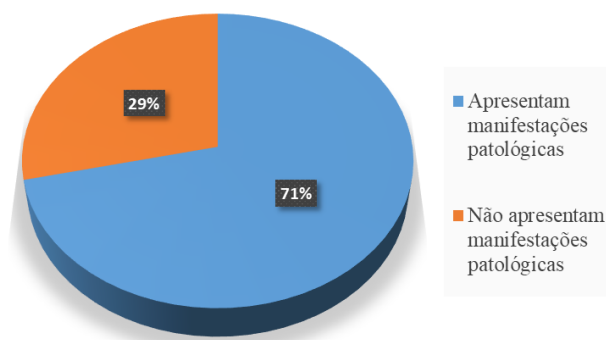
**Figura 15:** Porcentagem relativa as marquises que apresentam patologias

Inicialmente, a análise que foi feita diz respeito à quantidade de amostras que apresentam alguma manifestação patológica, sendo que, por meio da coleta de dados constatou-se que dez, das quatorze amostras, apresentam patologias, conforme é demonstrado na Tabela 4, bem como no gráfico da Figura 15.

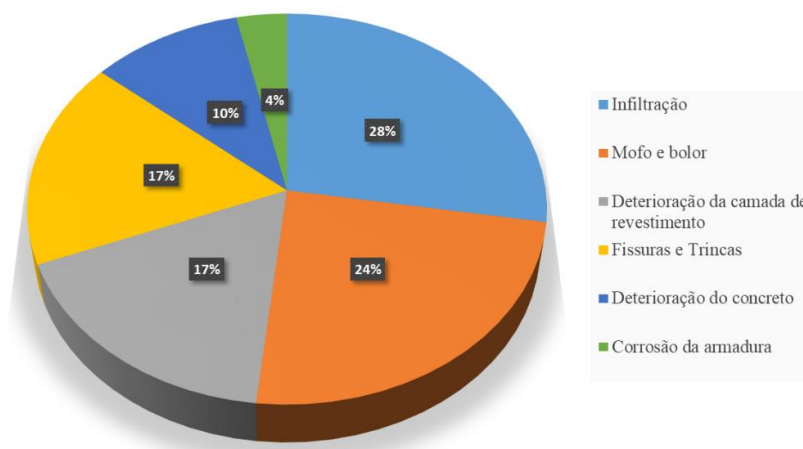
**Figura 16:** Incidência das manifestações patológicas

Quanto a incidência das manifestações patológicas encontradas, a que teve maior percentual foi a infiltração, com 28% do total, sendo encontrada em oito das quatorze amostras analisadas, como é apresentado na Tabela 5 e no gráfico da Figura 16.

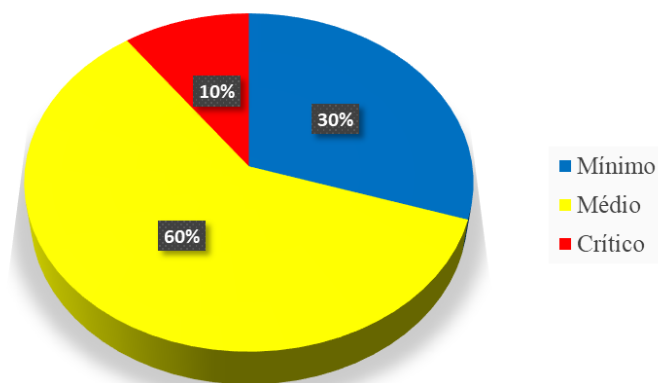
**Figura 17:** Grau de risco das manifestações patológicas

O gráfico da Figura 17 mostra o percentual de cada grau de risco dentre um total de dez amostras, as quais apresentaram algum tipo de manifestação patológica.
