## **LEVANTAMENTO DAS MANIFESTAÇÕES PATOLÓGICAS EM PAVIMENTO FLEXÍVEL DE UMA VIA URBANA COM TRÁFEGO DE VEÍCULOS PESADOS**

SOUZA, Thayná<sup>1</sup>  
KAUL, Chirley Taina<sup>2</sup>

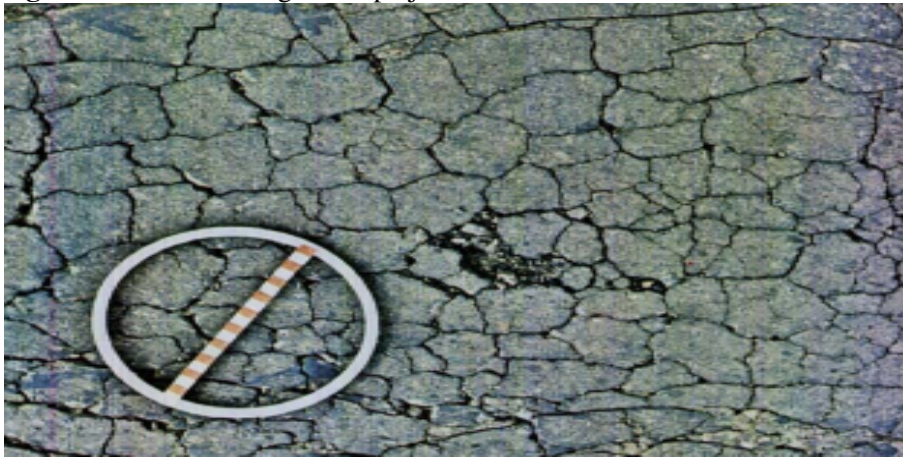
**Figura 8:** Trinca interligada - tipo jacaré

No meio do trecho, na pista da direita, foram identificadas duas manifestações patológicas, uma trinca interligada do tipo jacaré, conforme Figura 7 e um buraco ou panela, conforme Figura 9.

Possíveis causas: tensões de tração nas fibras do revestimento por conta do tráfego atuante, alternância de temperatura diária, reflexão no revestimento de trincas existentes em bases cimentadas.

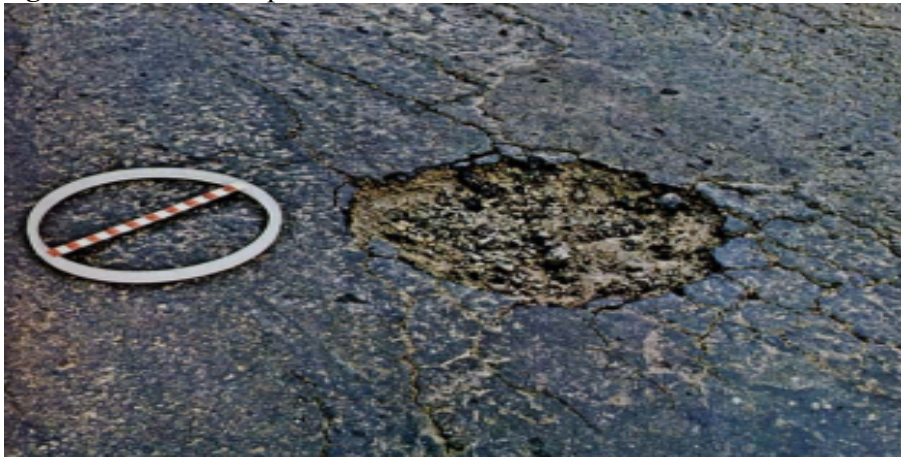
**Figura 10:** Buraco ou panela

Possíveis causas: excesso de cargas por eixo dos veículos, deficiência de projeto, deficiências construtivas e ação da água devido à infiltração.

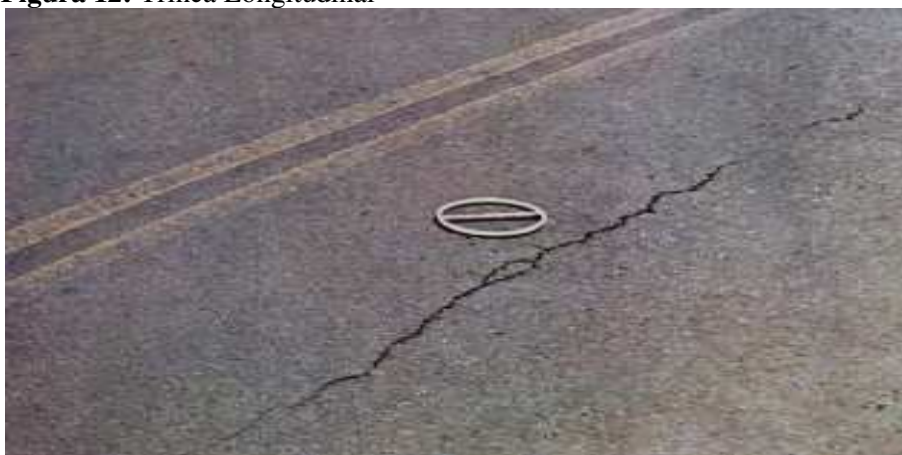
**Figura 12:** Trinca Longitudinal

No início da quadra 2, foi possível localizar uma trinca longitudinal, na pista central com aproximadamente 80 cm de comprimento, conforme Figura 11.

Possíveis causas: tensões de tração nas fibras do revestimento por conta do tráfego atuante, alternância de temperatura diária, reflexão no revestimento de trincas existentes em bases cimentadas.

Reparo: é indicada a aplicação de capas selantes ou lama asfáltica para locais com baixo volume de tráfego e reparo/ou reforços estruturais em locais com elevado volume de tráfego ou execução de sela trinca.

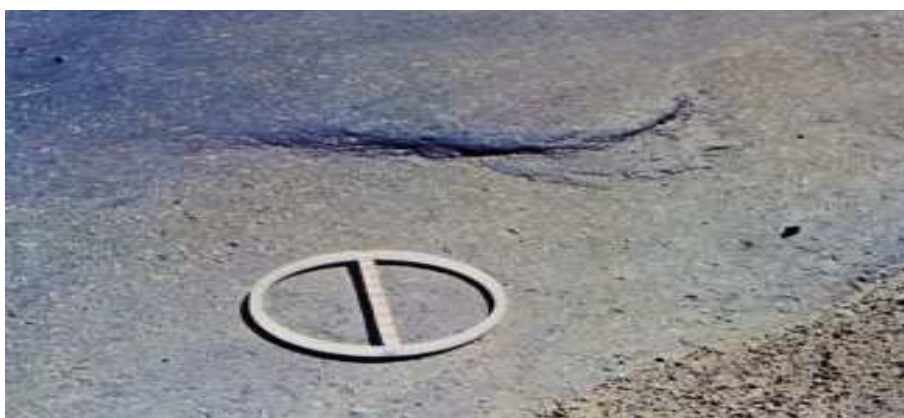
**Figura 17:** Escorregamento

Possíveis causas: deficiência na imprimação ou pintura de ligação, inércia limitada do revestimento por conta da espessura reduzida, compactação deficiente, fluência plástica do revestimento na ocorrência de temperaturas elevadas.

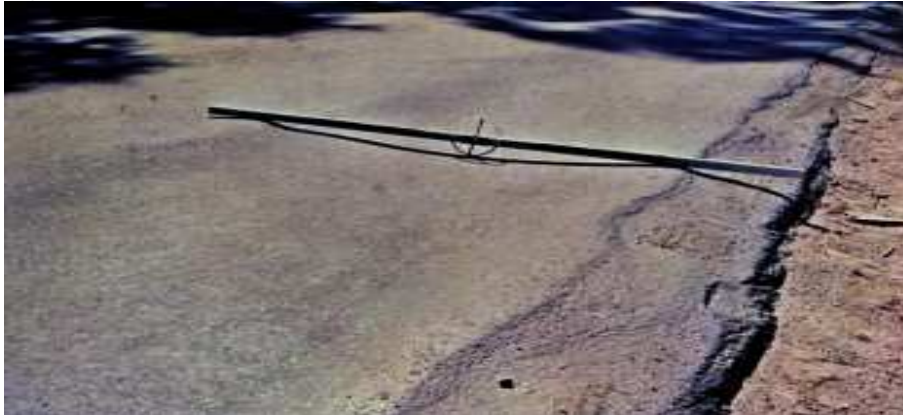
**Figura 18:** Afundamento Plástico

Possíveis causas: é causado pela influência plástica de uma ou de mais camadas que compõem a estrutura do pavimento.
