## **ESTUDO DE CASO: ANÁLISE DAS MANIFESTAÇÕES PATOLÓGICAS EM UMA OBRA PÚBLICA NA CIDADE DE BRAGANEY-PR**

**RESUMO:** As manifestações patológicas são problemas que acometem as edificações em qualquer etapa construtiva, podendo ocorrer desde o processo de execução até o uso da mesma. É indicado que os problemas sejam analisados de forma específica, pois uma intervenção precoce pode resultar em uma redução de custo para uma resolução dos problemas patológicos. O objetivo geral desta pesquisa foi analisar as manifestações patológicas em uma obra pública localizada na cidade de Braganey-PR. Para o desenvolvimento desta pesquisa, inicialmente, foi realizada visita ao local da obra com objetivo de realizar registros fotográficos, coleta de dados e levantamento histórico da edificação. Posteriormente, as manifestações patológicas foram levantadas, pesquisadas em referências bibliográficas, para a definição das possíveis causas, origens e métodos de reparos. A partir desse momento, pode-se tabular os dados e apresentar gráficos de frequência e de riscos patológicos. Com a realização da pesquisa, foi possível observar que as manifestações patológicas presentes na edificação são referentes

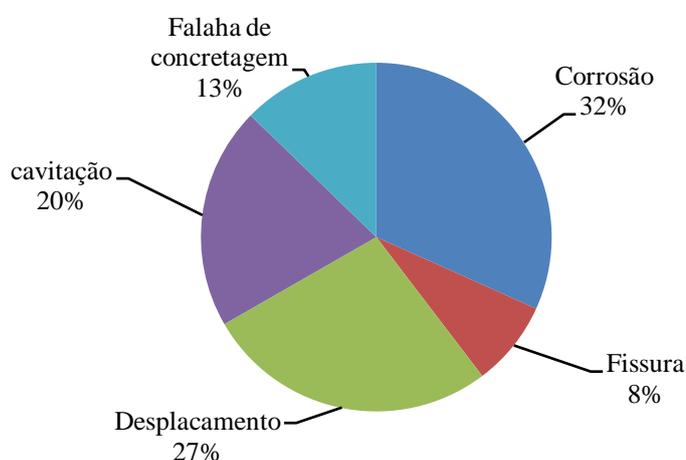
**Figura 12:** Frequência das manifestações patológicas.

Verificou-se que o problema patológico mais frequente encontrado na edificação foi a corrosão das armaduras, visto que essas encontram-se expostas sem nem uma proteção contra fatores de degradação das mesmas, o que colabora para o surgimento de deslocamento do concreto, resultado do alto grau de oxidação das armaduras.
