## **LEVANTAMENTO DAS MANIFESTAÇÕES PATOLÓGICAS APARENTES EM UMA ALA DE UM HOSPITAL UNIVERSITÁRIO DE CASCAVEL-PR**

SANTOS, Débora.<sup>1</sup>  
LUZITANI, Marcos.<sup>2</sup>  
RIBEIRO, João Victor.<sup>3</sup>  
PAGANIN, Ricardo.<sup>4</sup>

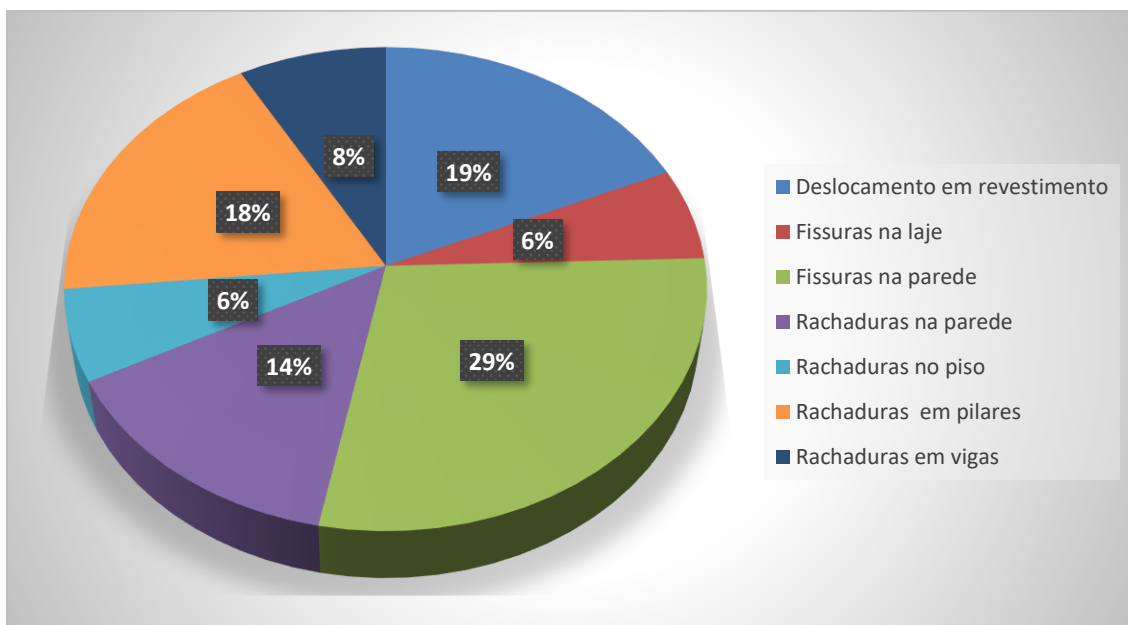
**Figura 4:** Frequência dos problemas patológicos nos ambientes da ala analisada.

De acordo com os dados obtidos, a anomalia de maior frequência na edificação em estudo foi a rachadura que apresenta 46% dos problemas patológicos encontrados, essa ocorrência encontra-se na maioria das salas. Separado por estruturas, obtivemos as mesmas em parede, que apresentaram 14%, vigas 8%, pilares 18% e laje 6%. Constatou ser a manifestação patológica mais grave encontrada, causa impacto visual nos colaboradores, visto que pode comprometer a estrutura e por em risco a segurança dos usuários. Posteriormente com 29% das manifestações patológicas foi constatado as fissuras, que possivelmente por recorrência das rachaduras acarretou essa manifestação. E por fim, com 19% das anomalias analisadas, também por consequência das manifestações citadas anteriormente, encontramos os deslocamentos da película de tinta, relacionados a infiltração, devido a falta de manutenção e reparo adequado da edificação.

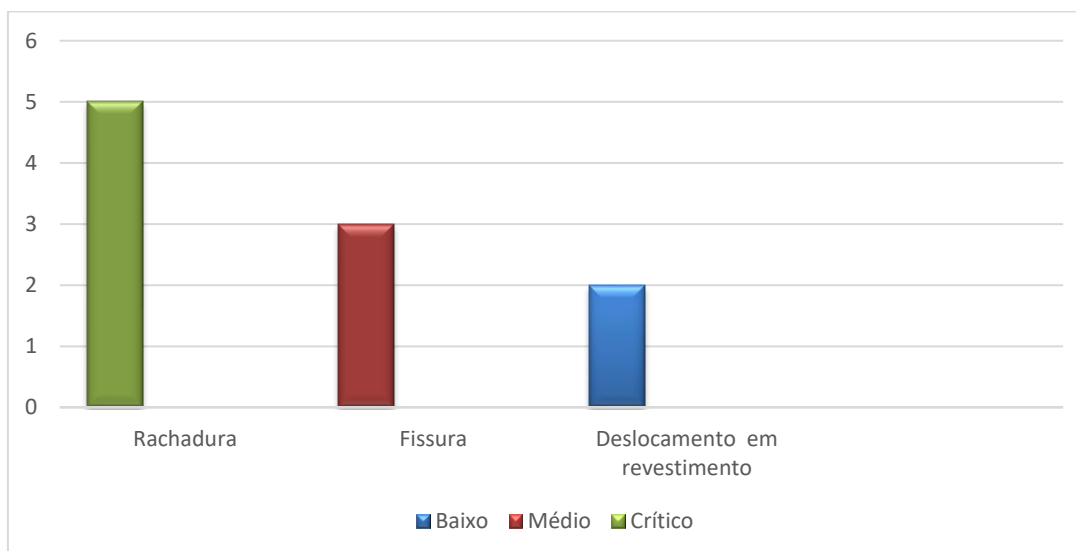
**Figura 5:** Classificação de risco – matriz GUT.

O gráfico representado classifica de acordo com o grau de risco baixo, médio e crítico as manifestações patológicas que necessitam de intervenção imediata, que no presente caso da

ala analisada é a rachadura, que apresentou o GUT mais alto, comprometendo tanto a estrutura da edificação e sua vida útil como a segurança dos usuários. Posteriormente as anomalias de fissuras, classificada com grau de risco médio, com a necessidade de manutenção em médio prazo. Em seguida o deslocamento de pintura, classificado como grau de risco baixo, que em primeiro momento causam maior impacto estético em desfavor da edificação, mas não causam grandes danos estruturais.
