## **ESTUDO DE CASO: LEVANTAMENTO DA PROFUNDIDADE DE CARBONATAÇÃO EM ELEMENTOS DE CONCRETO NO MUNICÍPIO DE CASCAVEL-PR**

GARCIA, Mauricio Ariel.<sup>1</sup>

PAGANIN, Ricardo.<sup>2</sup>

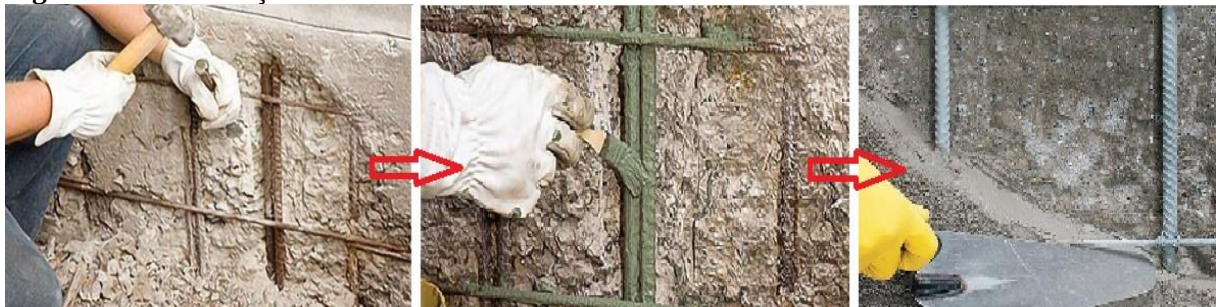
**Figura 11** – Intervenção estrutural convencional

Visto que a edificação D apresentou uma profundidade de carbonatação acima do limite, sugere-se que seja realizado um tratamento em sua estrutura, evitando-se um possível desenvolvimento de corrosão das armaduras. Conforme Soares (2016), quando se encerra a capacidade do concreto de manter a passividade da armadura, deve ser realizada uma intervenção estrutural convencional. Essa recuperação baseia-se na substituição do concreto carbonatado por um material cimentício. De acordo com Soares (2016), esse método inicia-se com uma análise das condições da estrutura, a fim de definir os locais mais críticos que deverão ser trabalhados. Após definidos os pontos a serem recuperados, deve-se retirar o concreto degradado e realizar a limpeza das armaduras, garantindo dessa forma uma boa adesão com o novo concreto.

Soares (2016) explica que a limpeza das armaduras pode ser feita através de métodos mecânicos ou mediante jato de areia. Os produtos oriundos da oxidação do aço e as partes de concreto não aderentes devem ser removidos com cuidado para não danificar a armadura. Após a limpeza, deverá ser aplicado um material a base de cimento Portland, como uma argamassa polimérica. Esse processo pode ser observado na Figura 11.
