## **ESTUDO DE CASO: VERIFICAÇÃO DAS CONDIÇÕES DE ACESSIBILIDADE DA ESCOLA MUNICIPAL PROFESSORA MARIA MAYER NA CIDADE DE CATANDUVAS-PR**

De acordo com todas as informações expostas anteriormente, este trabalho tem como objetivo geral verificar as condições de acessibilidade da Escola Municipal Professora Maria Mayer, da cidade de Catanduvas – PR.

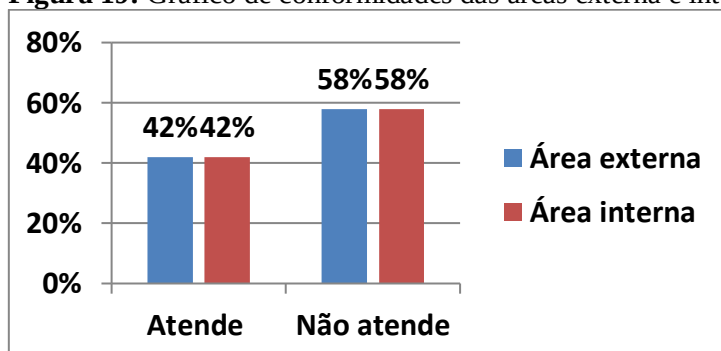
**Figura 19:** Gráfico de conformidades das áreas externa e interna da Escola

Realizada a avaliação da Escola Municipal Professora Maria Mayer, nota-se que a mesma possui na avaliação da estrutura do colégio, em relação a NBR 9050(2020), 42% dos itens em conformidade e 58% dos mesmos em desconformidade, conforme observado na Figura 19.

As inconformidades encontradas na parte externa (acesso principal), são respectivamente: ausência de uma saída de emergência, piso irregular, ausência de sinalização, vaga para deficientes mal sinalizada e sem rebaixamento de calçada, faixa livre de circulação com obstáculos aéreos com altura inferior a 2,10m e ausência de faixa elevada (indicadas para locais de travessia com índices elevados de circulação de pessoas).

Em relação as rampas, foram observadas as seguintes inconformidades: piso de superfície irregular, escorregadio, sem sinalização tátil, inclinação superior a 8,33%, ausência de guarda corpo, guia de balizamento e corrimões. No quesito banheiros, foram encontradas as seguintes inconformidades: cabines de sanitários com área insuficiente para cadeirante, portas com abertura errada, banheiros sem barras de apoio, acesso aos banheiros com desnível e rampas fora das normas.
