LEVANTAMENTO DAS MANIFESTAÇÕES PATOLÓGICAS EXISTENTES EM DUAS ESCOLAS NO MUNICÍPIO DE BOA VISTA DA APARECIDA – PR

MIOTTO DAL MORO, Allan¹
TRINDADE DE MARTINI, Rafael²
FELTEN, Débora³

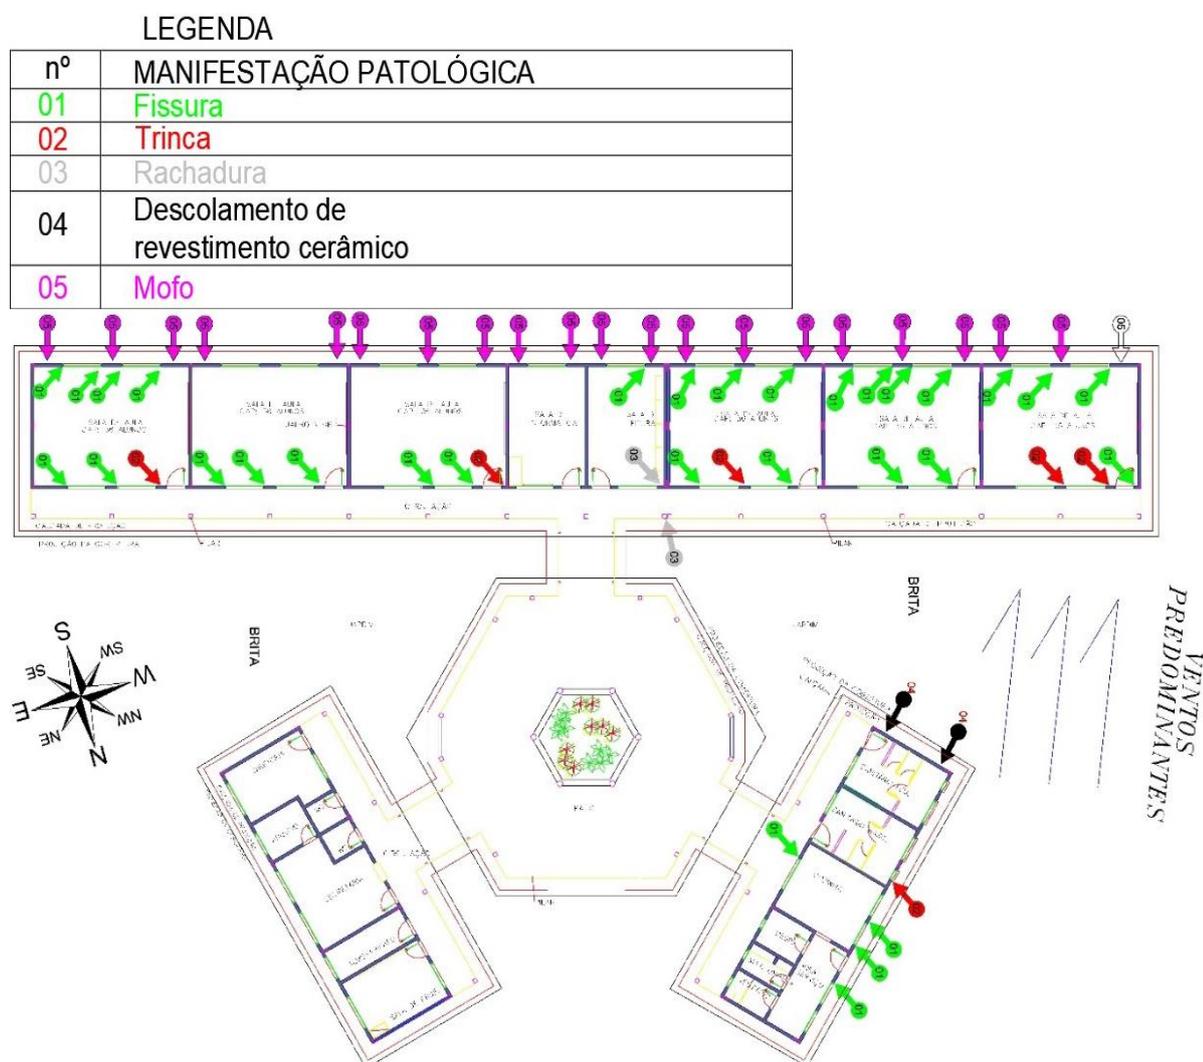
Figura 09 – Distribuição das manifestações patológicas – Escola Municipal Padre Jandir Zanchettin.

Através do levantamento das manifestações patológicas existentes nas duas escolas e posterior análise das mesmas, foi realizado um estudo das prováveis origens de cada uma das manifestações encontradas. Nas Figuras 09 e 10 observam-se os croquis da Escola Municipal Padre Jandir Zanchettin com área total de 853,20 m², e da Escola Municipal Olavo Bilac com 427,00 m² de área construída, respectivamente, bem como a distribuição das manifestações encontradas.

Nas duas escolas as manifestações patológicas mais ocorrentes conforme identificadas nas Figuras 09 e 10 foram as fissuras, trincas, rachaduras, mofo, eflorescência e descolamento de revestimento cerâmico.

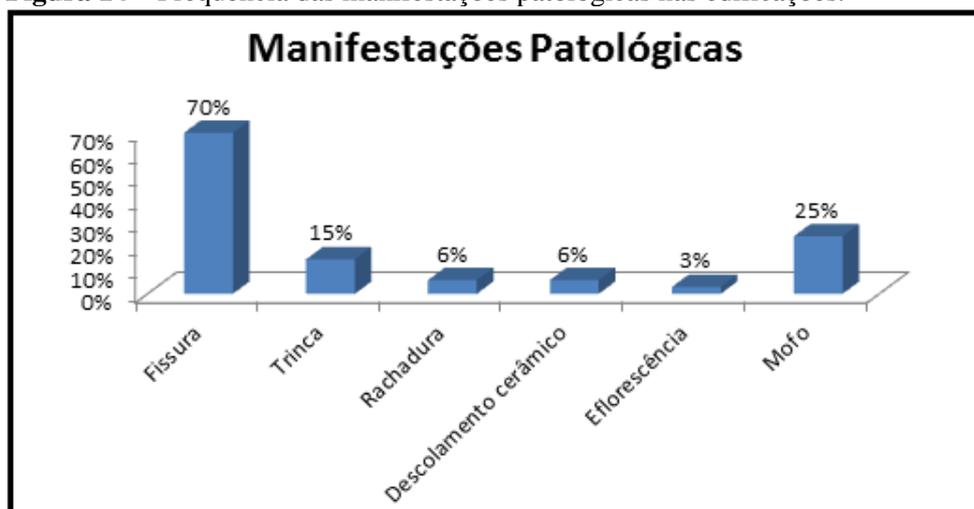
Figura 14 – Frequência das manifestações patológicas nas edificações.

Através dos dados coletados em relação às manifestações patológicas, foram consideradas as frequências de ocorrência, os problemas foram identificados na maioria dos ambientes da edificação. Na Figura 14, pode-se observar o gráfico da frequência em relação aos 33 ambientes analisados das duas escolas municipais.

As fissuras foram observadas em 70% dos ambientes analisados, seguido do mofo em 25% dos ambientes. As trincas estão presentes em 15% dos ambientes. As rachaduras e o descolamento cerâmico apresentam a mesma frequência com 6% seguidos da eflorescência com a menor porcentagem 3%.

Observa-se que as fissuras ocorreram com maior frequência, e estima-se que são decorrentes de falhas em projetos, da execução ou da má qualidade dos materiais utilizados.
