## **ANÁLISE DAS MANIFESTAÇÕES PATOLÓGICAS EM UMA EDIFICAÇÃO COMERCIAL NA CIDADE DE CORBÉLIA - PR – ESTUDO DE CASO**

Esta pesquisa limita-se à inspeção das manifestações patológicas encontradas no Hotel e Restaurante Peroza, localizado na região do trevo principal da cidade de Corbélia, Paraná, mais especificamente na Rua Hortência, nº 93. Através da inspeção visual será feita uma análise das possíveis causas para tais anomalias, assim como serão apresentadas sugestões de como solucioná-las.

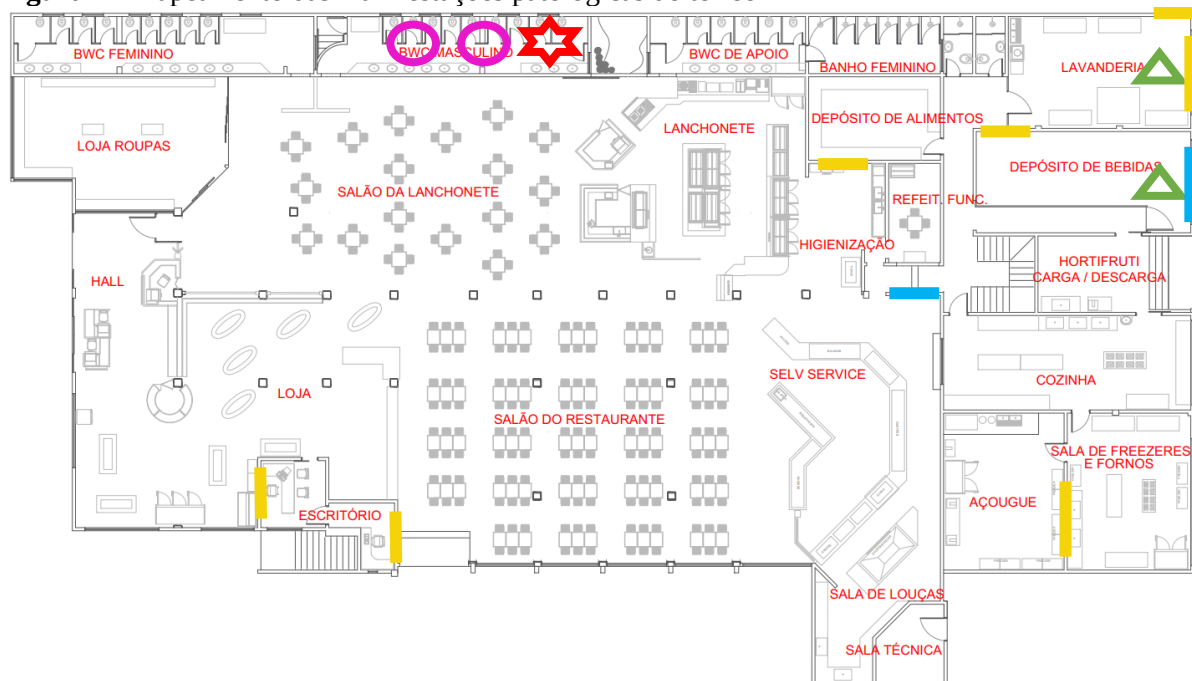
**Figura 2 - Mapeamento das manifestações patológicas do térreo**

A Figura 2 ilustra a planta baixa do térreo, na qual se localiza o restaurante da edificação, com o mapeamento das manifestações patológicas encontradas.

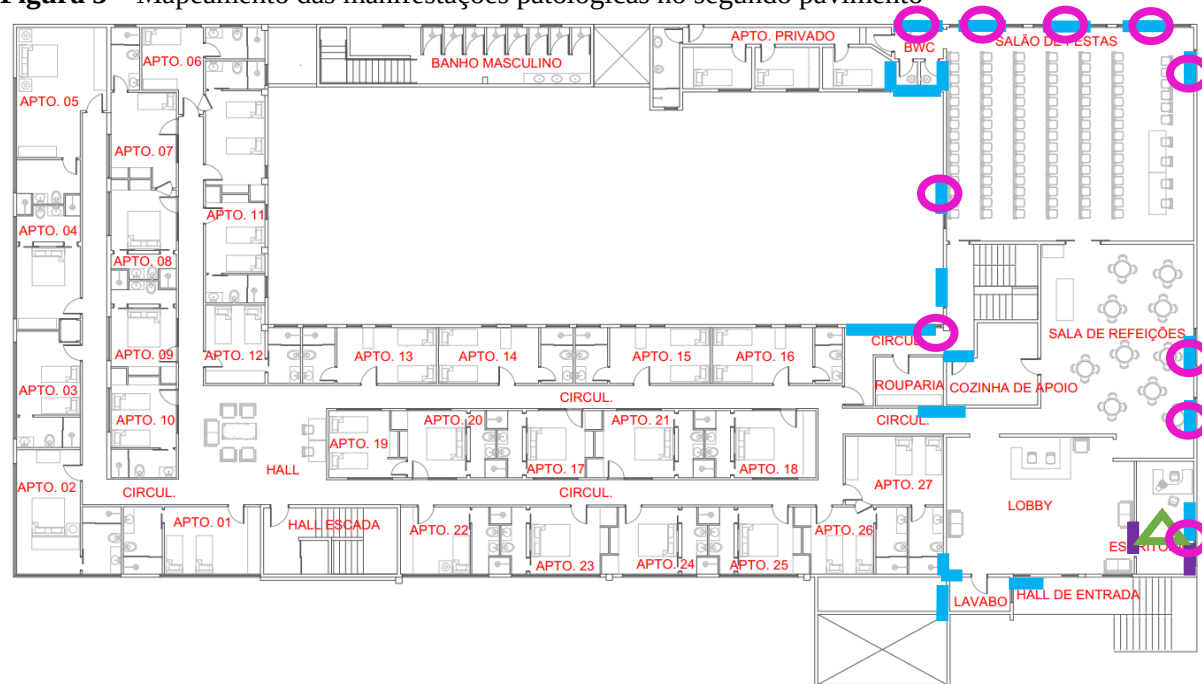
**Figura 3 – Mapeamento das manifestações patológicas no segundo pavimento**

Já a Figura 3 ilustra a planta baixa do segundo pavimento, onde se localiza o hotel da edificação, assim como as anomalias encontradas.

Vale ressaltar que a área dos quartos do hotel é dividida com paredes de gesso acartonado (*drywall*) e sofreu uma reforma recentemente, não apresentando, assim, nenhuma manifestação patológica nesses ambientes.

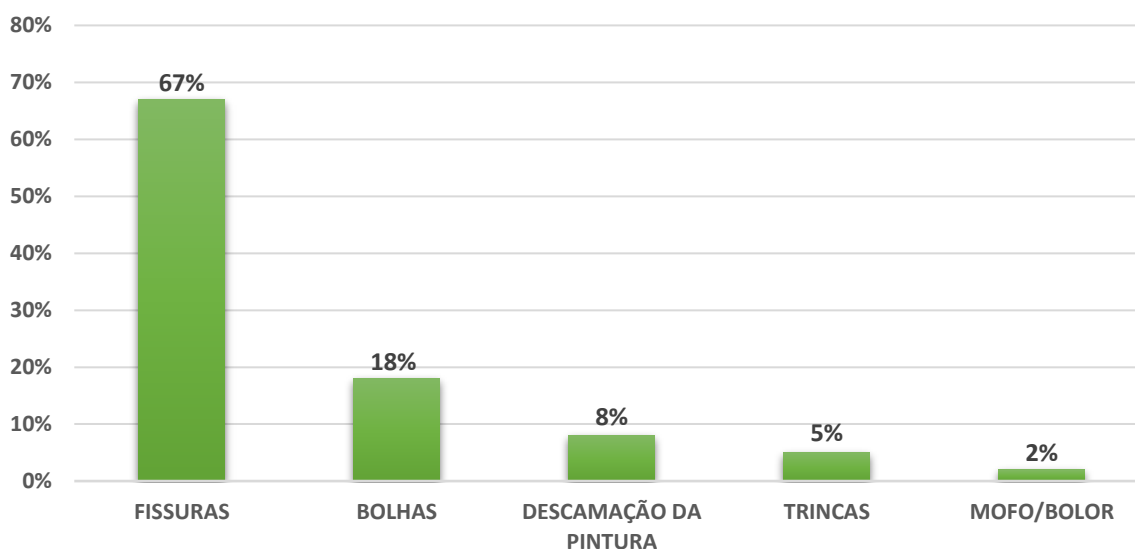
**Gráfico 1** – Número de Incidências Patológicas.

As manifestações patológicas que geram maior impacto estético, encontradas na visita, foram as oriundas de infiltração, ou seja, as bolhas, o mofo/bolor e a descamação da pintura, porém não foram as que obtiveram maior incidência. Conforme apresentado no gráfico, a manifestação patológica de maior recorrência foram as fissuras nas paredes.
