## **ANÁLISE DA ACESSIBILIDADE DO ECOPARK OESTE SEGUNDO NBR 9050/2020 NA CIDADE DE CASCAVEL – PR**

### **RESUMO**

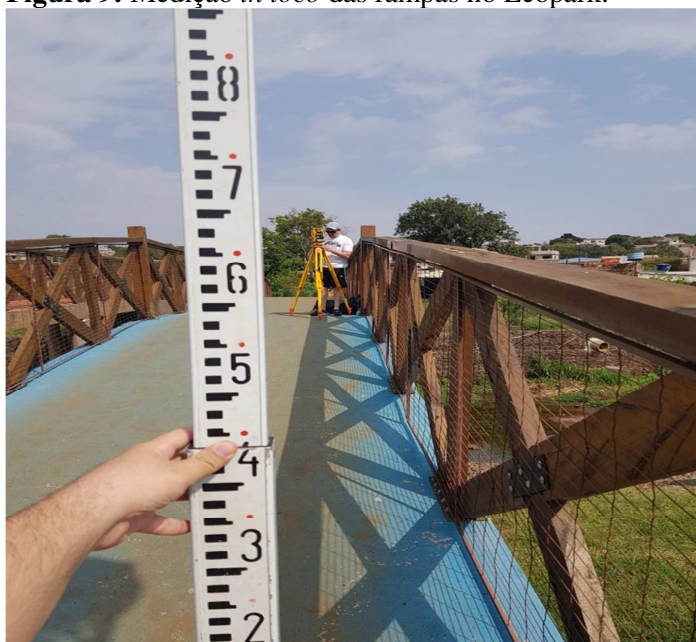
**Figura 9:** Medição *in loco* das rampas no Ecopark.

No que se refere as rampas presentes no parque, dividiu-se o espaço em três zonas A, B e C visto que viabilizou uma melhor categorização das rampas para fins de localização. Nessas zonas foram aferidos com o teodolito os desníveis presentes nas rampas e comparação dos valores com a porcentagem recomendada pela norma, juntamente com projetos de adequação sugeridos pelos pesquisadores, como é possível observar na figura 9.

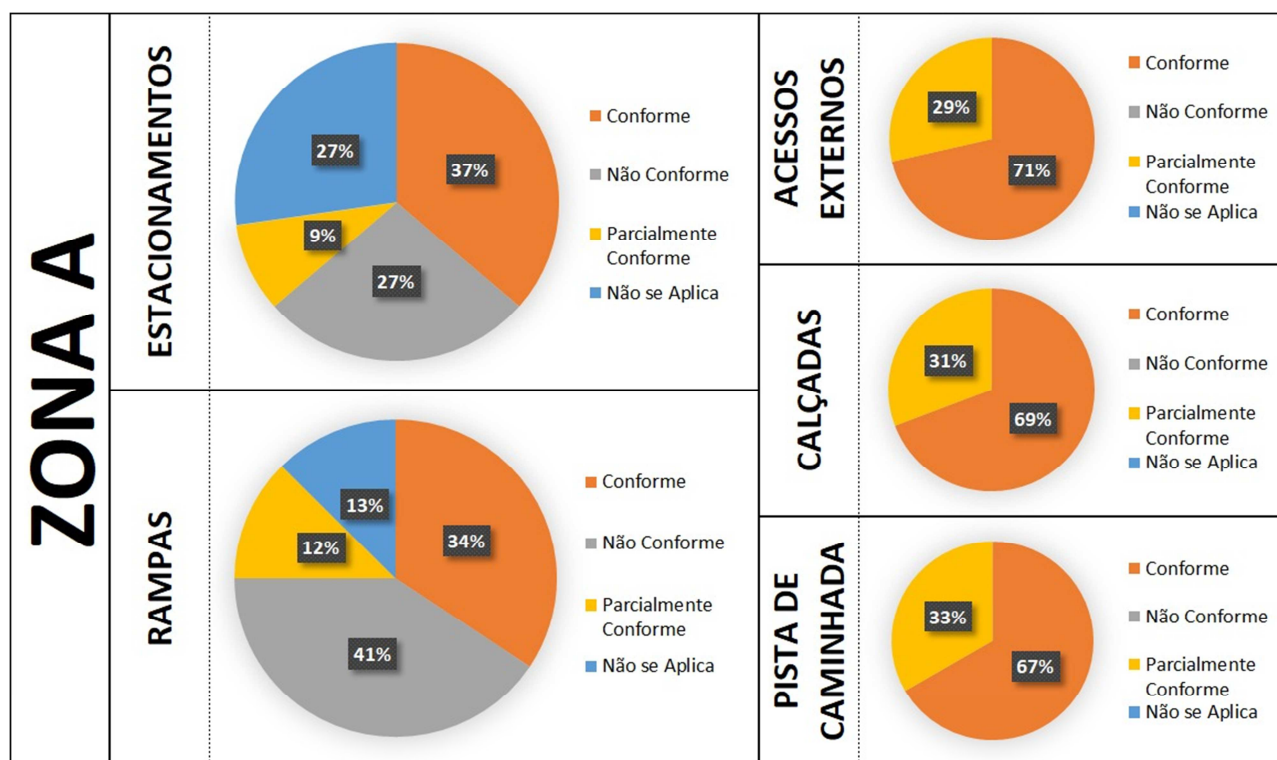
**Figura 18:** Gráfico referente aos dados coletados de conformidades e não conformidades na zona A.

Tendo em vista que foram analisadas as zonas A, B e C em relação a calçadas, pista de caminhada, vagas de estacionamento, rampas e acessos externos, foram aplicados questionários em apêndice para cada um dos tópicos, foi possível obter os dados de conformidades e não conformidades. Além disso, com os dados coletados e os questionários, foram elaborados gráficos em modelo de pizza para quantificar em porcentagens os resultados, como é possível observar nas figuras 18, 19 e 20.

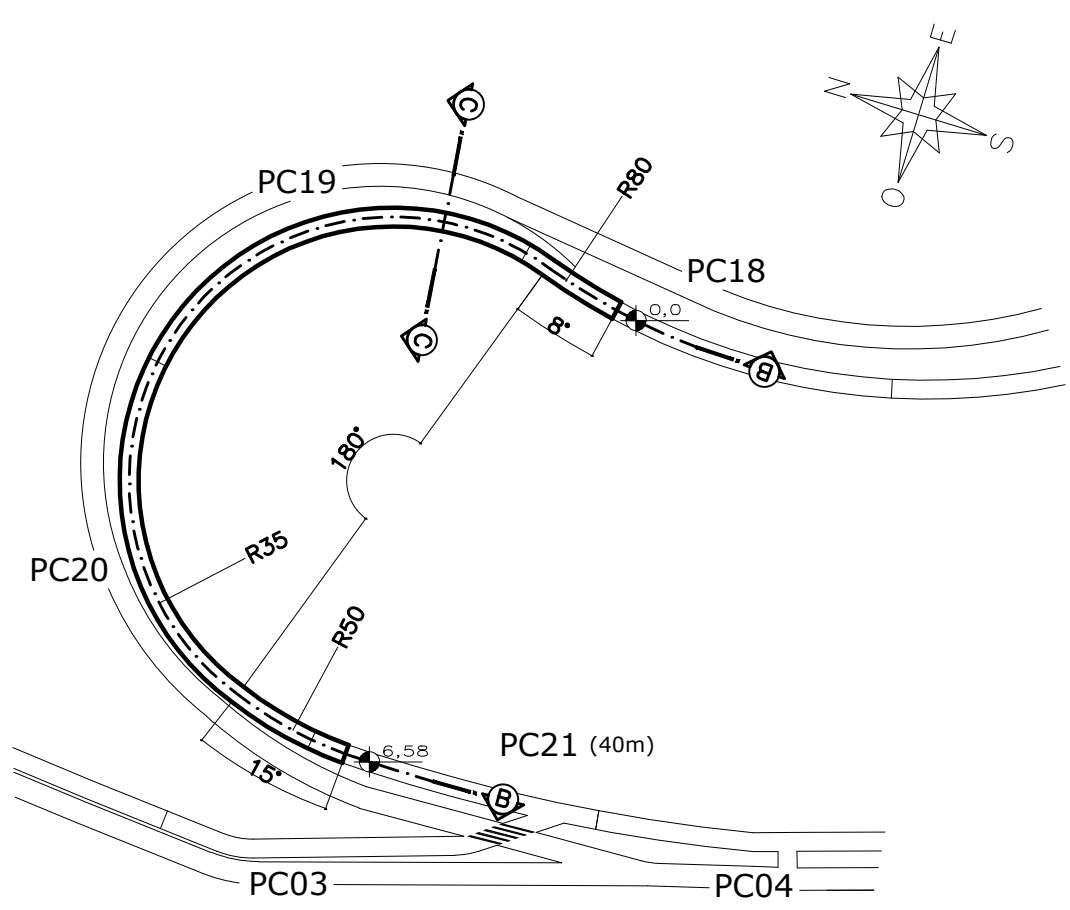
PLANTA BAIXA DA ADEQUAÇÃO - RAMPA 3  
ESC.: 1/1000

Na zona A tem-se três rampas que foram necessárias adequações com relação ao projeto. Nessas rampas foram observadas que foi necessária a implantação de aterros com o objetivo de suavizar a inclinação das mesmas, como segue em ANEXO. Os projetos foram idealizados para todas as rampas nesta zona, com exceção da rampa localizada no trecho PC09, como mostra a figura 7, relacionada com a divisão dos trechos da zona A.

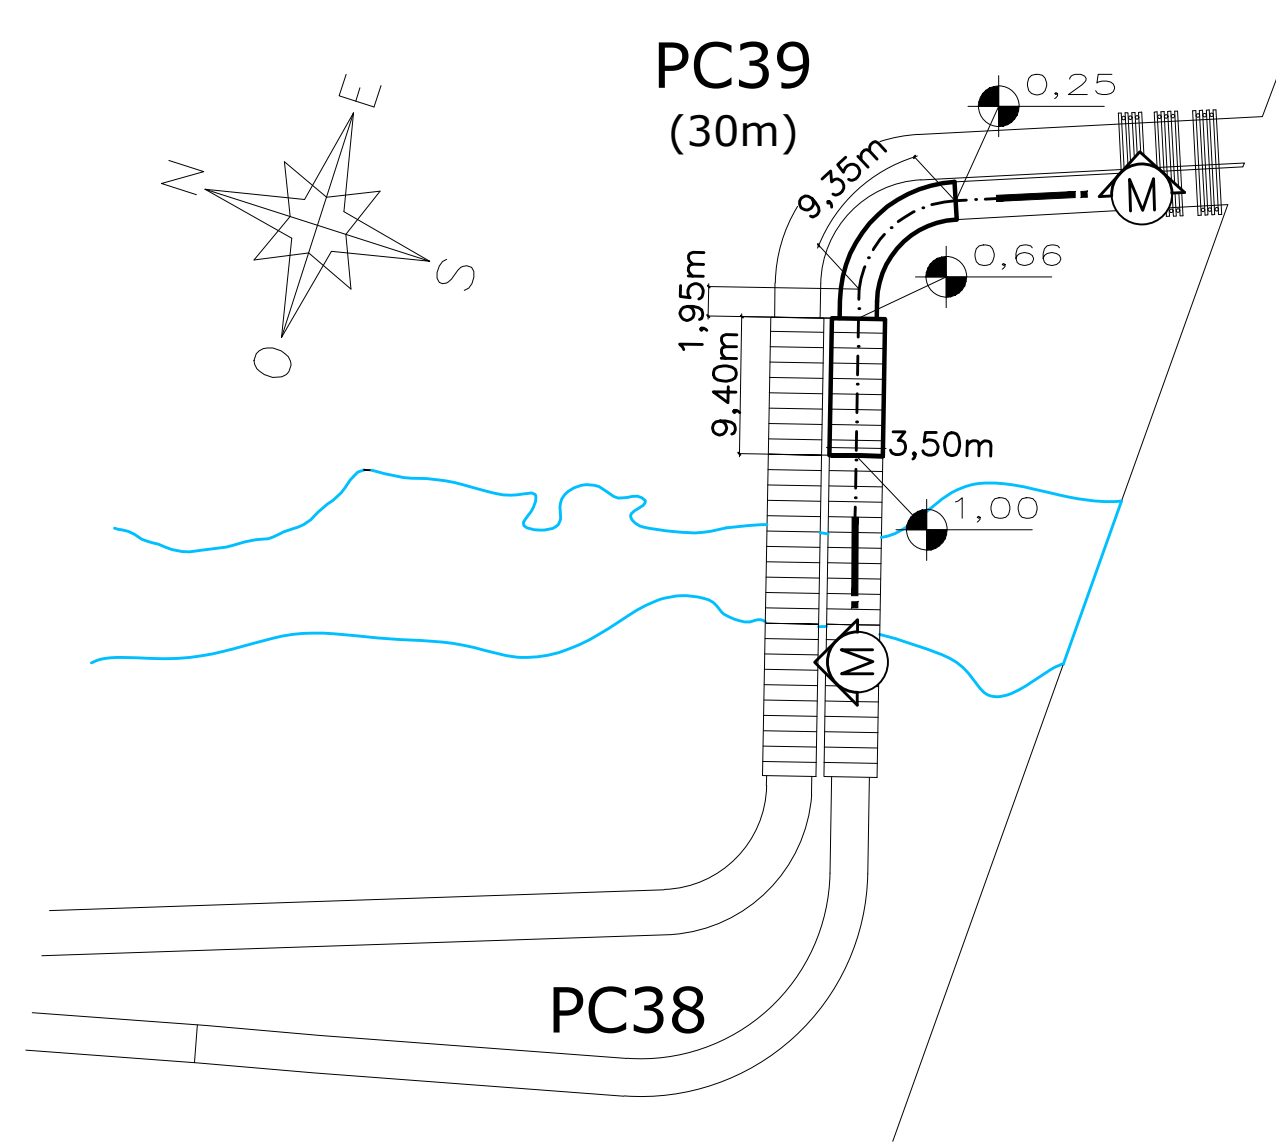
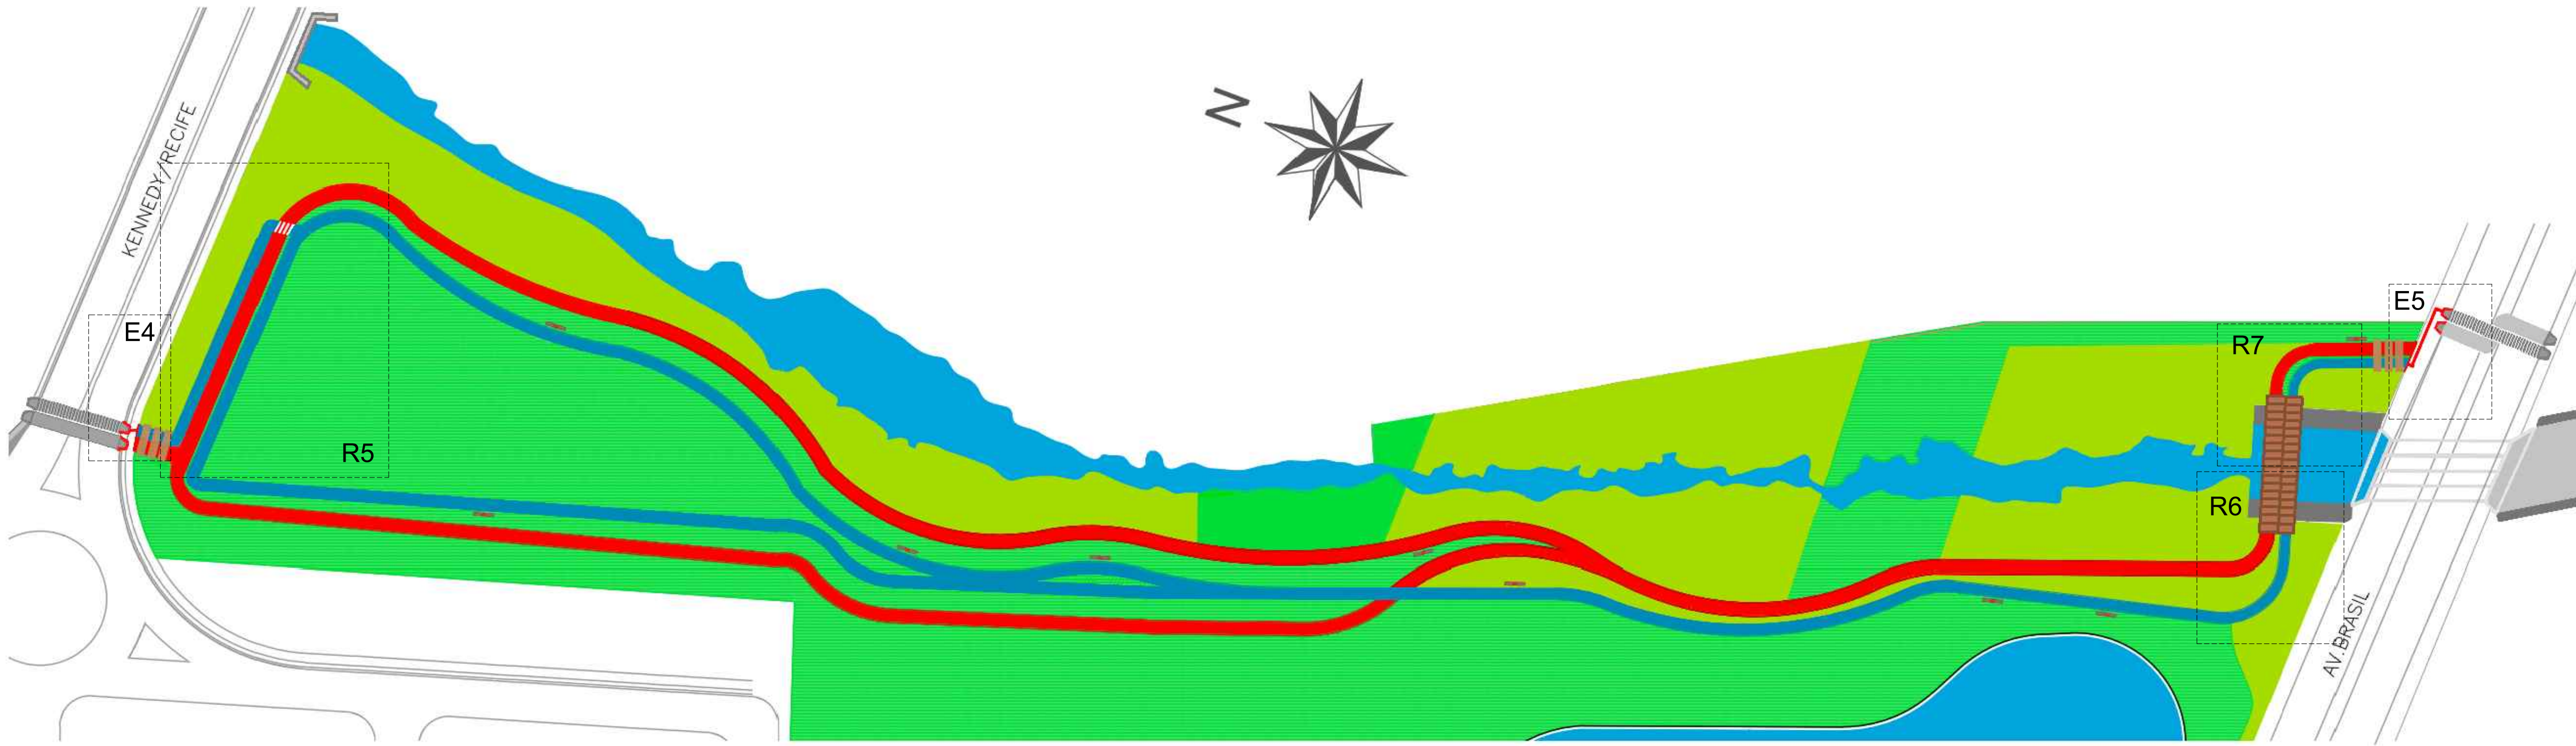
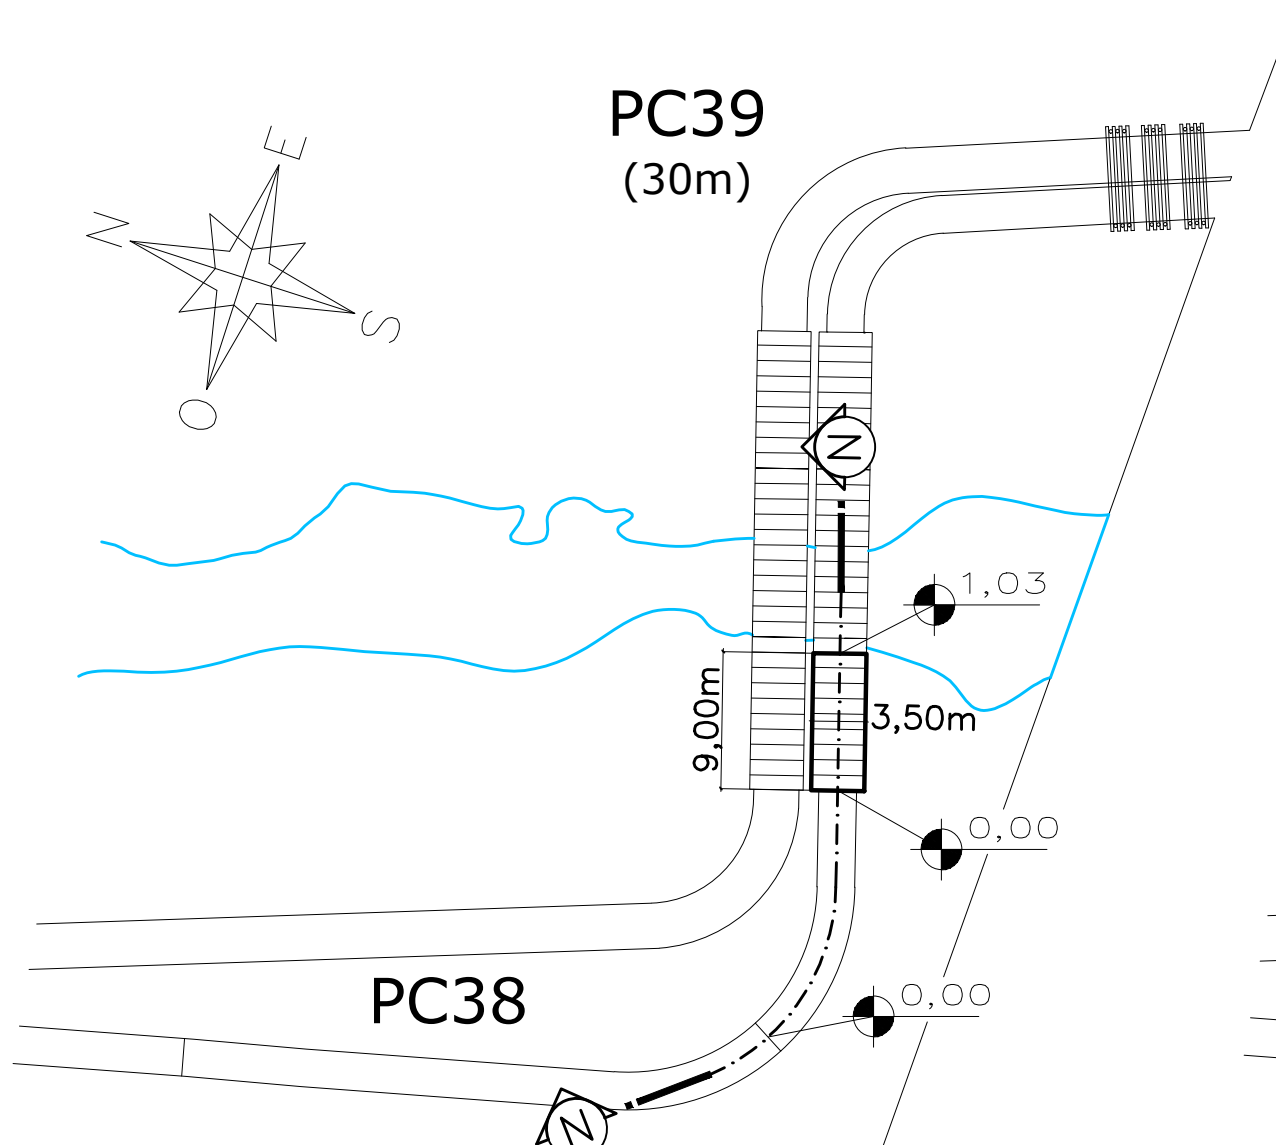
## PLANTA BAIXA ATUAL

1. PARA ADEQUAR ESTE TRECHO À NBR 9050/2020, A RAMPA 7 SERÁ EXTINTA, POR MEIO DA REDUÇÃO DA INCLINAÇÃO A NÍVEIS MENORES QUE 5%.
2. PARA REDUZIR A INCLINAÇÃO SERÁ REALIZADA A ELEVAÇÃO DAS CABEÇEIRAS DA PONTE. FICANDO A CARGO DO PROJETISTA ESTRUTURAL, A DEFINIÇÃO QUANTO AO ROMPIMENTO PARCIAL DA ESTRUTURA EM CONCRETO OU A ADEQUAÇÃO/REFORÇO DA ESTRUTURA EXISTENTE.

3. SERÁ REALIZADA A REMOÇÃO DA PAVIMENTAÇÃO (OS BLOCOS INTERTRAVADOS SERÃO REUTILIZADOS), E POSTERIORMENTE REALIZAÇÃO DE ATERRO.
4. O TRECHO INCLINADO TERÁ A DIMENSÃO LONGITUDINAL EXTENDIDA ATÉ 20,7 METROS (EM PLANTA) E NÃO DEVERÁ TER DEGRAU EM SUAS EXTREMIDADES.

5. O ATERRO DEVERÁ TER O SOLO SIMILAR AO DO PARQUE E DEVERÁ SER REALIZADO EM CAMADAS DE NO MÁXIMO 20cm, COM COMPACTAÇÃO A CADA CAMADA.
6. A COMPACTAÇÃO DEVERÁ SER REALIZADA COM COMPACTADOR DE PERCUÇÃO A GASOLINA.

7. AO FINAL DA ÚLTIMA CAMADA DEVERÁ SER REALIZADO ENSAIO DE GRAU DE COMPACTAÇÃO PELO MÉTODO DO FRASCO DE AREIA, GRAU MÍNIMO DE GC=95%. O ENSAIO DEVERÁ SER REALIZADO NO LOCAL ONDE O ATERRO TIVER A MAIOR ESPESSURA.

8. A NOVA PAVIMENTAÇÃO DEVERÁ ACOMPANHAR O PADRÃO ENCONTRADO NO RESTANTE DA PISTA DE CAMINHADA.

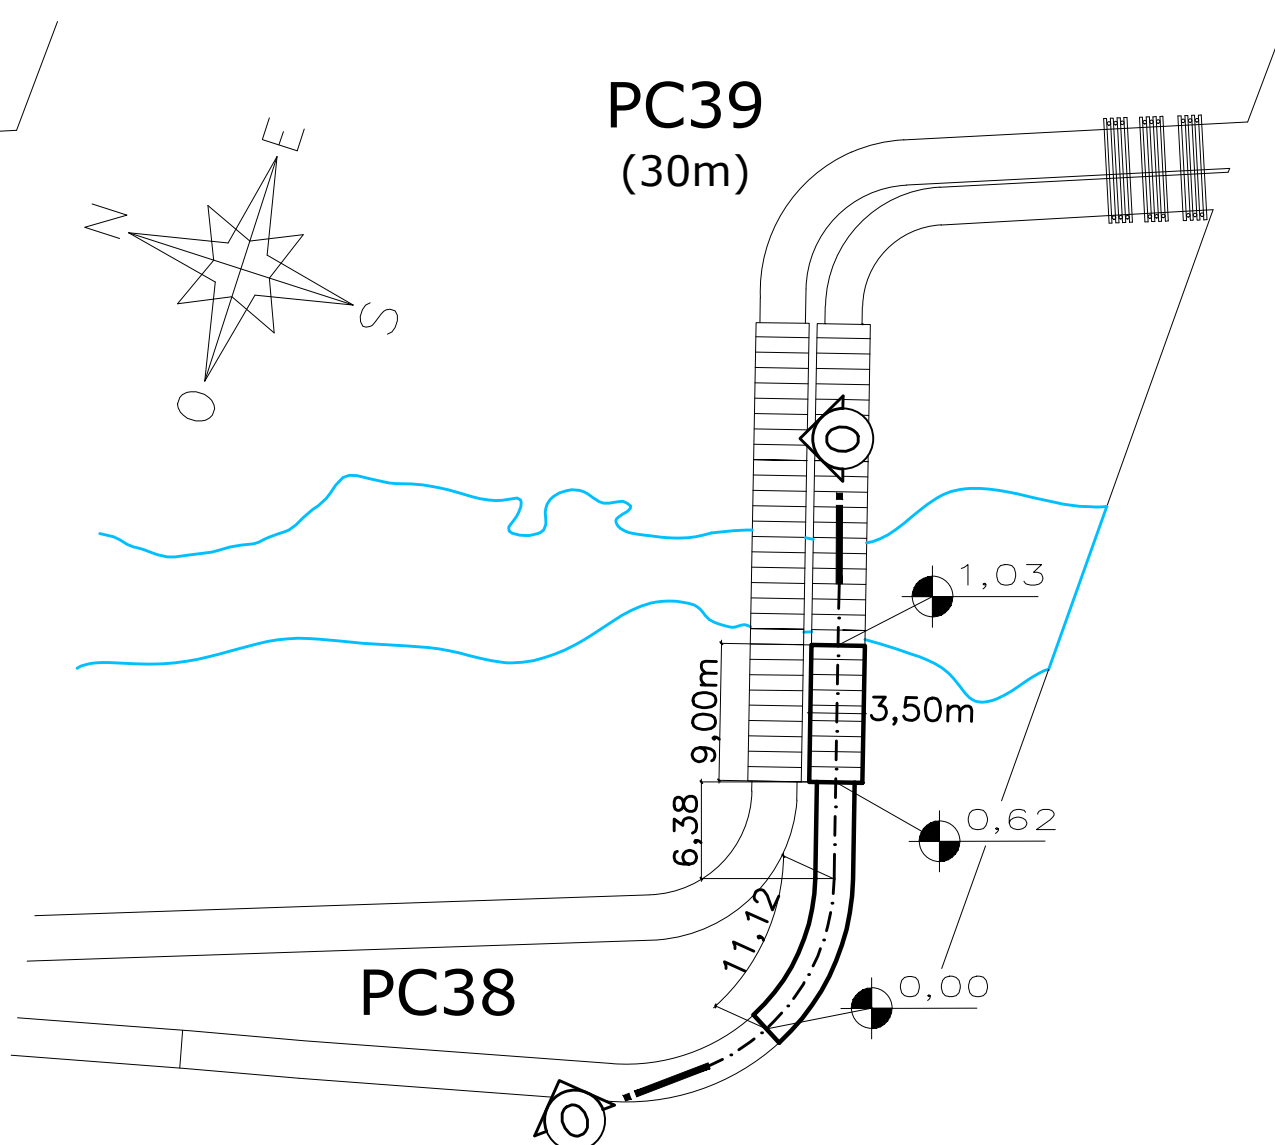
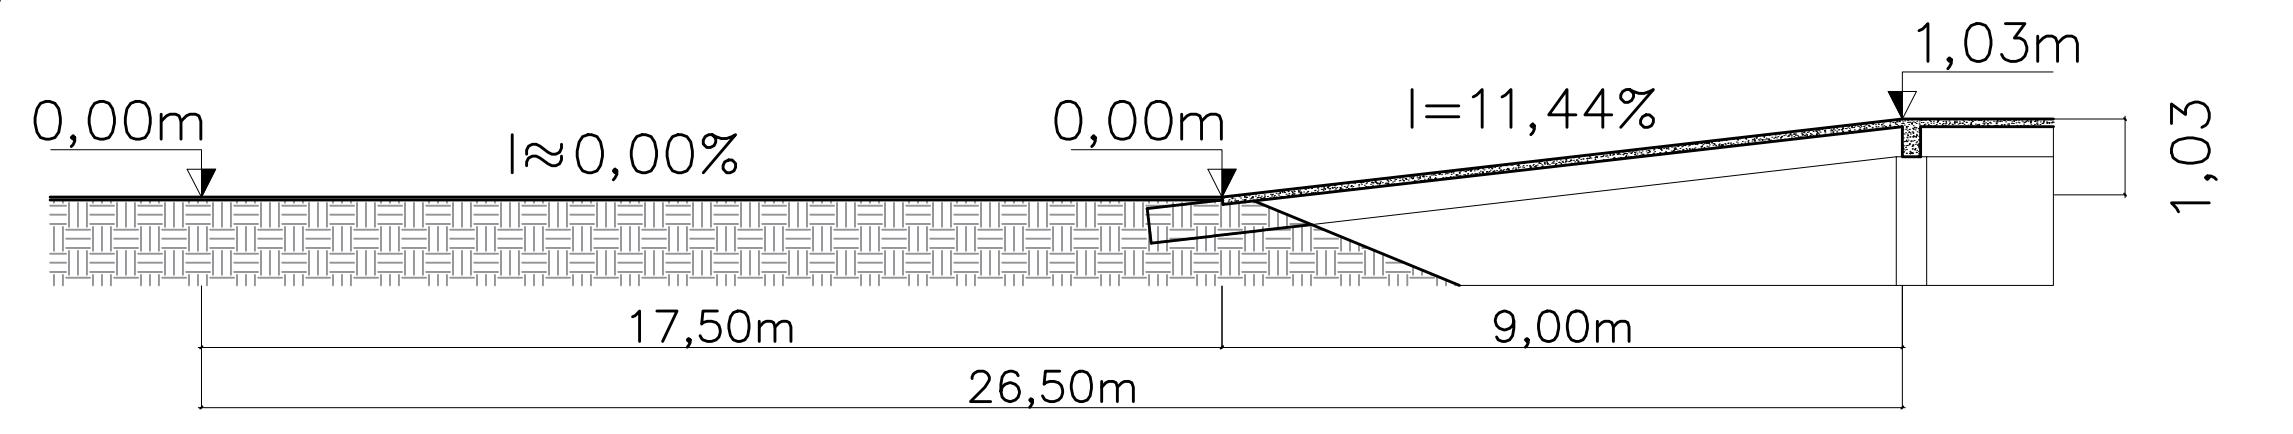
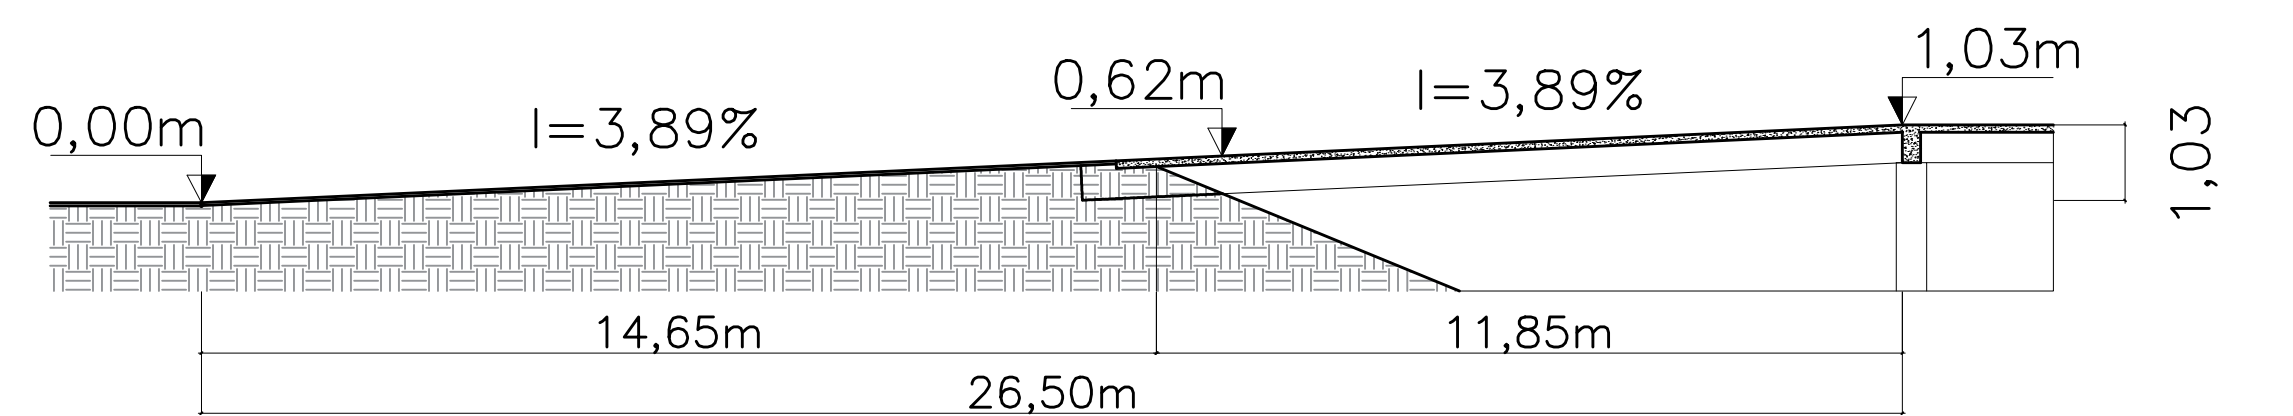
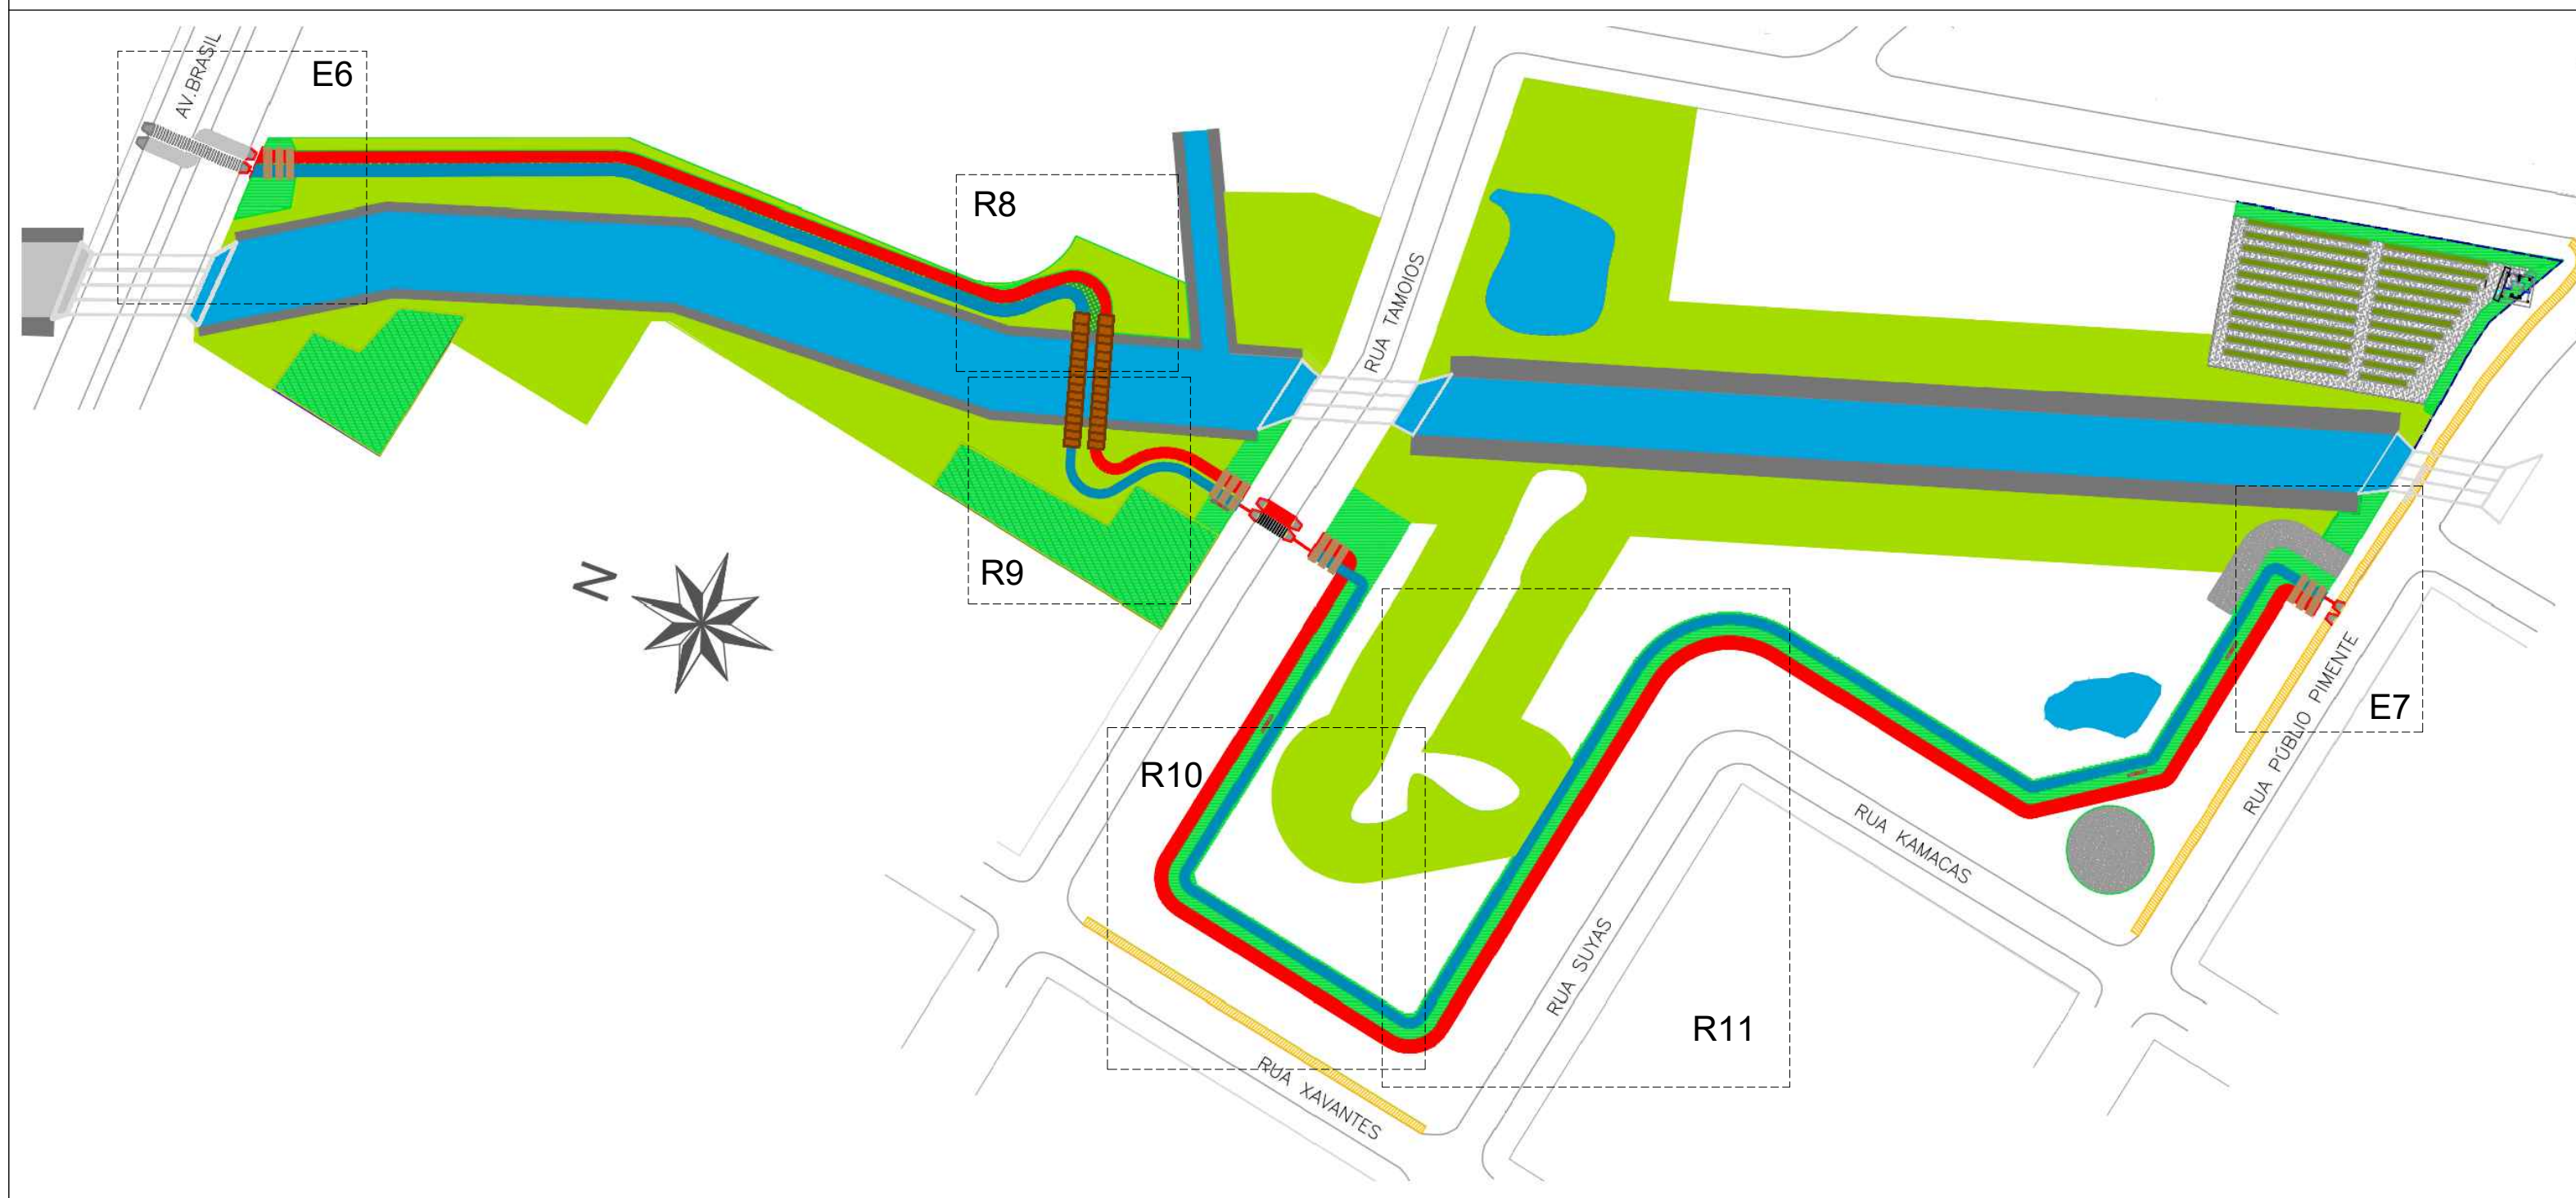
## DETALHE R6

1. PARA ADEQUAR ESTE TRECHO À NBR 9050/2020, A RAMPASERÁ EXTINTA, POR MEIO DA REDUÇÃO DA INCLINAÇÃO A NÍVEIS MENORES QUE 5%.
2. PARA REDUZIR A INCLINAÇÃO SERÁ REALIZADA A ELEVAÇÃO DAS CABECEIRAS DA PONTE, FICANDO A CARGO DO PROJETISTA ESTRUTURAL, A DEFINIÇÃO QUANTO AO ROMPIMENTO PARCIAL DA ESTRUTURA EM CONCRETO OU A ADEQUAÇÃO/REFORÇO DA ESTRUTURA EXISTENTE.

3. SERÁ REALIZADA A REMOÇÃO DA PAVIMENTAÇÃO (OS BLOCOS INTERTRAVADOS SERÃO REUTILIZADOS), E POSTERIORMENTE REALIZAÇÃO DE ATERRO.
4. O TRECHO INCLINADO TERÁ A DIMENÇÃO LONGITUDINAL ESTENDIDA ATÉ 17,6 METROS (EM PLANTA) E NÃO DEVERÁ TER DEGRAU EM SUAS EXTREMIDADES.

5. O ATERRO DEVERÁ TER O SOLO SIMILAR AO DO PARQUE E DEVERÁ SER REALIZADO EM CAMADAS DE NO MÁXIMO 20cm, COM COMPACTAÇÃO A CADA CAMADA.
6. A COMPACTAÇÃO DEVERÁ SER REALIZADA COM COMPACTADOR DE PERCUSSÃO A GASOLINA.

7. AO FINAL DA ÚLTIMA CAMADA DEVERÁ SER REALIZADO ENSAIO DE GRAU DE COMPACTAÇÃO PELO MÉTODO DO FRASCO DE AREIA, GRAU MÍNIMO DE GC=95%. O ENSAIO DEVERÁ SER REALIZADO NO LOCAL ONDE O ATERRO TIVER A MAIOR ESPESSURA.

8. A NOVA PAVIMENTAÇÃO DEVERÁ ACOMPANHAR O PADRÃO ENCONTRADO NO RESTANTE DA PISTA DE CAMINHADA.

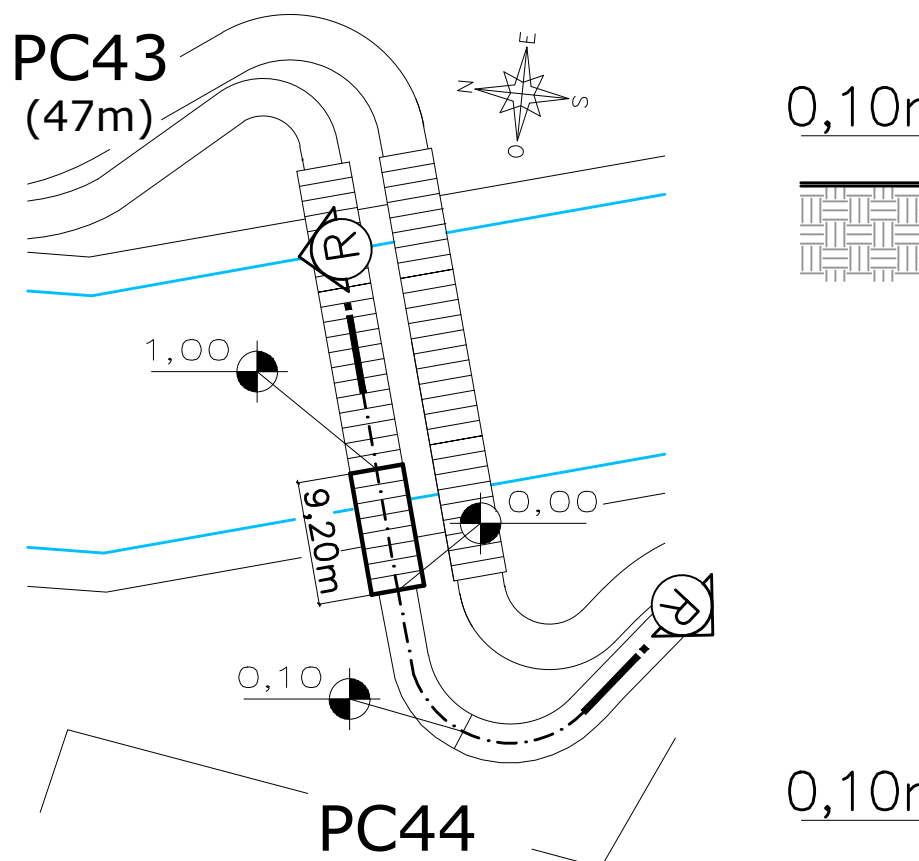
DETALHE R9  
ESCALA INDICADA

Technical drawing of a drainage channel cross-section. The channel has a bottom width of 10.80m and a top width of 20.00m. The left slope is 0.10m high with a slope of  $l = -0.93\%$ . The right slope is 1.00m high with a slope of  $l = 10.87\%$ . The total length of the channel is 9.20m.

1. ATENDER OS MESMOS PROCEDIMENTOS DETALHADOS PARA AS OUTRAS RAMPAS DO PARQUE.
2. A INCLINAÇÃO FINAL SERÁ DE 4,73% E O TRECHO SE ESTENDERÁ POR 75 METROS.
