## **LEVANTAMENTO DAS MANIFESTAÇÕES PATOLÓGICAS APARENTES EXISTENTES NOS ESTÁDIOS DAS CIDADES DE BOA VISTA DA APARECIDA, CAFELÂNDIA E CORBÉLIA, LOCALIZADAS NA REGIÃO OESTE DO PARANÁ**

MORAIS, Alana<sup>1</sup>  
MELLO, Isabela<sup>2</sup>  
QUIEL, Karen<sup>3</sup>  
FELTEN, Débora<sup>4</sup>

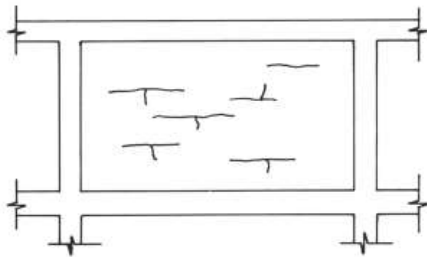
**Figura 6:** Trincas horizontais provenientes da expansão de tijolos

Moura (2019) afirma que as mudanças de umidade provocam expansões e contrações nos materiais e que o aparecimento de trincas acontece devido à presença de vínculos que impeçam ou restrinjam os movimentos. Esse autor destaca, também, que o cuidado durante a produção dos componentes da construção no período da execução é essencial, tendo em vista que grande parte das ocorrências dessa patologia se deve ao fácil acesso de umidade à estrutura. Na Figura 6, é possível visualizar esses tipos de trincas horizontais provenientes da expansão de tijolos:

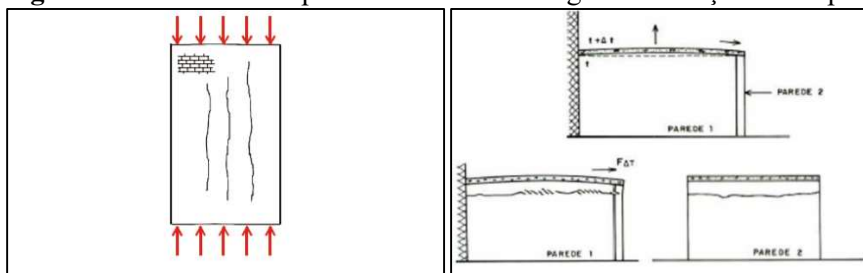
**Figura 7:** Fissura vertical proveniente de sobrecarga e de variação de temperatura

No quadro 7 – (2) se nota que a variação da temperatura causou diferentes movimentos entre componentes e entre diferentes áreas do mesmo material (THOMAZ, 1989). Essas movimentações diferenciadas geralmente advêm dos seguintes fatores contribuintes: junção de materiais com diferentes coeficientes de dilatação térmica sujeitos às mesmas variações de temperatura, exposição de elementos a diferentes solicitações térmicas, gradiente de temperaturas ao longo de um mesmo componente e capacidade de absorção de calor do material. A Figura 7 mostra um exemplo característico dessa manifestação patológica.

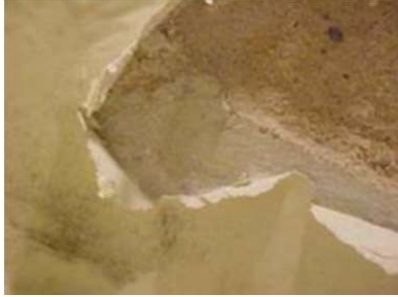
**Figura 8:** Desagregação de pintura

Segundo Neto (2007), essa manifestação patológica é causada pela aplicação de tinta sobre um substrato fraco ou sobre um substrato que não foi devidamente curado. Com isso, a pintura pode perder a sua aderência na superfície na qual foi executada, algumas vezes dependendo do estado junto com parte do reboco. A Figura 8 mostra um exemplo característico de desagregação de pintura.

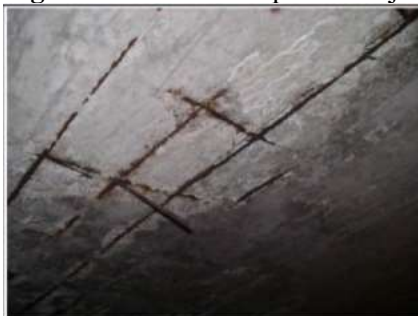
**Figura 9:** Armadura exposta na laje

Observou-se a exposição e a oxidação da armadura da laje, em alguns pontos isolados, por toda a extensão da laje, o que pode ocorrer pelo não cumprimento da cobertura solicitada. Alguns dos motivos de haver a corrosão do concreto são: má execução dos componentes estruturais, resistência insuficiente do concreto, ambiente agressivo, proteção insuficiente, manutenção insuficiente ou inexistente e presença de cloretos (HELENE, 1992). A Figura 9 exemplifica o que seria uma armadura exposta.
