**CENTRO  
UNIVERSITÁRIO**

## **ANÁLISE DAS MANIFESTAÇÕES PATOLÓGICAS EXISTENTES EM UMA ESCOLA ESTADUAL NO MUNICÍPIO DE VERA CRUZ DO OESTE - PR**

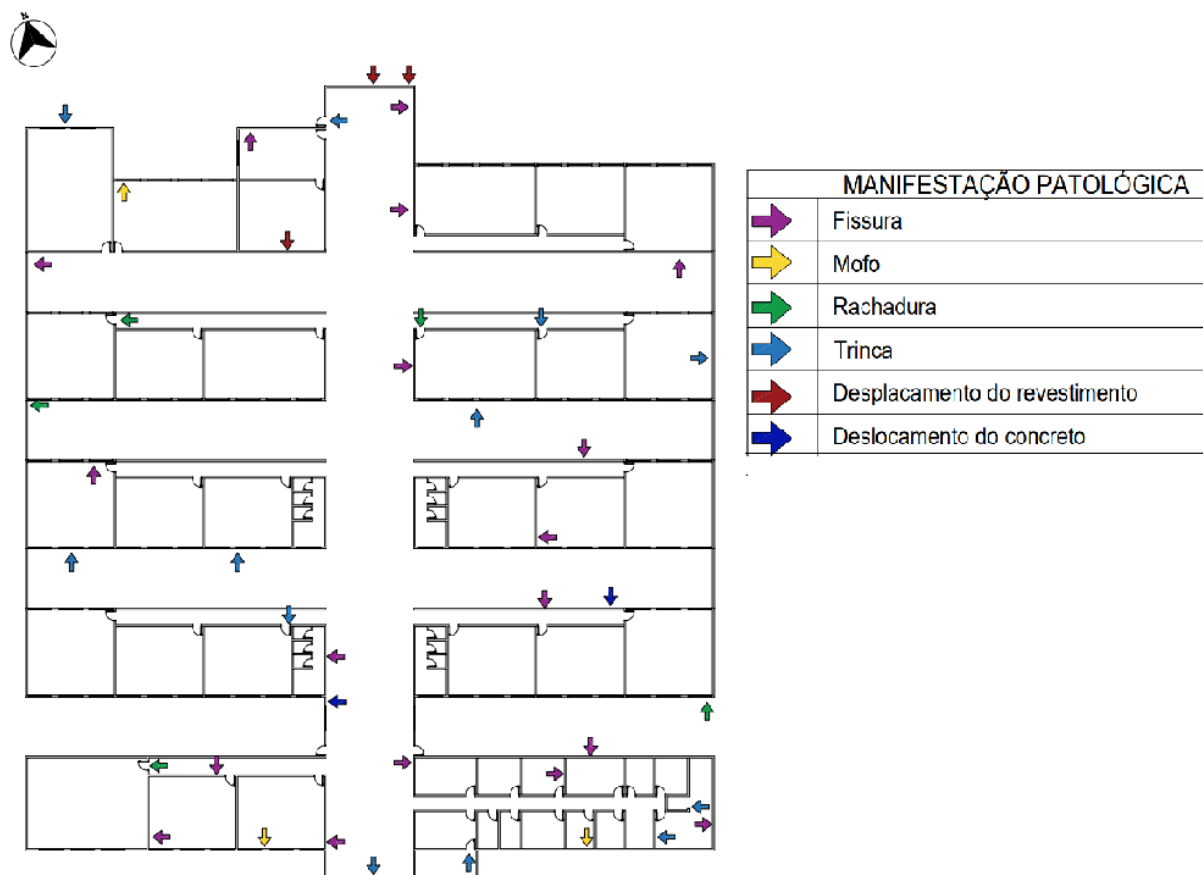
Figura 8 - Croqui do colégio com os pontos de patologias identificados

Ao se diagnosticar as patologias existentes na escola visitada e reconhecer as prováveis origens dos agentes causadores, procurando identificar em que etapa do processo construtivo elas tiveram origem foi possível propor possíveis soluções. A Figura 8 apresenta o croqui da Escola Estadual Vital Brasil, com área total 2.841m<sup>2</sup>, respectivamente, bem como a distribuição das manifestações encontradas.
