## **ANÁLISE DE MANIFESTAÇÕES PATOLÓGICAS EM EDIFÍCIOS DE PAREDE DE CONCRETO EM CASCAVEL-PR**

ROJAS, Renan Piroli<sup>1</sup>  
PECH, Caroliny Nespoli<sup>2</sup>  
FELTEN, Débora<sup>3</sup>

### **RESUMO**

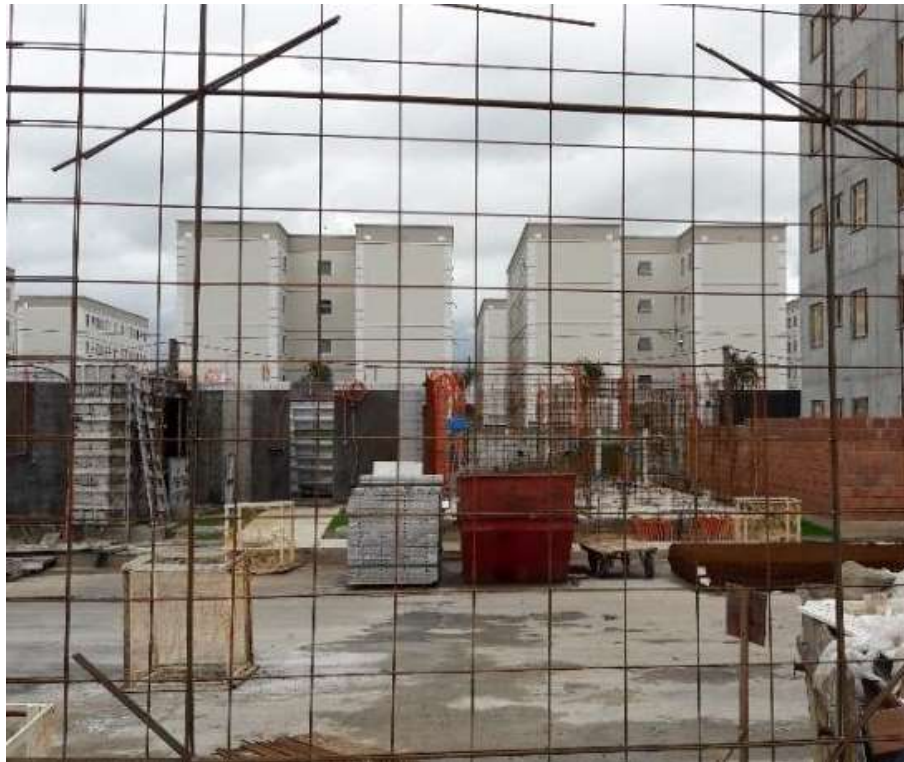
**Figura 1 - Armadura de reforço**

Na Figura 1 pode-se observar como deve ser posicionado o reforço corretamente.

Nas janelas são colocados vergalhões embaixo e acima dos vãos, funcionando como uma verga e contra verga. Consequentemente, com a falta dos mesmos se ocasionam fissuras, como pode ser observado nas imagens apresentadas no Quadro 5.

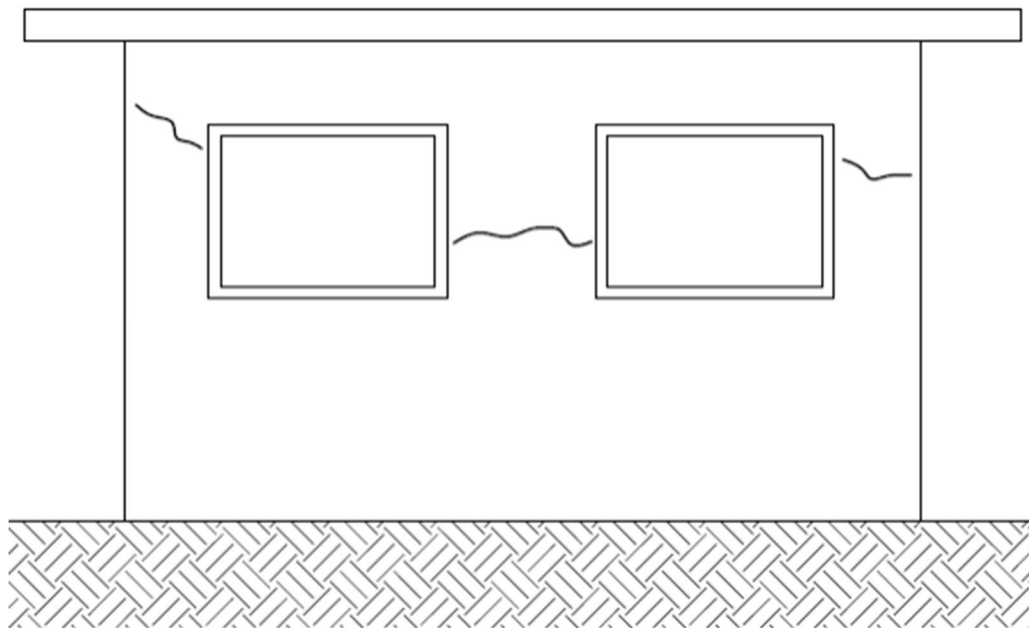
**Figura 2 - Fissuras por acúmulo de tensões**

Para Magalhães (2004), o que possibilita a formação de fissuras é a presença de aberturas de vãos. Estas provocam um acúmulo de tensões nos vértices, surgindo dessa forma, as fissuras. Para a prevenção, é adotada a execução de vergas e contravergas em portas e janelas.

Observamos, na Figura 2, como são as fissuras por acúmulo de tensões e por falta de reforço, tais fissuras, observadas nas figuras do Quadro 5, são como as da Figura 2.

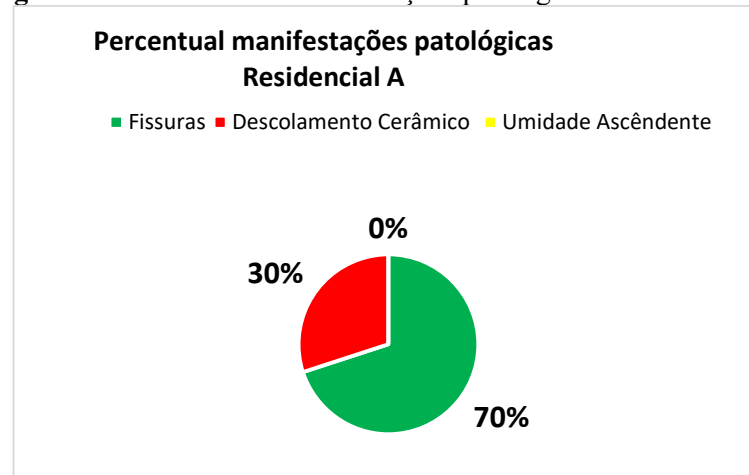
**Figura 3:** Percentual das manifestações patológicas – Residencial A

Na Figura 3 expõem-se as manifestações patológicas encontradas nos apartamentos vistoriados em campo. Através da mesma é possível visualizar o percentual das manifestações identificadas em todas as áreas em que a vistoria foi realizada, sendo ela interna ou externa. Neste caso, foi identificado que no Residencial A não houve chamados de umidade ascendente no térreo.

Dessa forma, com os dados coletados no Residencial A, pode-se observar que o problema de fissuras é o de maior incidência, ocorrendo em 70% deles, sendo ela em sua maior parte na parte interna da edificação. A segunda manifestação patológica com maior incidência é o descolamento cerâmico, com 30% das unidades habitacionais e, em seguida, foi possível observar que a umidade ascendente não foi encontrada em nenhuma unidade da edificação em

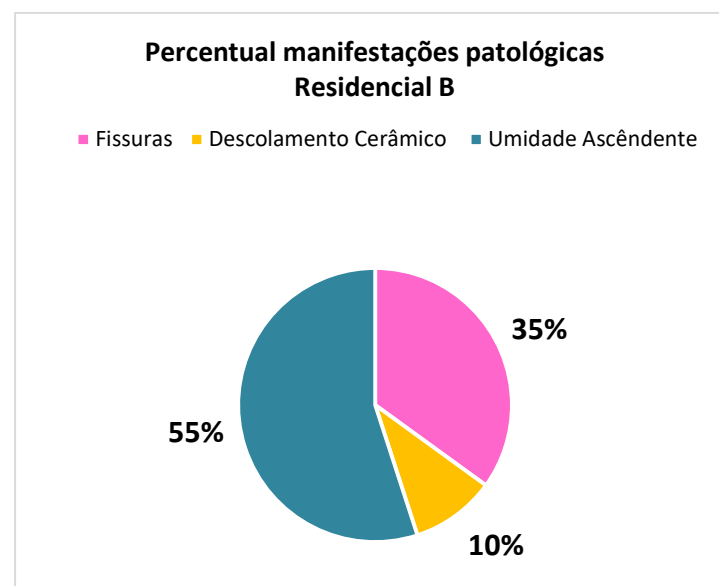
**Figura 4 -** Percentual das manifestações patológicas no Residencial B

A Figura 4 demonstra a quantidade de apartamentos com as manifestações patológicas identificadas em vistoria. Através dele é possível visualizar também o percentual das anomalias encontradas no Residencial B.

Já no Residencial B, os dados que foram coletados apresentam que umidade ascendente é a manifestação patológica em maior número nas unidades com 55% de incidência, em seguida as fissuras com 35% de ocorrência e, por fim, o descolamento cerâmico, com apenas 10% de incidência.
