## **ANÁLISE DAS MANIFESTAÇÕES PATOLÓGICAS EM UMA RESIDÊNCIA NA CIDADE DE TOLEDO/PR**

**Palavras-chave:** Patologias; GUT; Fissuras; Causas; Recuperação.

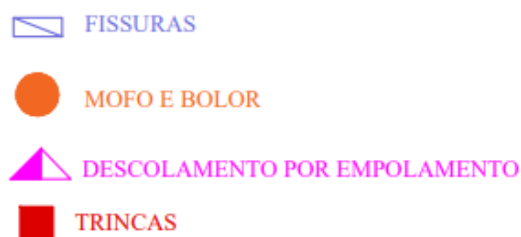
**Figura 2:** Legenda das manifestações patológicas presente na edificação.

Durante as vistorias, foram identificadas diversas manifestações patológicas na edificação em questão, as mais aparentes são devidas ao recalque diferencial do imóvel e, também, a falhas provenientes de erros de projeto e execução. Na Figura 2, pode ser observada a legenda com mapeamento das manifestações patológicas encontradas na edificação para leitura do croqui.

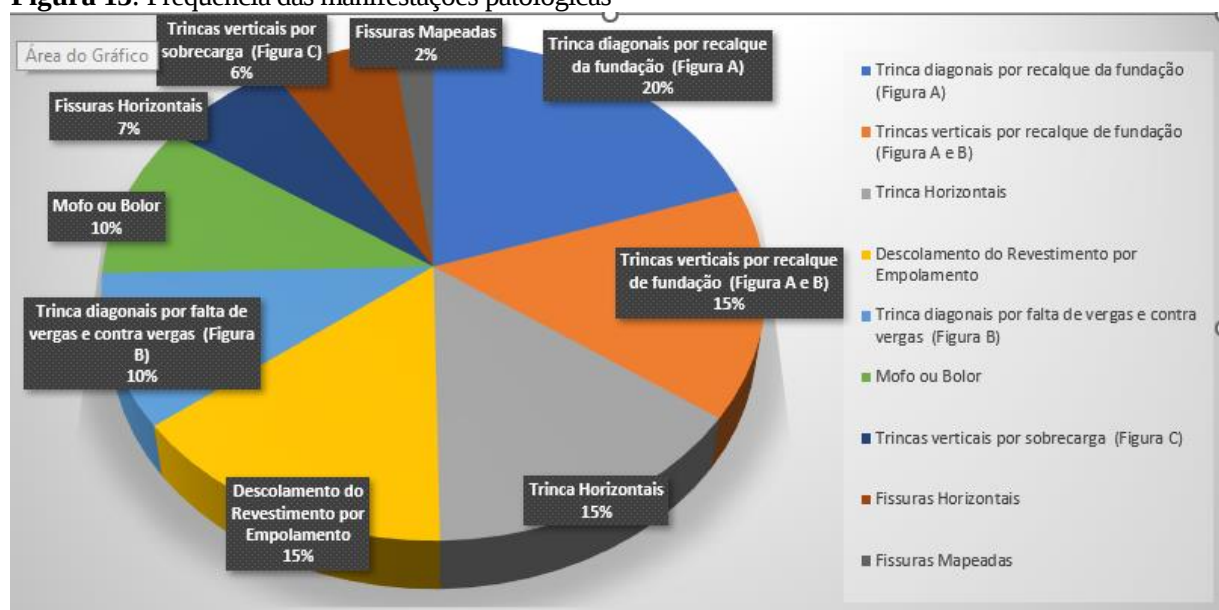
**Figura 13:** Frequência das manifestações patológicas

Pode-se observar que, na edificação, entre os ambientes visitados, há 2% de fissuras mapeadas, 6% de trincas verticais por sobrecarga, 7% fissuras horizontais, 10% de bolor ou mofo, 10% de trincas diagonais por falta de verga e contra verga, 15% de descolamento do revestimento por empolamento, 15% de trincas horizontais, 15% de trincas verticais por recalque da fundação e 20% de trincas diagonais por recalque da fundação. Todavia, a manifestação patológica com maior frequência foram as trincas diagonais por recalque de fundação onde apresentaram 20%, bem como foram encontradas sobre as paredes de alvenaria da edificação.
