## **ANÁLISE DE MANIFESTAÇÕES PATOLÓGICAS APARENTES EXISTENTES EM UMA CASA NA ÁREA RURAL NA CIDADE DE TOLEDO-PR**

FERREIRA VINICIUS, Lucas<sup>1</sup>  
BRESSAN TECHIO, Rodrigo<sup>2</sup>

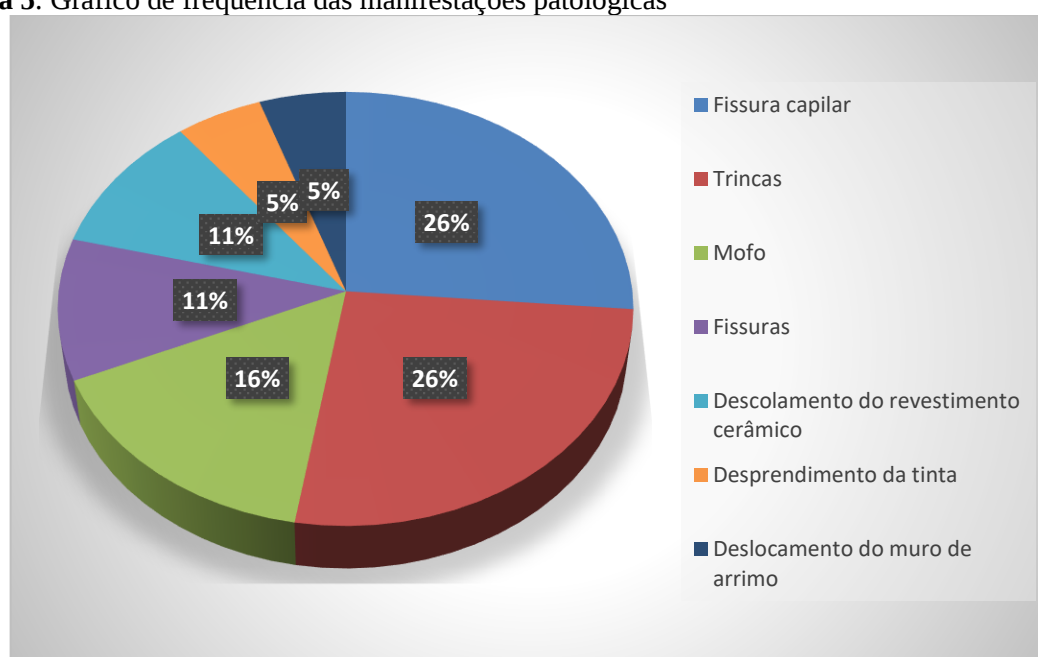
**Figura 5:** Gráfico de frequência das manifestações patológicas

| Manifestação Patológica | Reincidência Patológica | Porcentagem Individual | Porcentagem Acumulada |
|---|---|---|---|
| Fissura capilar | 5 | 26% | 26% |
| Trincas | 5 | 26% | 53% |
| Fissuras | 2 | 11% | 79% |

No Quadro 8 se observa todas as manifestações patológicas encontradas, suas quantidades, suas porcentagens individuais e porcentagens acumuladas. Para maior entendimento a Figura 5 revela de forma concisa os resultados do levantamento quantitativo no formato de um gráfico circular, onde podemos observar a porcentagem individual de cada manifestação patológica.
