## **LEVANTAMENTO DAS MANIFESTAÇÕES PATOLÓGICAS PRESENTES EM EDIFICAÇÕES LOCALIZADAS EM CASCAVEL-PR E REGIÃO**

CANTELLI, Gustavo Henrique<sup>1</sup>  
RACHID, Ligia Eleodora Francovig<sup>2</sup>

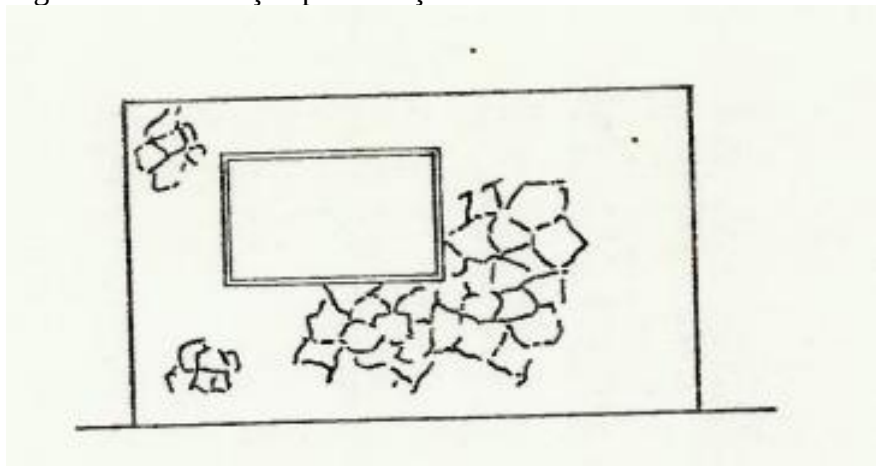
Figura 07 - Fissuração por retração.

Amostra C pode ocorrer por retrações no revestimento argamassado decorrente do maior consumo de cimento na argamassa, potencializando a formação da fissura.

Thomaz (1986), aborda para casos das amostras A, B e C que para solução a substituição da argamassa de revestimento aplicação de telas de *nylon* no local é mais interessante do que a utilização de pinturas, mesmo sendo uma forma de recuperação para casos de fissura em revestimentos argamassados. No caso da amostra C, o aumento do consumo de cimento, com a porcentagem de finos existentes na mistura e o teor de água implica diretamente na retração de revestimento argamassado. O autor comenta que na retração ocorre presença de linhas mapeadas que se cruzam. A Figura 7 ilustra a fissura por retração.

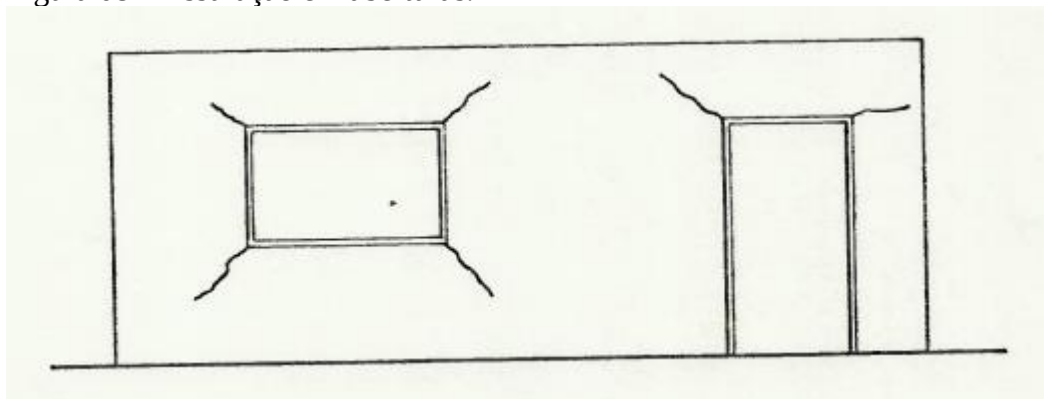
Figura 08 - Fissuração em aberturas.

Amostra D pode ocorrer devido às sobrecargas estruturais, ausência de verga sobre a porta, gerando tensões resultantes na fissura.

Para a amostra D, as fissuras podem acontecer por sobrecargas devido à falha na execução ou no projeto estrutural quando não se prevê uma sobrecarga. As manifestações por sobrecarga podem também acontecer pela dimensão da abertura, dimensão do painel de alvenaria, posição que a abertura ocupa no painel, dimensões e rigidez de vergas e contravergas, entre outros motivos. Fissuras desta configuração podem ser apresentadas na Figura 8.

Em casos iguais da Figura 8, Thomaz (1986), sugere como solução da amostra D, recuperação superficial utilizando bandagem no revestimento como tela de *nylon*, introdução de armaduras no trecho fissurado ou aplicação de telas metálicas no revestimento.

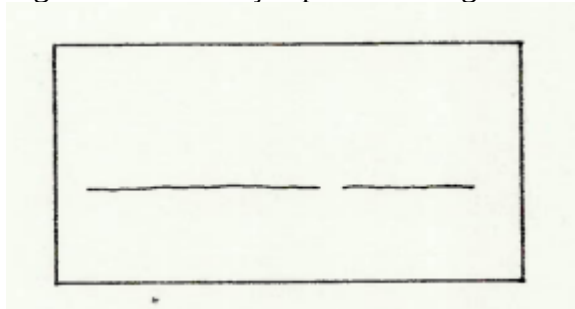
Figura 10 - Fissuração por sobrecarga uniforme.

Para a amostra A, Thomaz (1986), aborda que trechos de alvenaria com solicitação de sobrecarga uniformemente distribuídas, pode surgir dois tipos de trincas, sendo a mais semelhante à amostra demonstrada na Figura 10.

A Figura 10 mostra trincas horizontais, provenientes da ruptura por compressão dos componentes da alvenaria ou da argamassa de assentamento.

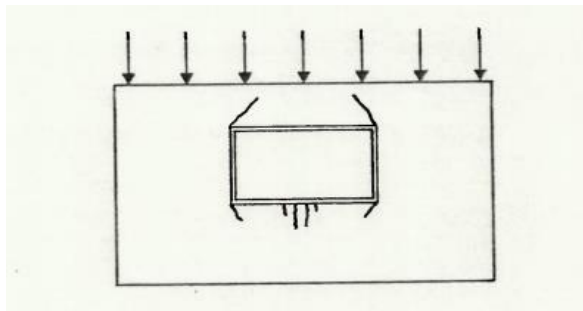
Figura 11 - Fissuração por compressão.

A amostra B, pode ser interpretada como sobrecargas verticais, Thomaz (1986) aborda que as trincas neste caso se formam através dos vértices de aberturas e sob peitoril, em função de caminhamento das compressões. A Figura 11 demonstra um exemplo de compressão.

Em casos como mostrados na Figura 11, Thomaz (1986), comenta a solução com a utilização de telas metálicas no revestimento argamassado ou introdução de armaduras no trecho da trinca em situações da amostra B podem ser recuperadas superficialmente. No caso da amostra C, a configuração da trinca pode variar em função da influência de uma gama enorme de fatores. Thomaz (1986), sugere para soluções, recuperações superficiais utilizando bandagens no revestimento ou tela de nylon na pintura; introdução de armaduras no trecho fissurado ou por meio de telas metálicas no revestimento.
