## LEVANTAMENTO DAS MANIFESTAÇÕES PATOLÓGICAS EXISTENTES NO CENTRO CULTURAL, SOCIAL E ESPORTIVO IVAR RANZI NA CIDADE DE CÉU AZUL – PARANÁ

**RESUMO:** Este estudo realizou um levantamento das manifestações patológicas no Centro Cultural, Social e Esportivo Ivar Ranzi, em Céu Azul, Paraná, com o objetivo de identificar e classificar anomalias internas e externas, respondendo à questão: Quais são as patologias presentes na edificação? A metodologia qualitativa envolveu inspeções visuais in loco em julho e agosto de 2025, registros fotográficos, formulário adaptado e análise documental, utilizando a matriz GUT (Gravidade, Urgência, Tendência) para classificação. Foram identificadas patologias como fissuras (30%, GUT 4-12), manchas de umidade (25%, GUT 24), trincas/rachaduras (GUT 4-27), corrosão, armadura exposta (GUT 80) e sobrecarga estrutural (GUT 125, mais crítica), atribuídas a falhas de execução, umidade e falta de manutenção. Propôs-se o encaminhamento como solução para a sobrecarga estrutural, visando reforçar a capacidade portante e a durabilidade, conforme a NBR 6118:2023. Os resultados reforçam a importância da manutenção preventiva em edificações públicas para garantir seg

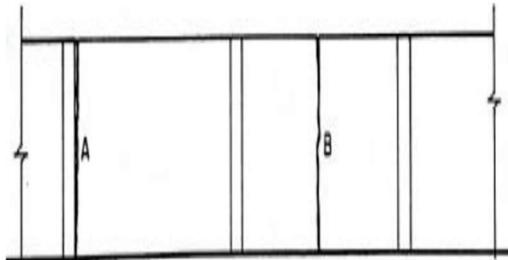
**Figuras 04:** Configuração típica da fissuração vertical por destacamento da alvenaria devido retração

De acordo com Thomaz (1989), as fissuras verticais mostradas no Quadro 06 resultam de sobrecargas que geram esforços de compressão excessivos. Na alvenaria submetida a carregamentos axiais, surgem tensões de tração transversais entre os componentes e as juntas de argamassa, devido à heterogeneidade dos materiais e às diferenças mecânicas entre tijolos e

argamassa, favorecendo as fissuras. A Figura 04 demonstra a forma de apresentação dessa manifestação patológica descrita por Thomaz (1989),.

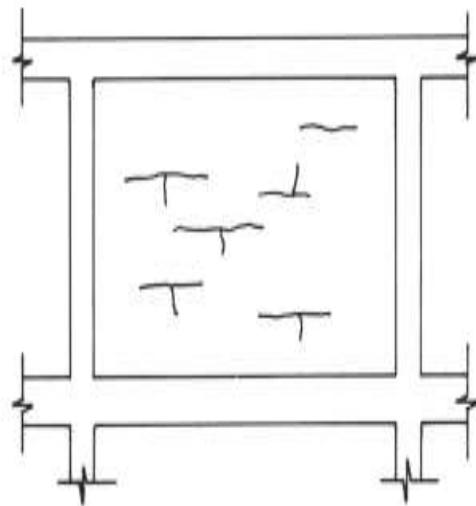
**Figura 06:** Trincas horizontais.

De acordo com Thomaz (1989), as trincas, Figura 06, decorrentes da variação de umidade nos materiais de construção apresentam aberturas que podem oscilar em função das propriedades higrotérmicas dos materiais, bem como das amplitudes de variação da temperatura ou da umidade. Moura (2019) complementa que as alterações no teor de umidade ocasionam processos de expansão e retração nos materiais. Assim, o surgimento de trincas pode estar associado à presença de vínculos estruturais que restrinjam os movimentos naturais dos elementos construtivos. O autor ressalta ainda que os cuidados durante a produção dos componentes e no período de execução da obra são fundamentais, visto que grande parte da ocorrência dessa manifestação patológica decorre do fácil acesso da umidade à estrutura. Sendo assim, no Quadro 11 pode ser observado a classificação segundo o método GUT para essa manifestação.

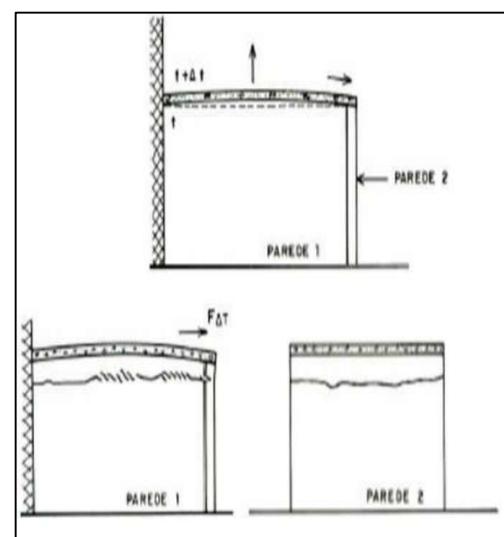
**Figura 07:** Rachadura horizontal.

As rachaduras horizontais localizadas na região de encontro entre a alvenaria e a viga de concreto, Quadro 12 e figura 07, são manifestações patológicas recorrentes quando há falhas de execução ou ausência de encunhamento adequado. Esse detalhe construtivo é responsável por garantir a transmissão de esforços e acomodar movimentações diferenciais entre a estrutura e a alvenaria. Segundo Tramontin, Moreno Junior e Oliveira (2013), a execução correta do encunhamento, com materiais compatíveis e controle tecnológico, é fundamental para minimizar tensões concentradas e evitar o surgimento de fissuras contínuas nessa faixa de contato.

Dias *et al.* (2007) também destacam que, quando não há dessolidarização ou preenchimento apropriado, surgem fissuras ou até rachaduras horizontais evidenciadas de acordo com Duarte na Figura 07, devido ao cisalhamento nas juntas de argamassa junto à viga, intensificadas por retrações da argamassa ou variações térmicas. Tatim Filho (2019) reforça que a interface viga de alvenaria é uma zona crítica, sendo que a falta de encunhamento ou sua

execução deficiente leva ao destacamento do revestimento e à abertura de brechas horizontais.

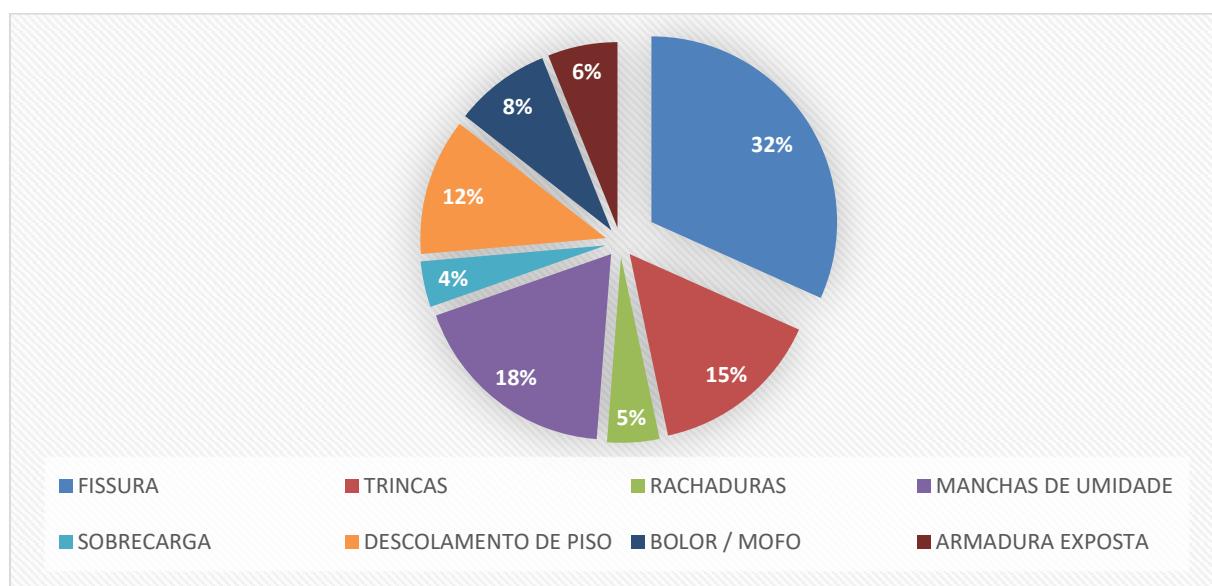
**Figura 08:** Frequência das manifestações patológicas no local.

A Figura 08, ilustra a frequência de ocorrência das manifestações patológicas identificadas no Centro Cultural, Social e Esportivo Ivar Ranzi, destacando que as fissuras (aproximadamente 30%) e as manchas de umidade (cerca de 25%) são as anomalias mais recorrentes, seguidas por trincas/rachaduras, descolamento de revestimentos, bolor/mofo, corrosão e armadura exposta. Apesar da alta frequência de fissuras e manchas de umidade, a sobrecarga estrutural, embora menos comum, apresentou o maior índice de criticidade na matriz
