LEVANTAMENTO DAS MANIFESTAÇÕES PATOLÓGICAS EM UM CONDOMÍNIO DE ALTO PADRÃO: ESTUDO DE CASO EM CASCAVEL-PR

MACHADO, Lucas¹

FELTEN, Debora²

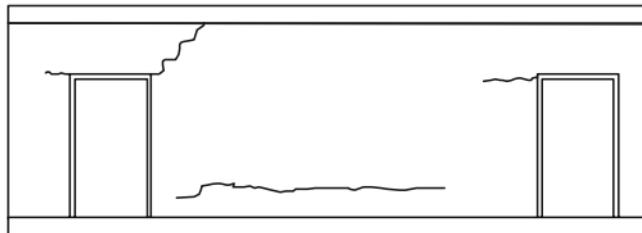
Figura 12 – Fissuras em parede com aberturas causadas pela deformação da estrutura

Na Figura 12 é possível visualizar esses tipos de fissuras encontradas em paredes de alvenaria.

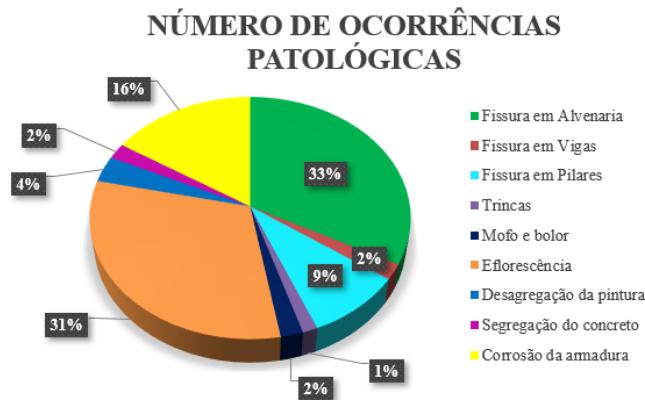
Figura 18 – Distribuição percentual das manifestações patológicas observadas no condomínio.

Foi observado que as fissuras em alvenaria apresentaram a maior frequência, representando 33% das ocorrências registradas. Em seguida, destacam-se os casos de eflorescência, com 31%, e corrosão das armaduras, com 16% do total. As fissuras em pilares corresponderam a 9%, enquanto mofo e bolor (2%), desagregação da pintura (4%), fissuras em vigas (2%), trincas (1%) e segregação do concreto (2%) apresentaram incidências menores.
