**ANÁLISE DA METODOLOGIA EMPREGADA PARA DETERMINAÇÕES  
DAS QUANTIDADES DE SERVIÇOS PROPOSTOS NO PROGRAMA  
CORP-SAM DER PR – 2012 NO TRECHO DA PR -317**

**CASCADEL - PR  
2019**

Trabalho apresentado na disciplina de Trabalho de Conclusão de Curso II, do Curso de Engenharia Civil, do Centro Universitário Assis Gurgacz, como requisito parcial para obtenção do título de Bacharel em Engenharia Civil.

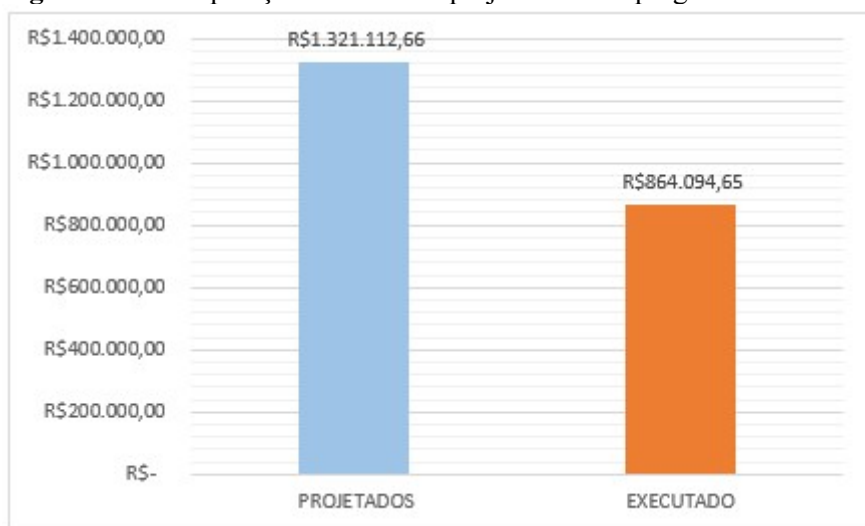
**Figura 25** – Comparação dos valores projetados e empregados

na Figura 25. Cessando os problemas da via e satisfazendo os objetivos do projeto de recuperação dos pavimentos, CORP-SAM.

Em suma essa análise, demonstrou que as avaliações subjetivas do projeto apontam quantidades de serviços que podem não ser necessariamente empregadas em sua totalidade, utilizando parcialmente ou não delas; e que financeiramente não foram eficientes para o trecho em análise, mesmo que consumando a melhoria das condições da via previstas em projeto. Concluindo que apesar deste trecho o método não ter sido eficiente em quantidades e valores, o objetivo foi alcançado, melhorando a via em conforto e segurança. Não podendo ser generalizado, para outros trechos.
