## **ESTUDO DE CASO: MAPEAMENTO DAS MANIFESTAÇÕES PATOLÓGICAS DO TRECHO PAVIMENTADO DA PR-574**

**RESUMO:** Voltada à agricultura, a região oeste do Paraná, é responsável por um alto escoamento agrícola no Brasil. Levando isso em consideração a rodovia denominada Padre Luiz Luise apresenta um fluxo dominante de caminhões que transportam grãos, insumos avícolas e de suinocultura, devido ao fato da presença de uma grande cooperativa presente no Município de Cafelândia. Este estudo teve como objetivo realizar um levantamento das manifestações patológicas de pavimentos situadas na PR-574, uma rodovia estadual, que liga o município de Cafelândia até a BR-369. Com o intenso tráfego de caminhões, a durabilidade da pavimentação acaba diminuindo, o que faz aparecer manifestações patológicas no pavimento. Como objetivo geral, este trabalho aponta e analisa as principais manifestações patológicas existentes nesta rodovia, se utilizando de um levantamento visual, apresentado pela norma DNIT 008/2003 – PRO. Foi mapeado e contabilizado todos os defeitos gerados na pavimentação, como afundamentos, trincas, remendos, ondulações e panelas. A rodovia apresentou grandes faixas com afundamentos e des

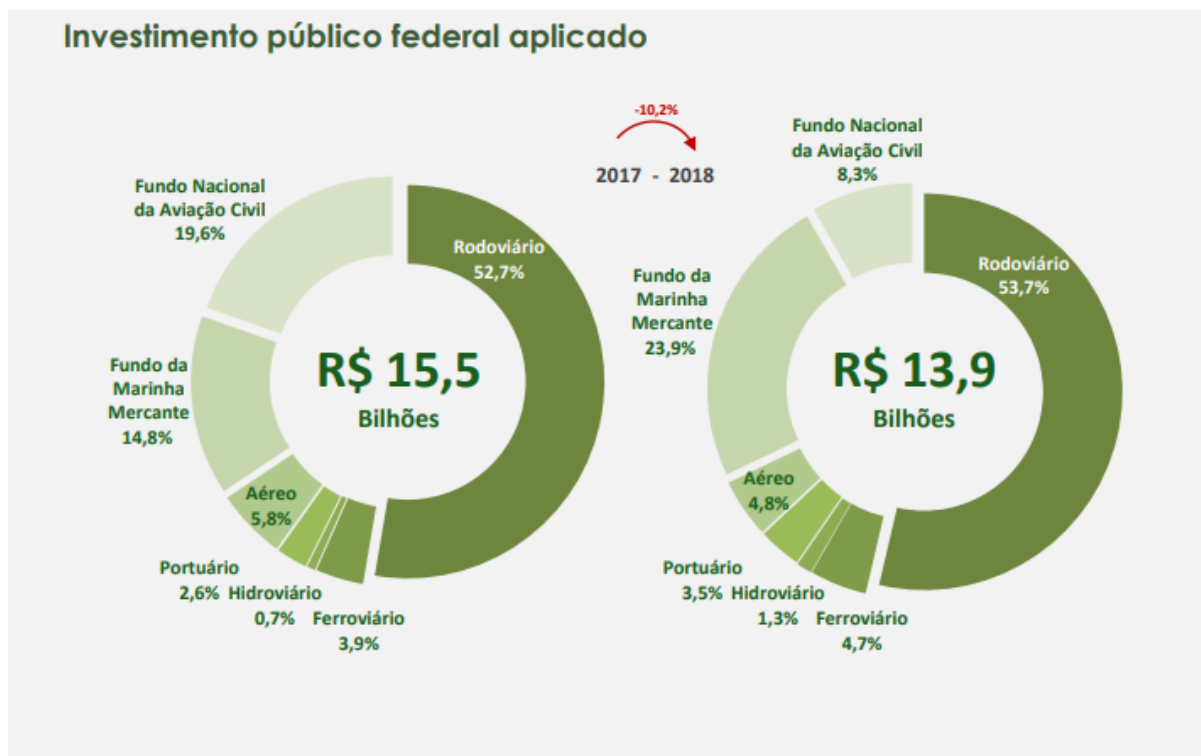
Figura 1: Investimentos públicos federais em transportes

De acordo com os dados fornecidos pelo AET, é possível observar que do ano de 2010 até o ano de 2018 a frota brasileira de veículos teve um crescimento muito elevado, com um aumento no número de automóveis de 43,6 milhões de veículos em 2010 para 66,6 milhões de veículos em 2018, com um crescimento de 52,75% da frota em apenas 8 anos. É possível observar também um pequeno aumento nos investimentos em malhas rodoviárias, mas uma queda nos outros setores de transporte como mostra a Figura 1. (ANUÁRIO ESTATÍSTICO DE TRANSPORTES, 2018).

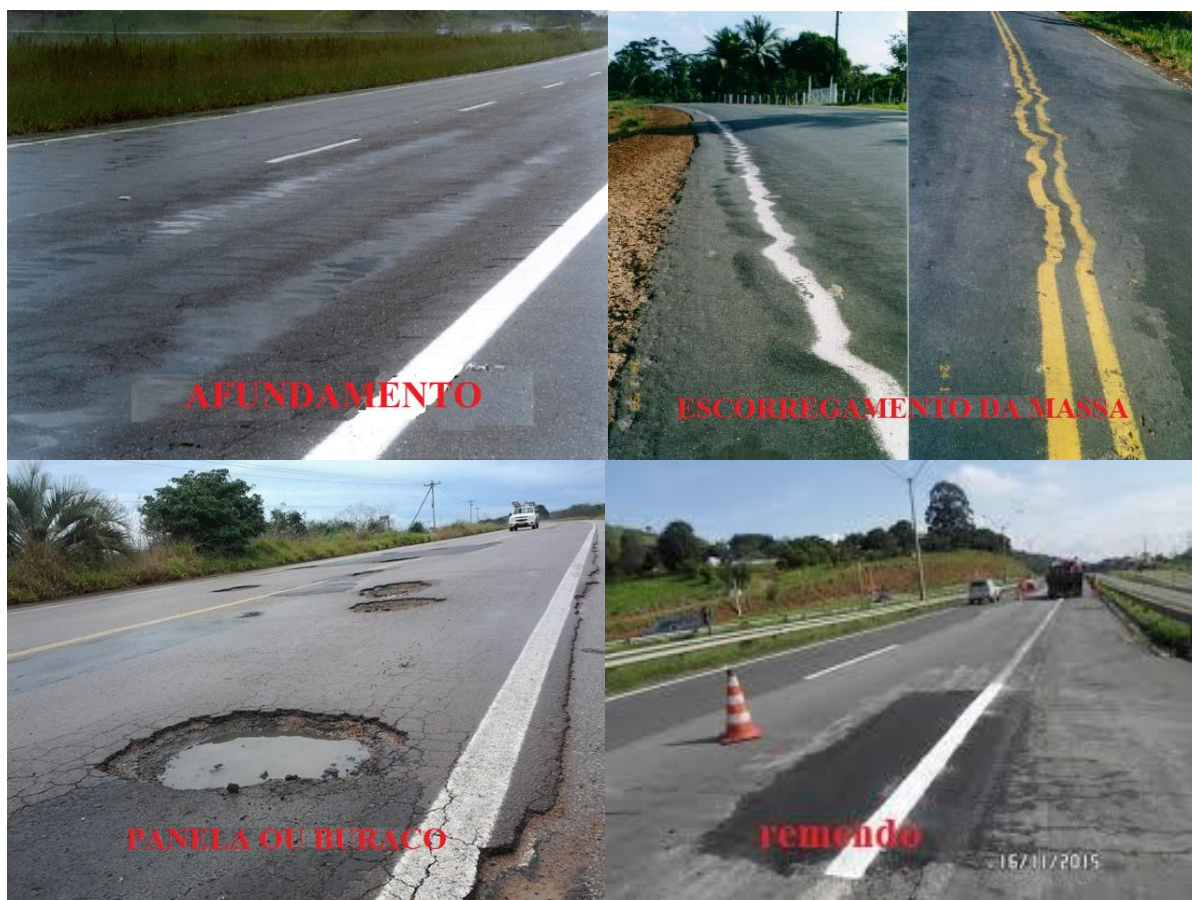
Figura 3: Afundamento, Escorregamento da massa, Painéis e remendo.

Já o escorregamento da massa (Figura 3), é um deslocamento do revestimento em relação à camada subjacente do pavimento, este ocorre por fluência decorrente de excesso de ligante; em geral junto às depressões localizadas, às trilhas de roda e às bordas de pavimentos (DNIT 005/2003 - TER).

As panelas ou buracos, apresentadas na Figura 03, são cavidades que se formam no revestimento por inúmeras causas (até mesmo por falta de aderência entre camadas superpostas, causando o deslocamento das mesmas) podendo alcançar as camadas inferiores do pavimento, provocando a desagregação dessas camadas. Pode ocorrer onde havia trincas interligadas e com a ação do tráfego e intempéries houve remoção do revestimento ou até mesmo parte da base, falha construtivas falta de compactação, quando camadas de solo apresentam alto grau de umidade, desagregação por erros na dosagem, entre outros (BERNUCCI *et al.*, 2008).

Os remendos (Figura 3), são panelas preenchidas com uma ou mais camadas de pavimento na operação denominada “tapa-buraco”. Pode ser superficial (RS) quando for necessária apenas a aplicação do material betuminoso, corrigindo apenas o revestimento, ou pode ser remendo profundo (RP) sendo necessário o preenchimento de camadas inferiores (DNIT 005/2003-TER).

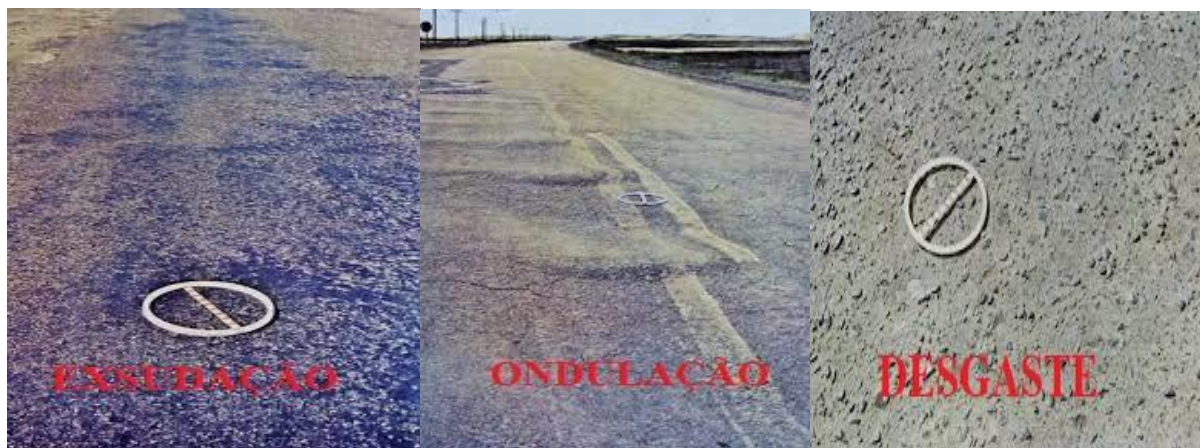
Figura 4: Exsudação, Desgaste e Ondulação.

Exsudação, apresentada na Figura 4, é o excesso de ligante betuminoso na superfície do pavimento, provocado pela migração do ligante através do revestimento. Pode ocorrer por segregação de massa, com concentração de ligante em alguns pontos e falta em outros, ou ainda por cravamento de agregados em base e ascensão de ligante à superfície e apresentando manchas escurecidas (DNIT 005/2003-TER).

Ondulação ou corrugação (Figura 4), são deformações caracterizadas pelo surgimento de ondulações ou corrugações transversais na superfície do pavimento. Ocorre devido a

alterações da mistura betuminosa do revestimento ou da base, causando desconforto para os usuários da via, podendo gerar buracos. (DNIT 005/2003-TER).

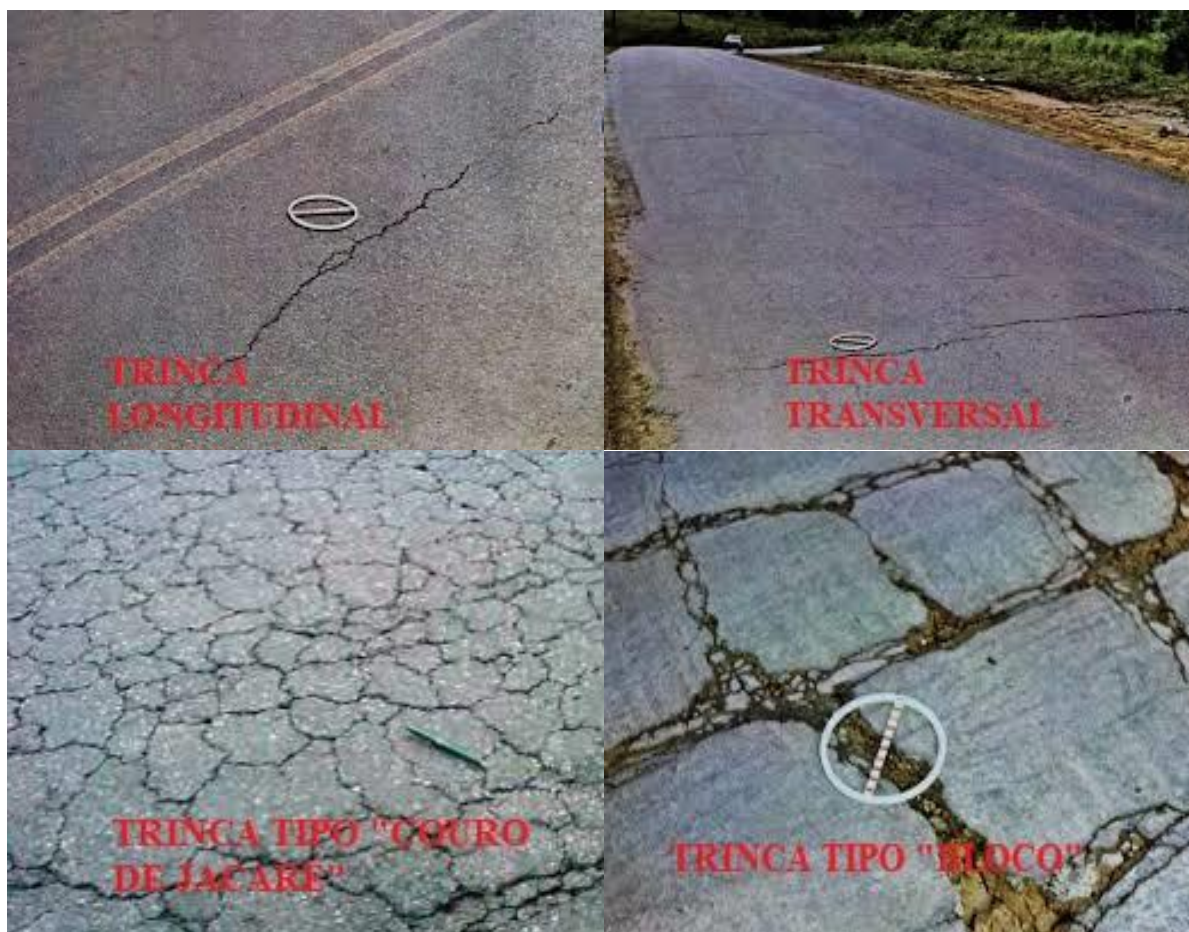
Figura 5: Tipos de trincas.

Por fim as trincas, apresentadas na Figura 05, são fendas existentes no revestimento, facilmente visíveis a olho nu, com grandes aberturas, podendo apresentar-se sob as seguintes formas (DNIT 005/2003-TER):

- Trinca isolada longitudinal: São fendas existentes nos revestimentos, facilmente visíveis, com abertura superior à da fissura e de direção de propagação longitudinal ao eixo da pista;

- Trinca isolada transversal: São fendas existentes nos revestimentos, facilmente visíveis, com abertura superior à da fissura e de direção de propagação transversal ao eixo da pista;

- Trinca de retração: Trinca isolada causada por fenômenos de retração térmica dos materiais do revestimento ou do material de base subjacentes ao revestimento trincado;

- Trinca tipo “couro de jacaré”: Conjunto de trincas interligadas que não possui direções preferenciais e apresentam ou não, erosão acentuada nas bordas, assemelhando-se ao aspecto de couro de jacaré;

- Trinca tipo “bloco”: Conjunto de trincas interligadas caracterizadas pela aparência de blocos formados por lados bem definidos, podendo apresentar erosão acentuada nas bordas.
