**RELATÓRIO DE ESTÁGIO SUPERVISIONADO OBRIGATÓRIO**

Relatório apresentado como conclusão do Estágio  
Supervisionado de Tecnologia da Construção do  
Curso de Arquitetura e Urbanismo da Faculdade  
Assis Gurgacz.

| <b>2 ATIVIDADES DESENVOLVIDAS: CONSTRUÇÃO DO ESTÁDIO MUNICIPAL DE SANTA LÚCIA/PR.....</b> | <b>7</b> |

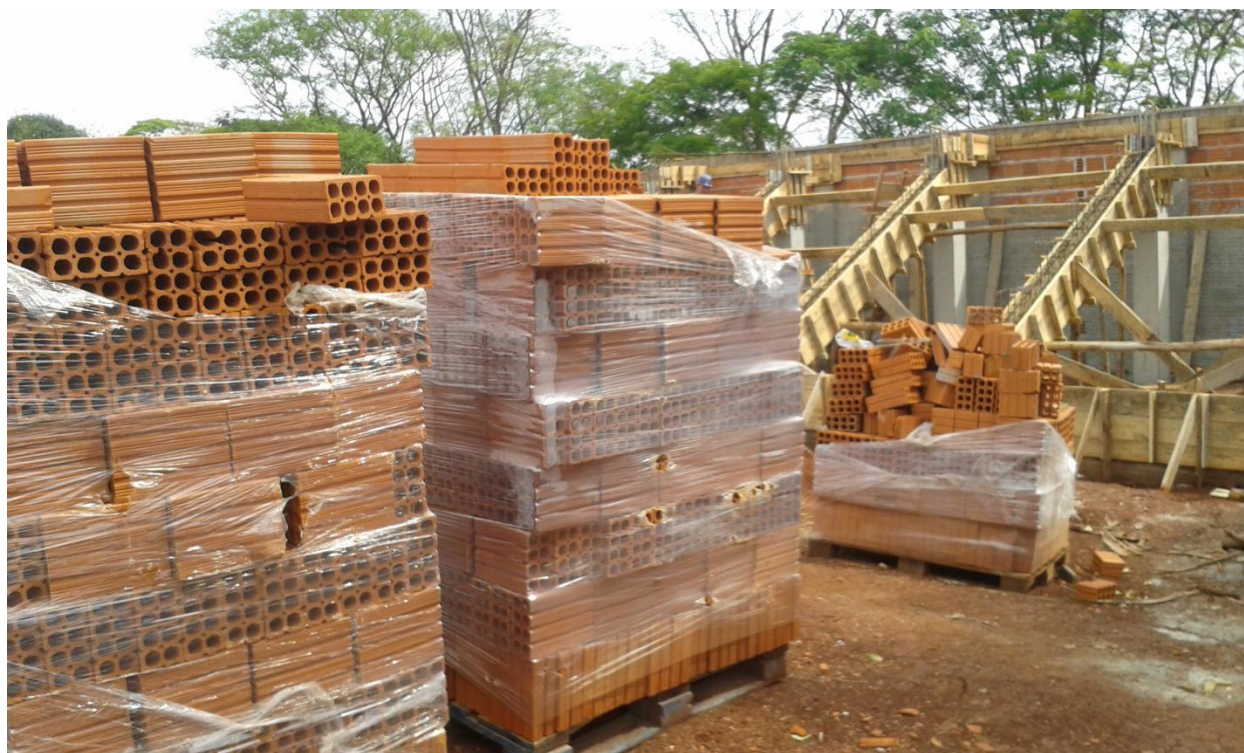
O canteiro de obras apresenta boa organização e distribuição dos componentes pelo espaço físico, constituído de carpintaria (onde também é realizado o trabalho com o aço), apoio para funcionários, sanitários e de depósito de materiais de construção (figuras 1 e 2). O mesmo canteiro é conservado limpo e organizado pelos colaboradores da obra.

Figura 1 - disposição dos materiais no canteiro

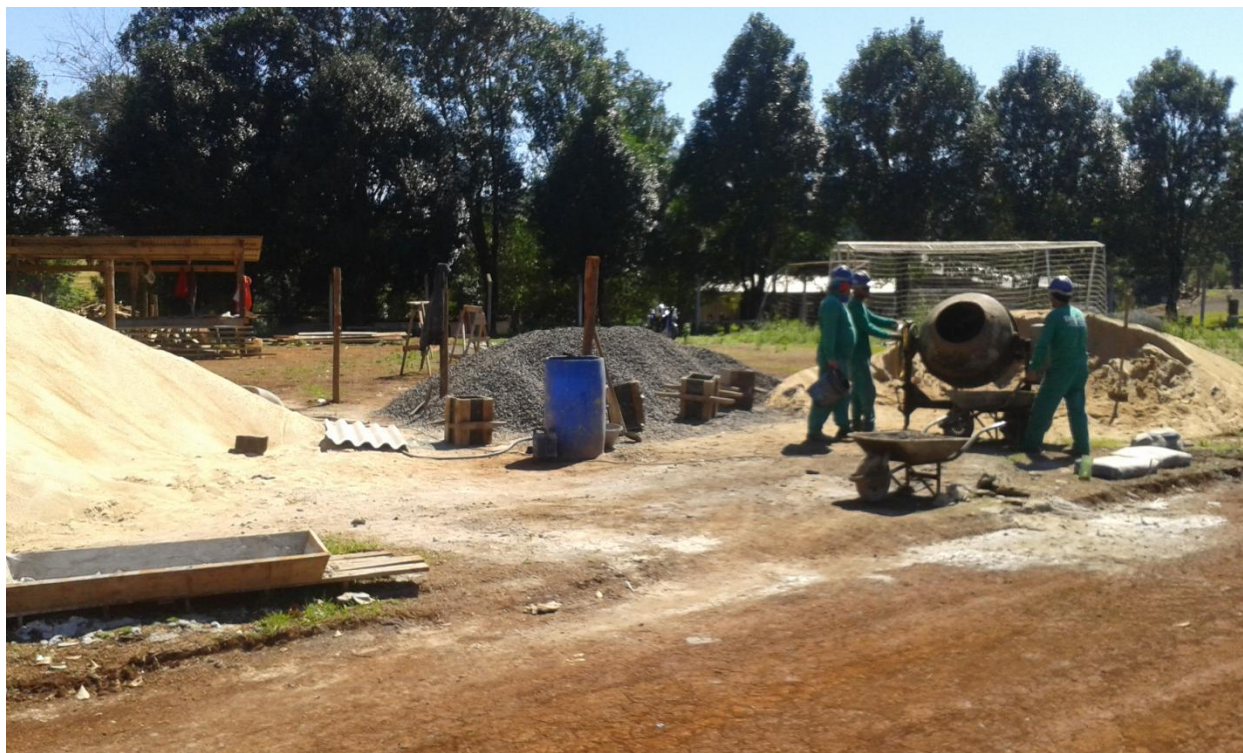
Figura 2 - organização do canteiro de obras

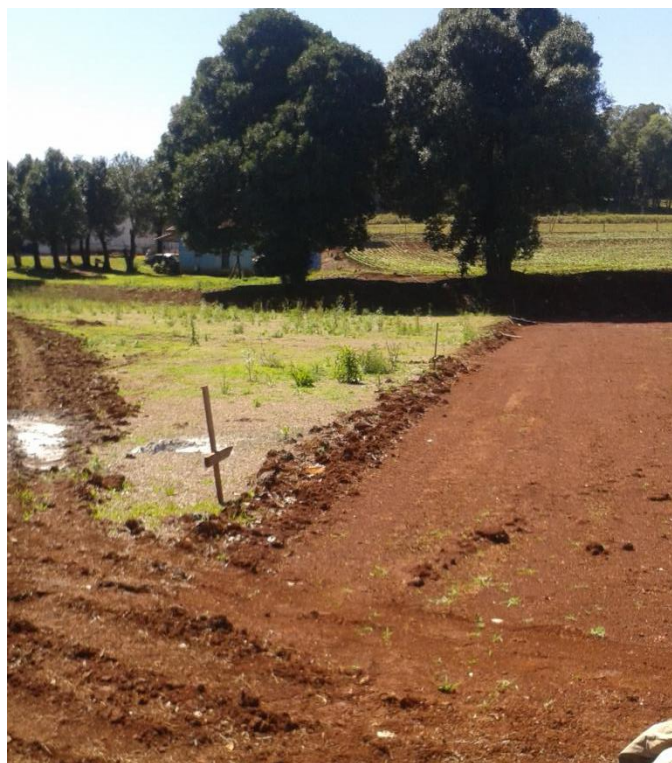
A locação da obra foi realizada mediante a utilização de aparelhos de medição e da demarcação das extremidades do espaço físico a ser construído, neste caso a demarcação do campo de futebol, que conta com as medidas do padrão oficial e onde será realizada ainda a plantação de grama e a construção da divisão física do espaço com grades de proteção (figura 3).

Figura 3 - estacas para a locação do campo

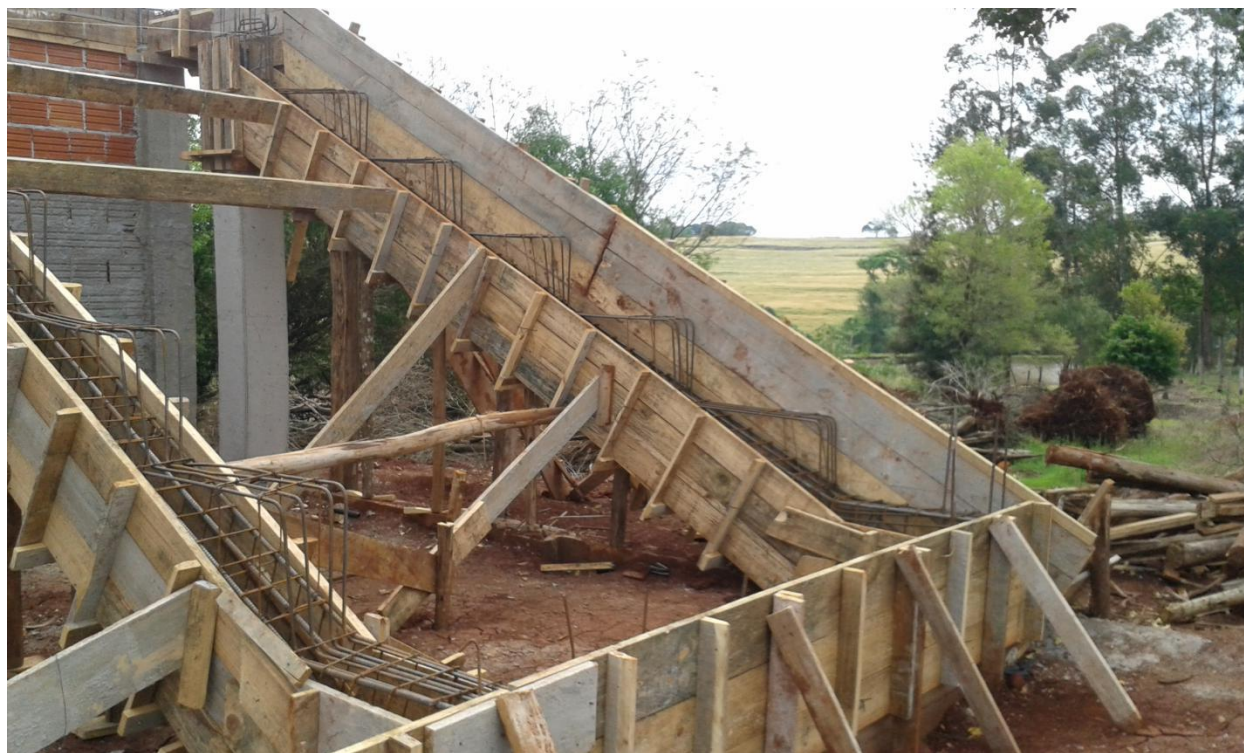
A armassão de ferro utilizada na obra foi realizada *in loco* pelos colaboradores, através do manuseio do material para definir a forma das vigas da arquibancada (figura 4), foram utilizadas bitolas de Ø 0,05 cm, Ø 0,10 cm e Ø 0,16 cm para estruturar o concreto que será executado em sequência.

Figura 4 - detalhe da armadura utilizada nos pilares da arquibancada

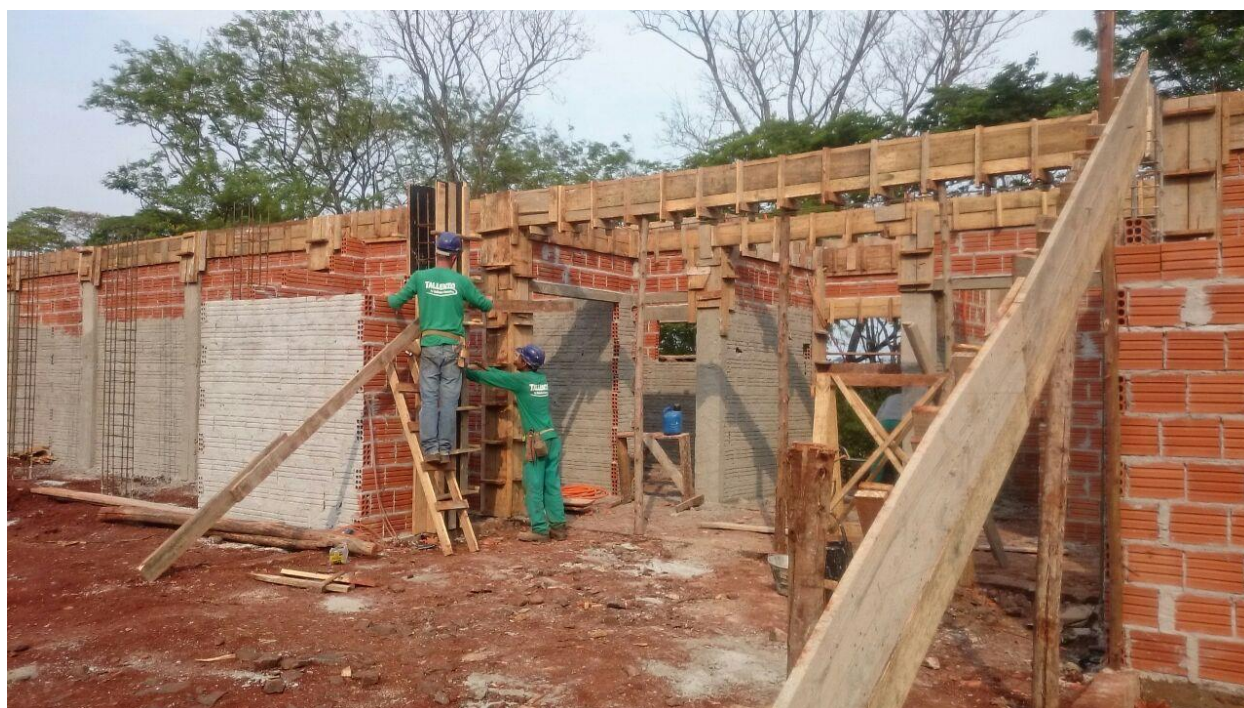
A confecção das formas de madeiras foi realizada *in loco* reaproveitando as madeiras de outras construções e de etapas anteriores da obra, o que gera uma diminuição do custo da obra e do consequente desmatando e desperdício de recursos naturais. Foram utilizadas caixarias de várias dimensões para definir o tamanho exato das vigas, sendo que as principais possuem dimensões entre 30 e 50 cm (figura 5) .

Figura 5 - formas utilizadas para a estrutura de concreto

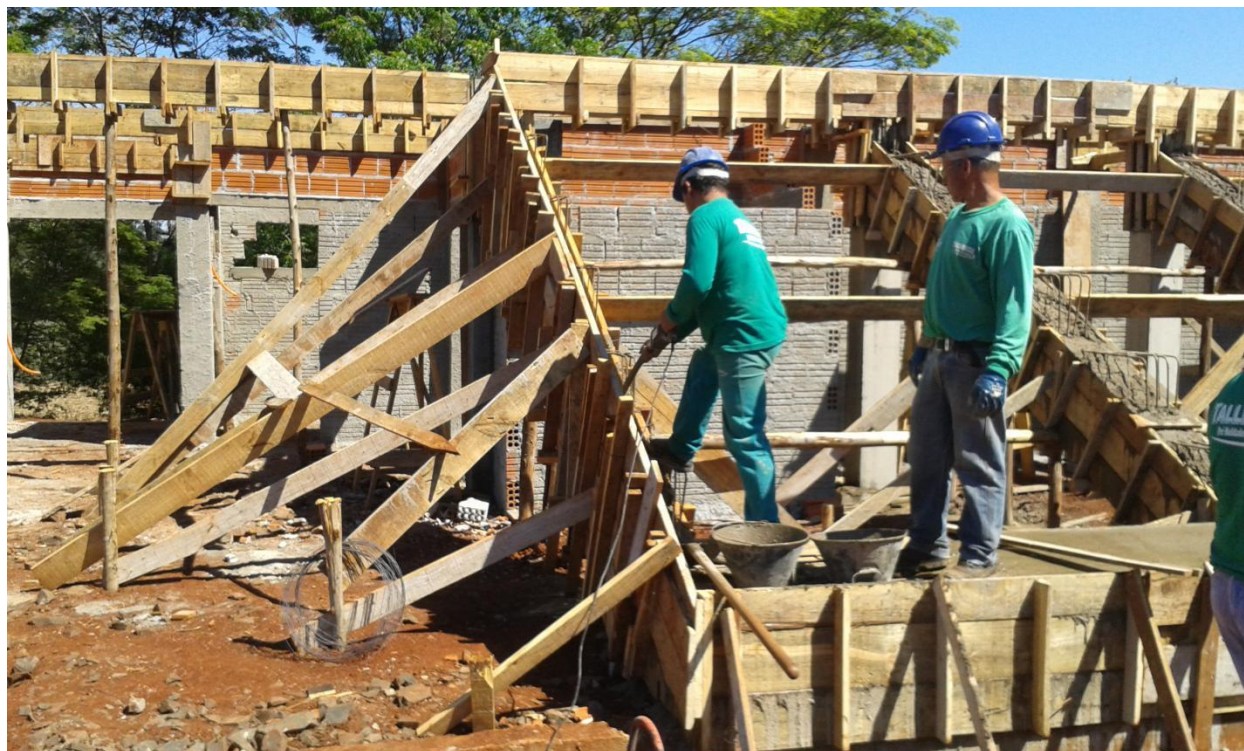
O concreto utilizado para a estrutura das arquibancadas foi batido no local da obra de forma mecânica com o uso de betoneira. O transporte foi realizado com carrinho de mão. O traço utilizado foi de 3:4:1. O concreto foi lançado na armassão das vigas da arquibancada e foi usado um vibrador para o adensamento do material. Posteriormente no primeiro degrau da arquibancada foi feita uma camada de concreto que foi alisado com uma régua de madeira, nos outros degraus da arquibancada serão utilizada placas pré-moldadas no piso (figura 6 e 7).

Figura 6 - adensamento do concreto

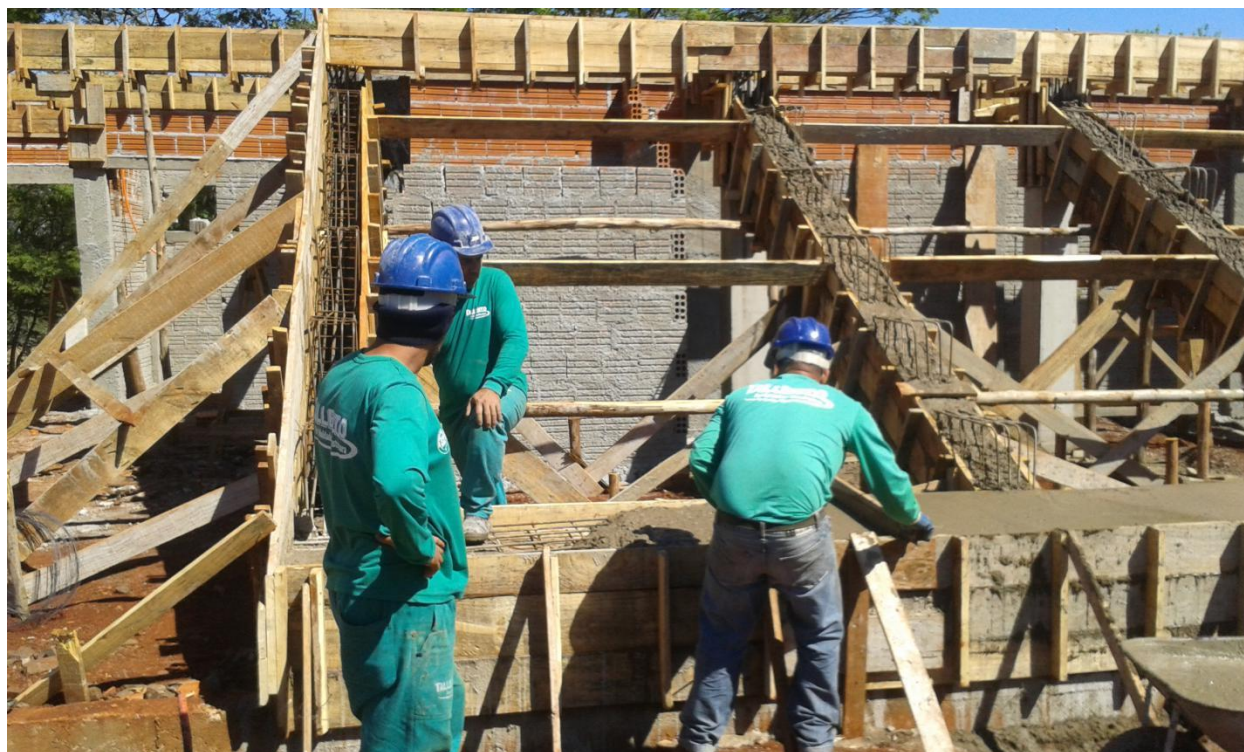
Figura 7 - alisamento do concreto para o piso do primeiro degrau

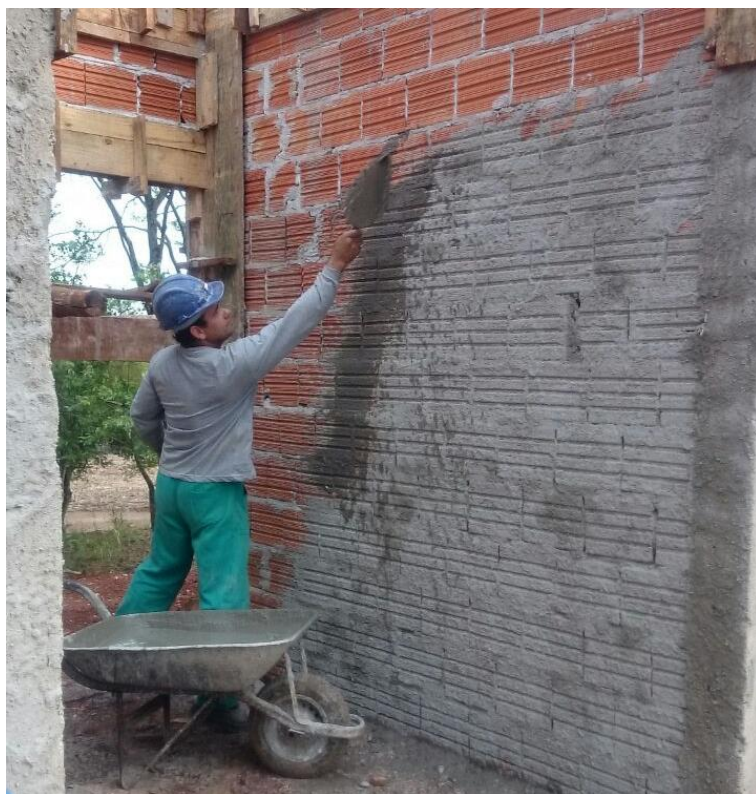
O chapisco realizado nas paredes de alvenaria da obra foi de traço 1:3 (cimento e areia grossa), sendo que sua execução foi bem próxima a parede e não houve o cuidado de reutilizar as sobras da argamassa utilizada. Neste obra o chapisco será utilizado como capa impermeabilizante, pois receberá outros revestimentos em outras etapas da obra.

Figura 8 - chapisco em parede de alvenaria

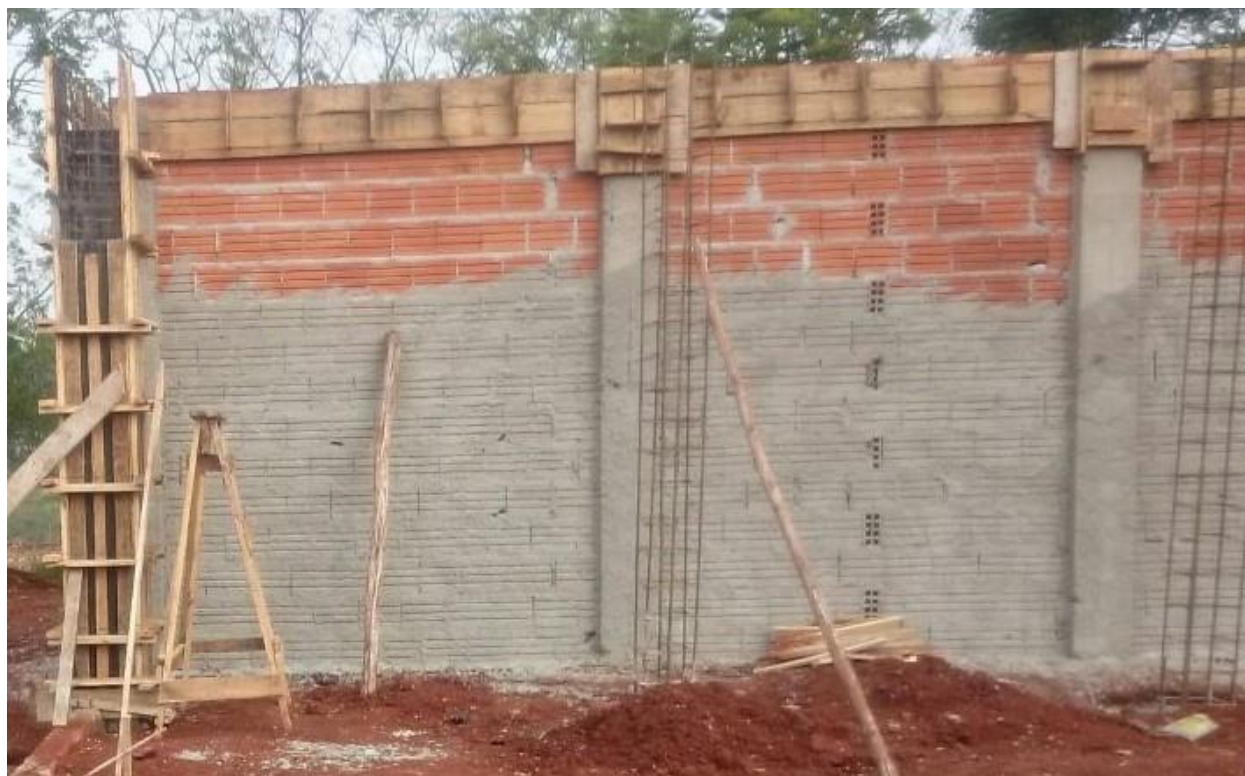
Figura 9 - parede chapiscada

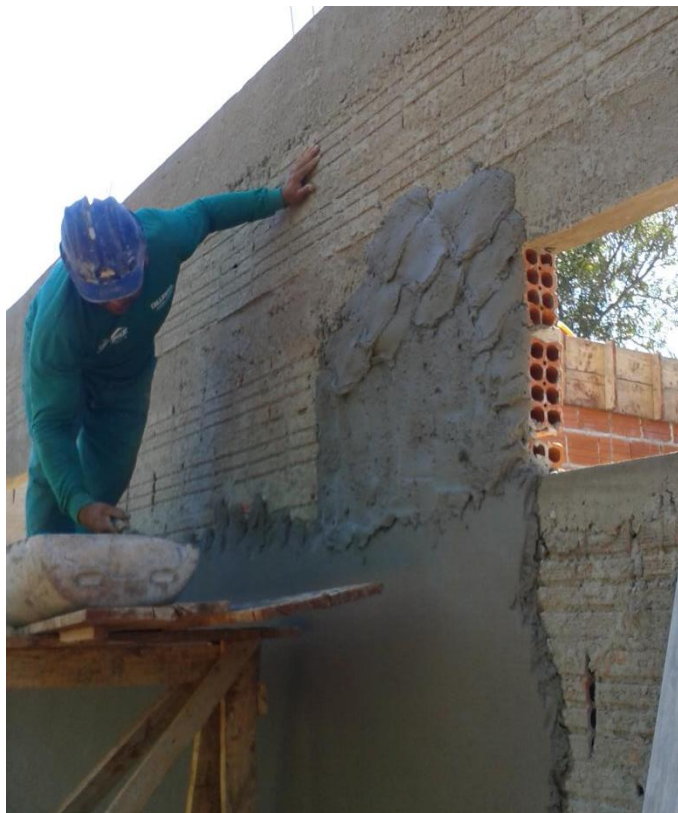
O reboco foi executado nas paredes de trás das arquibancadas, com traço 1:2 e adição de cimento. Foi realizado com uma empenadeira através do arremesso da massa à parede e posterior alisamento com uma régua de madeira.

Figura 10 - reboco em parede de alvenaria

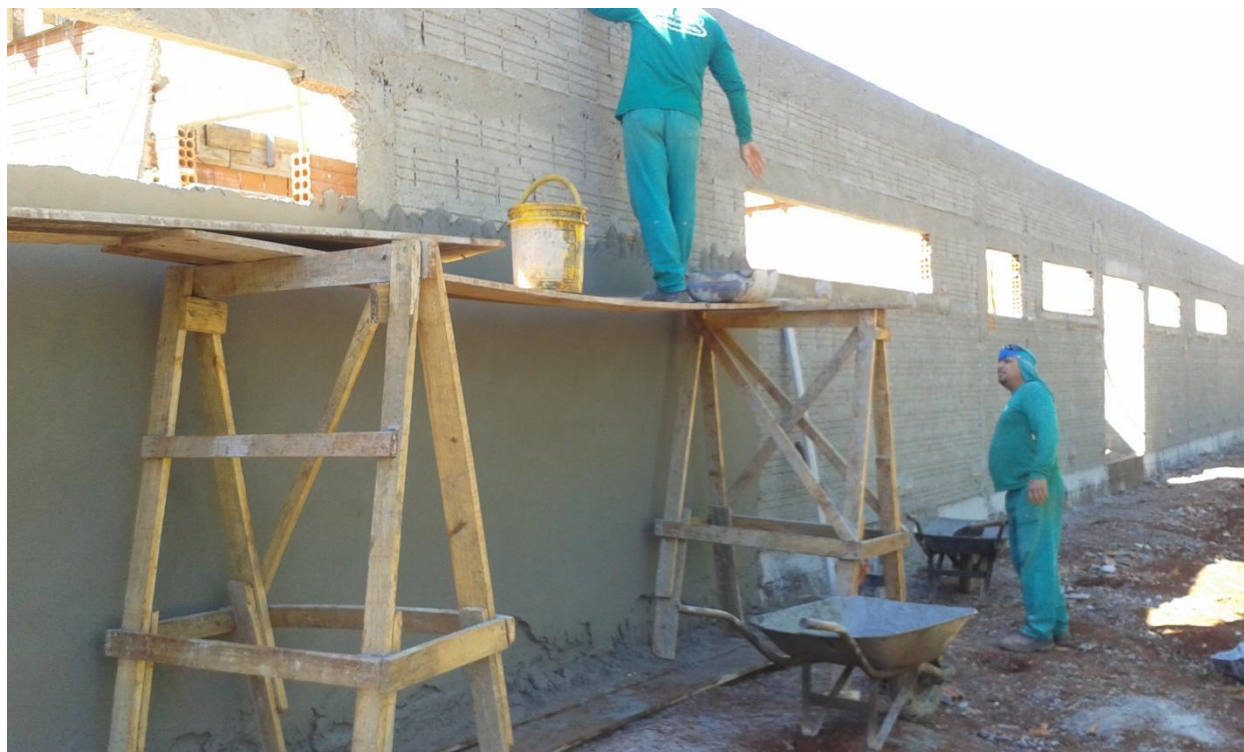
Figura 11 - reboco em parede de alvenaria

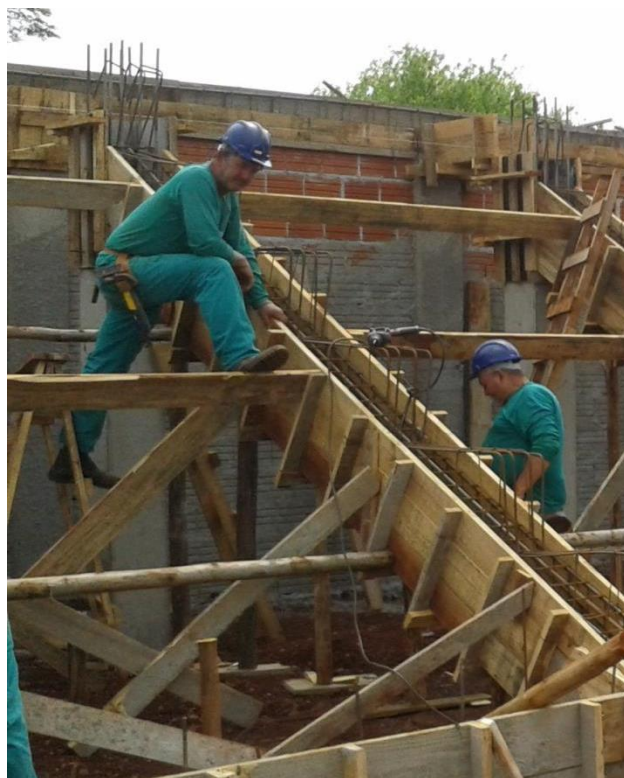
Nesta obra, todos os trabalhadores envolvidos direta e indiretamente utilizaram de equipamentos de proteção individual (figura 12), como capacetes, luvas, óculos e uniformes, porém faltaram os equipamentos de proteção auditiva, devido aos ruídos constantes do canteiro de obra e de proteção da pele, devido ao contato do trabalhador com o sol excessivo.

Figura 12 - uso de equipamentos de segurança
